Объект культурного наследия федерального значения
«Усадьба «Ахлебинино», с парком, XIX в.», расположенный
по адресу: Калужская область, Перемышльский район, с.
Ахлебинино, ул. Лесная, д. 5.
(наименование памятника истории и культуры)

ПРОЕКТ ЗОН ОХРАНЫ.

Подраздел: Ландшафтно-визуальный анализ

Шифр КО-01-ПЗО-22-ЛВА

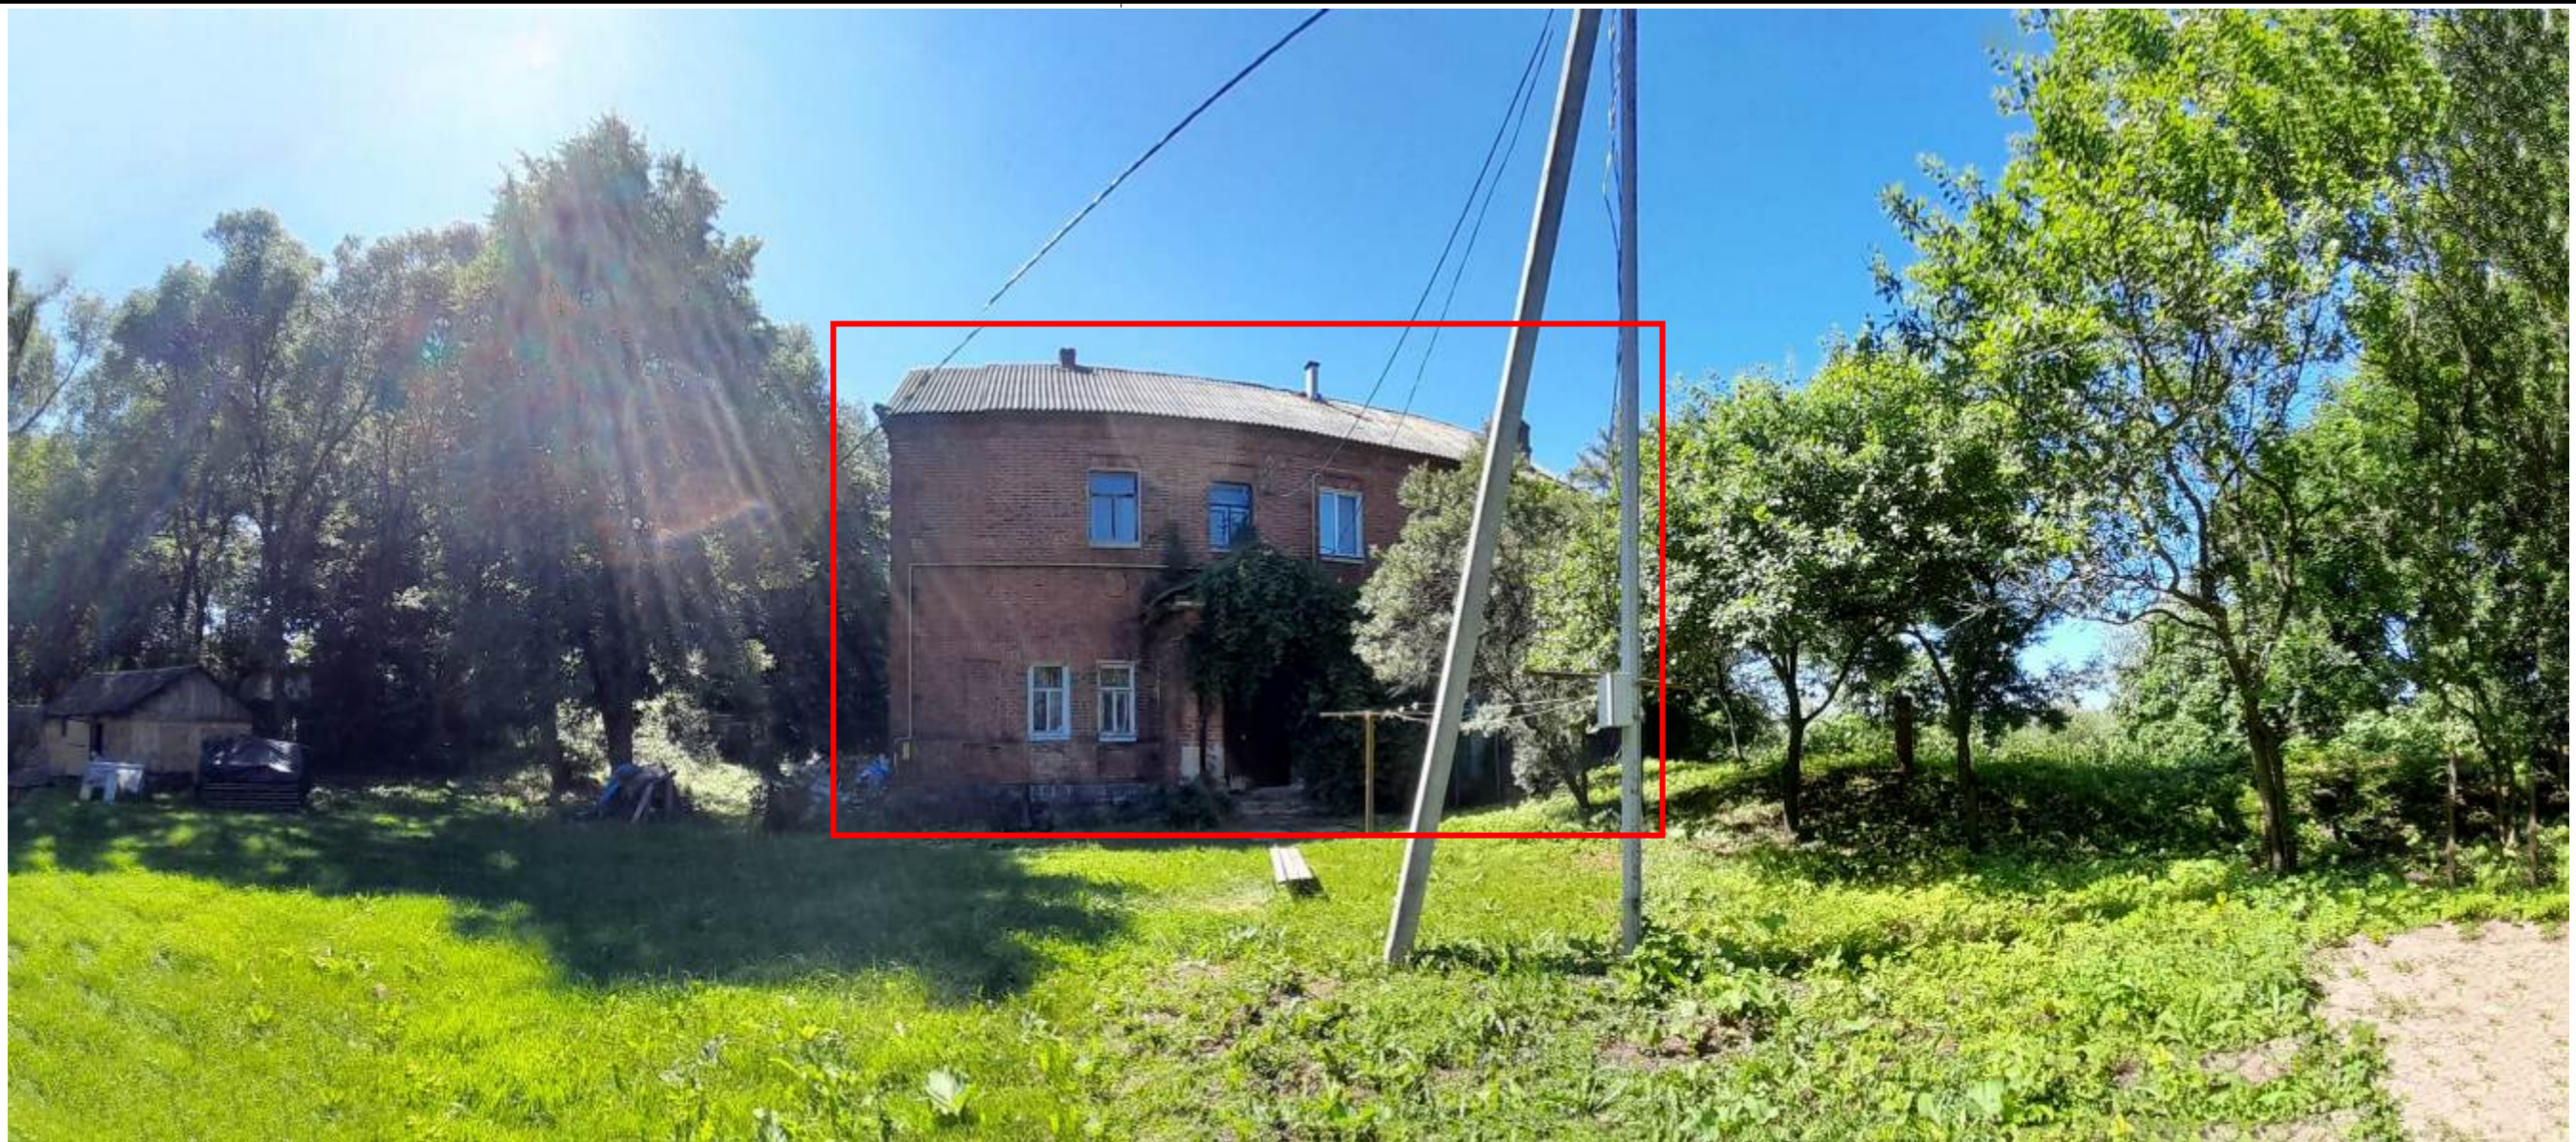
Фото 1. Развертка местности в западном направлении. Видовая точка ближнего визуального восприятия рассматриваемого объекта культурного наследия.

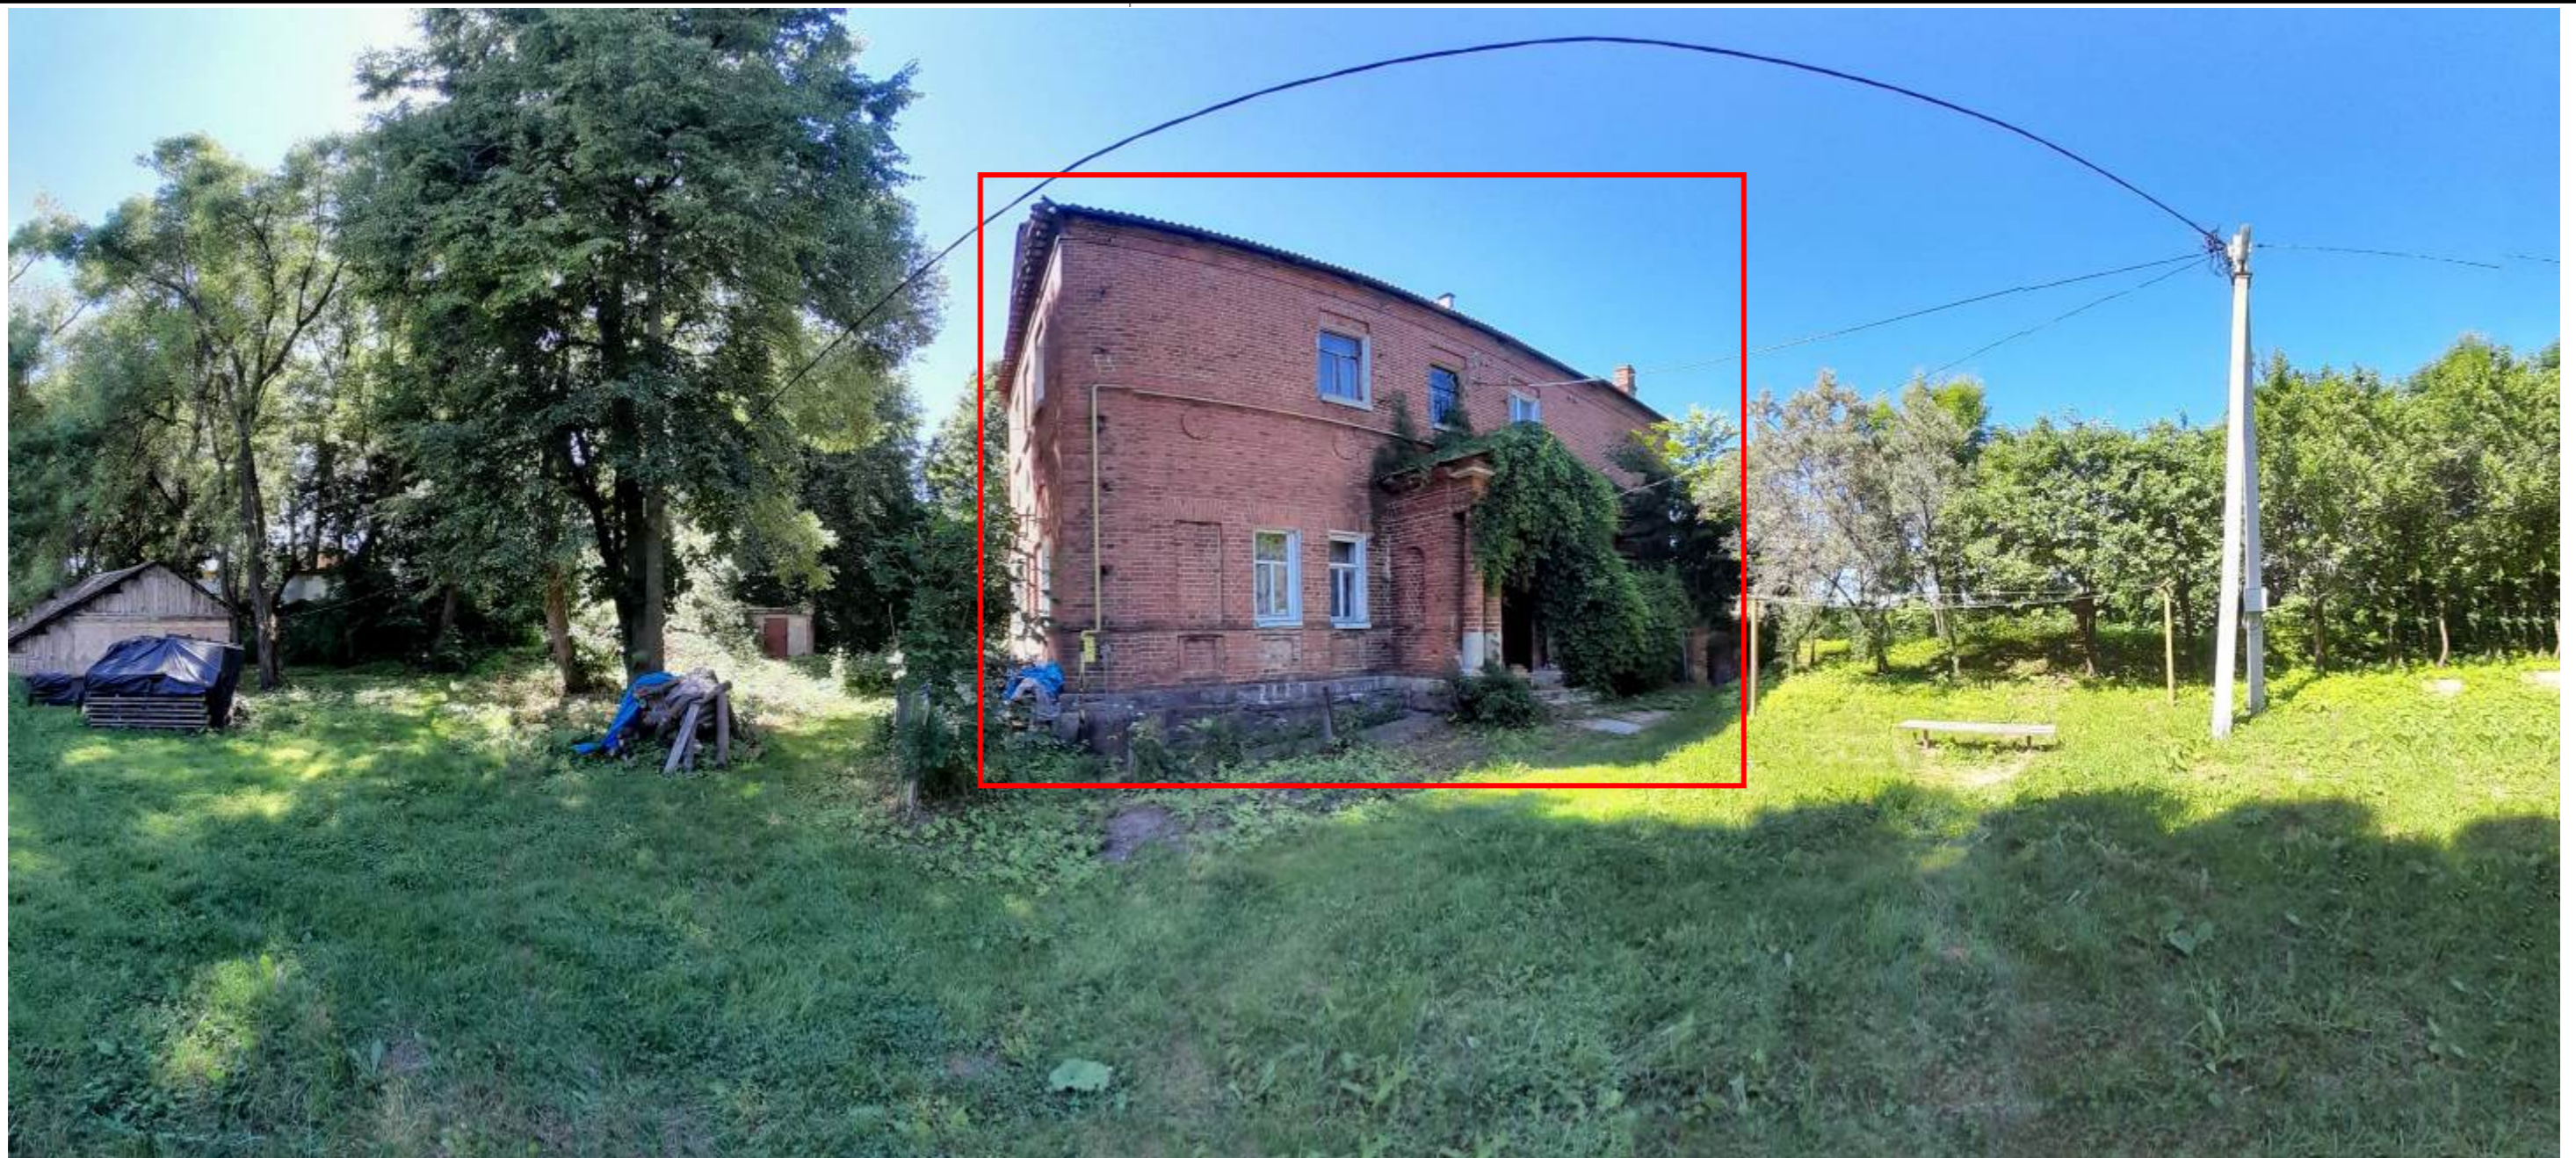
Фото 2. Развертка местности в северо-западном направлении. Видовая точка ближнего визуального восприятия рассматриваемого объекта культурного наследия.

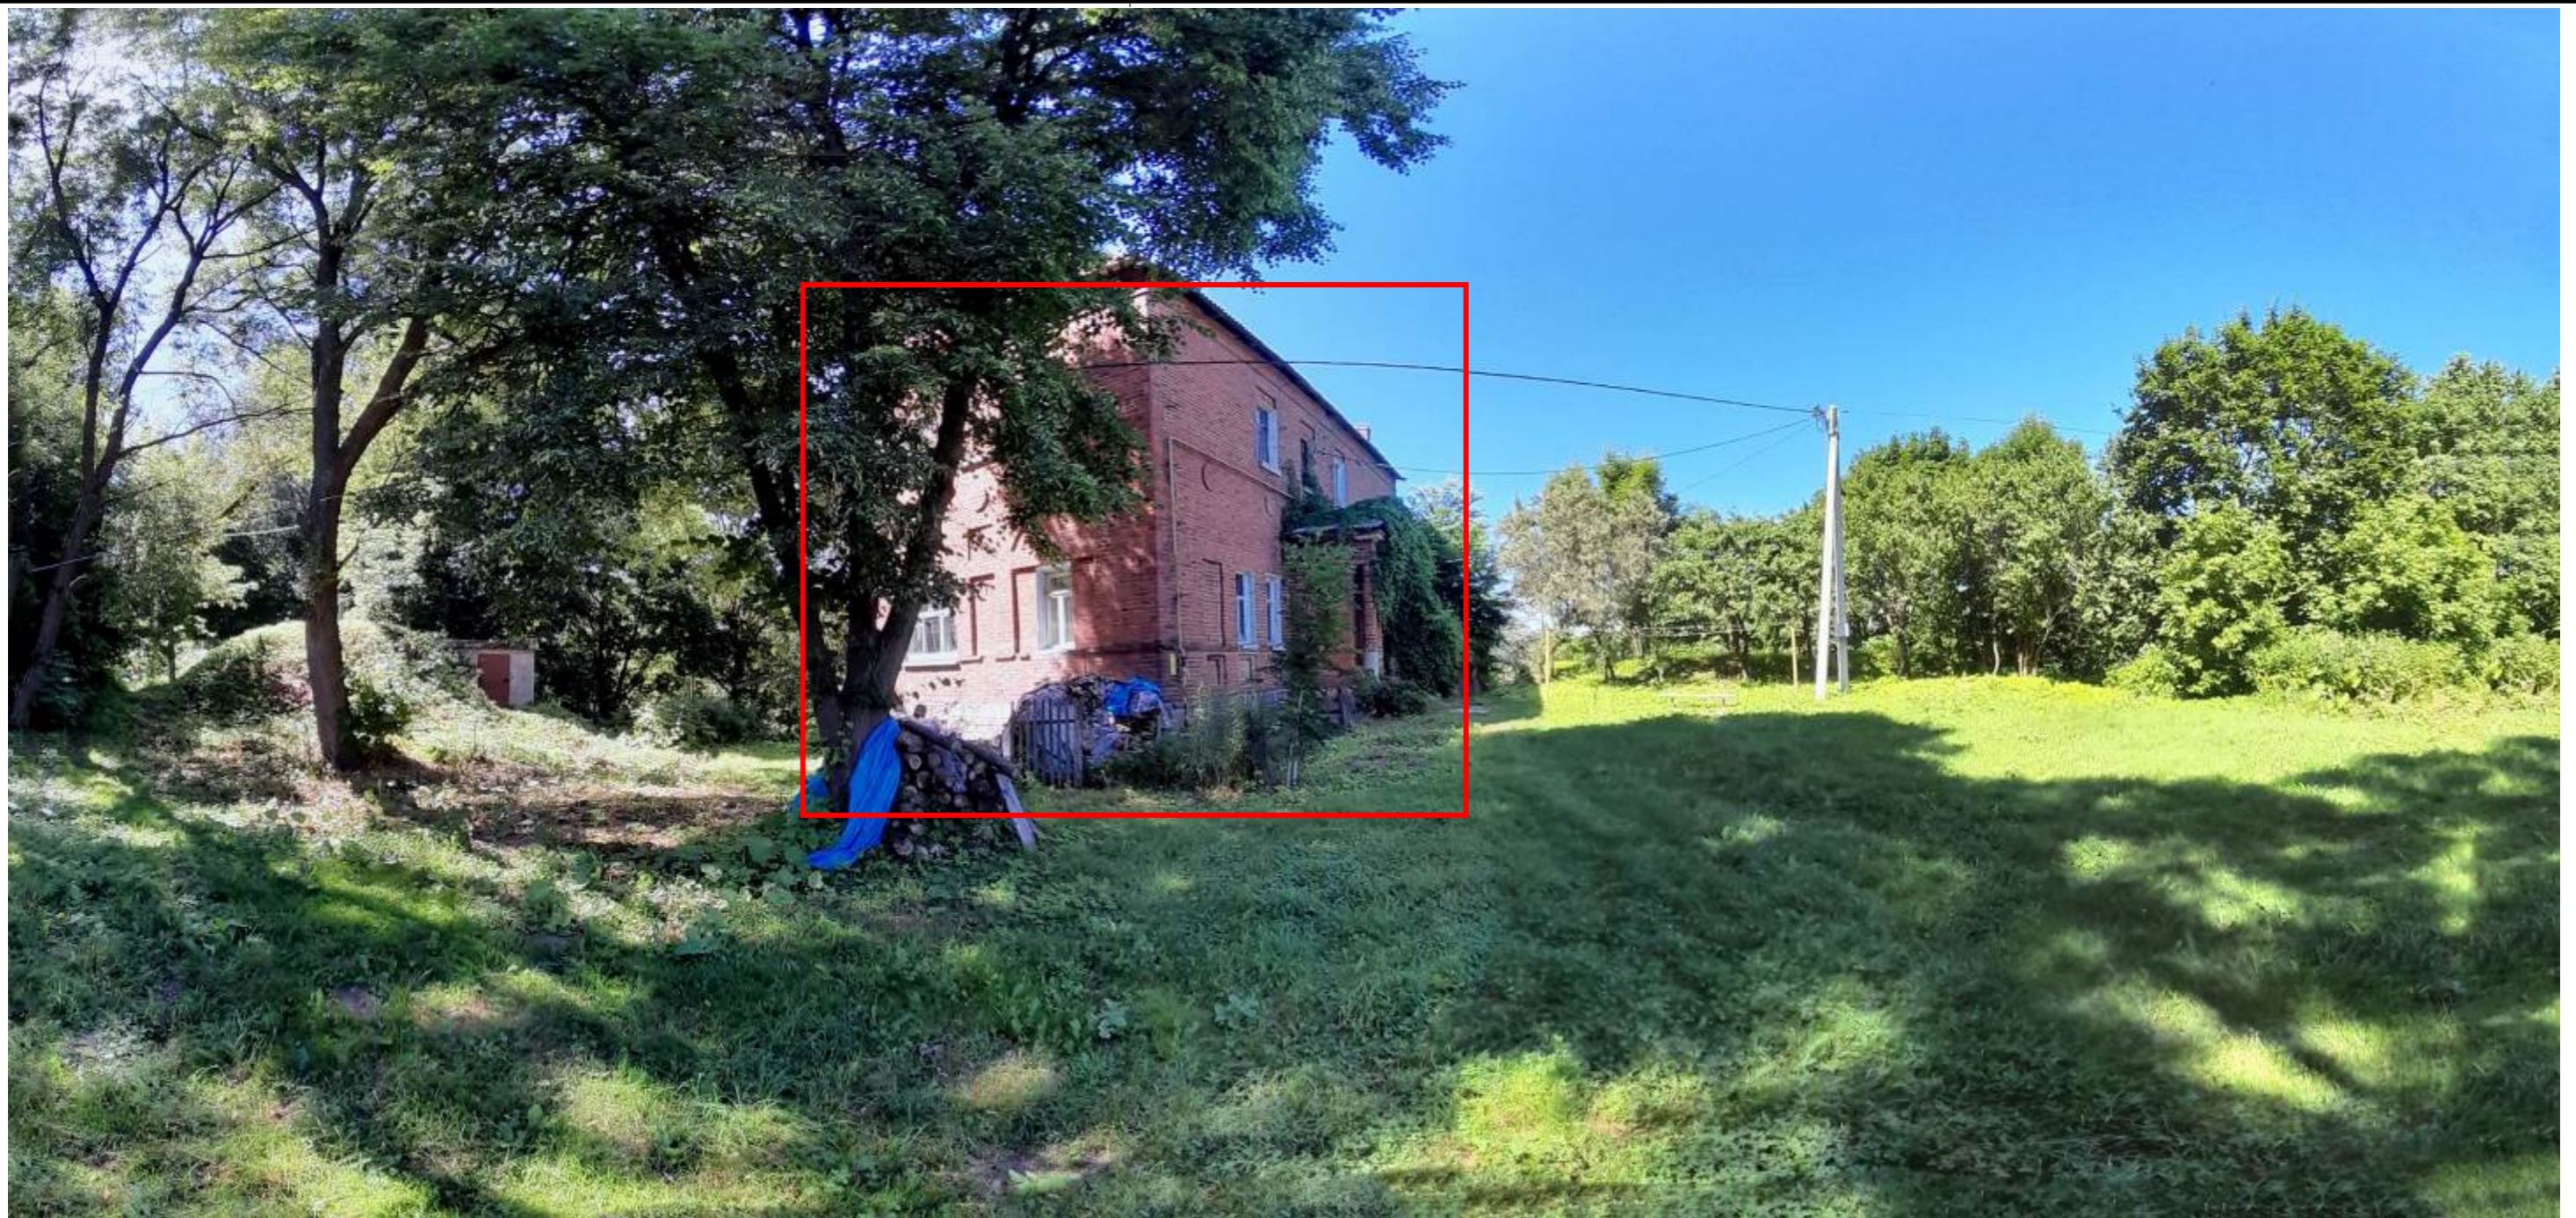
Фото 3. Развертка местности в северо-западном направлении. Видовая точка ближнего визуального восприятия рассматриваемого объекта культурного наследия.

- Возможность идентификации рассматриваемого объекта культурного наследия.
- Отсутствие возможности целостного визуального восприятия рассматриваемого объекта культурного наследия.
- Возможность визуального восприятия объёмно-пространственных и архитектурно-художественных особенностей рассматриваемого объекта культурного наследия.

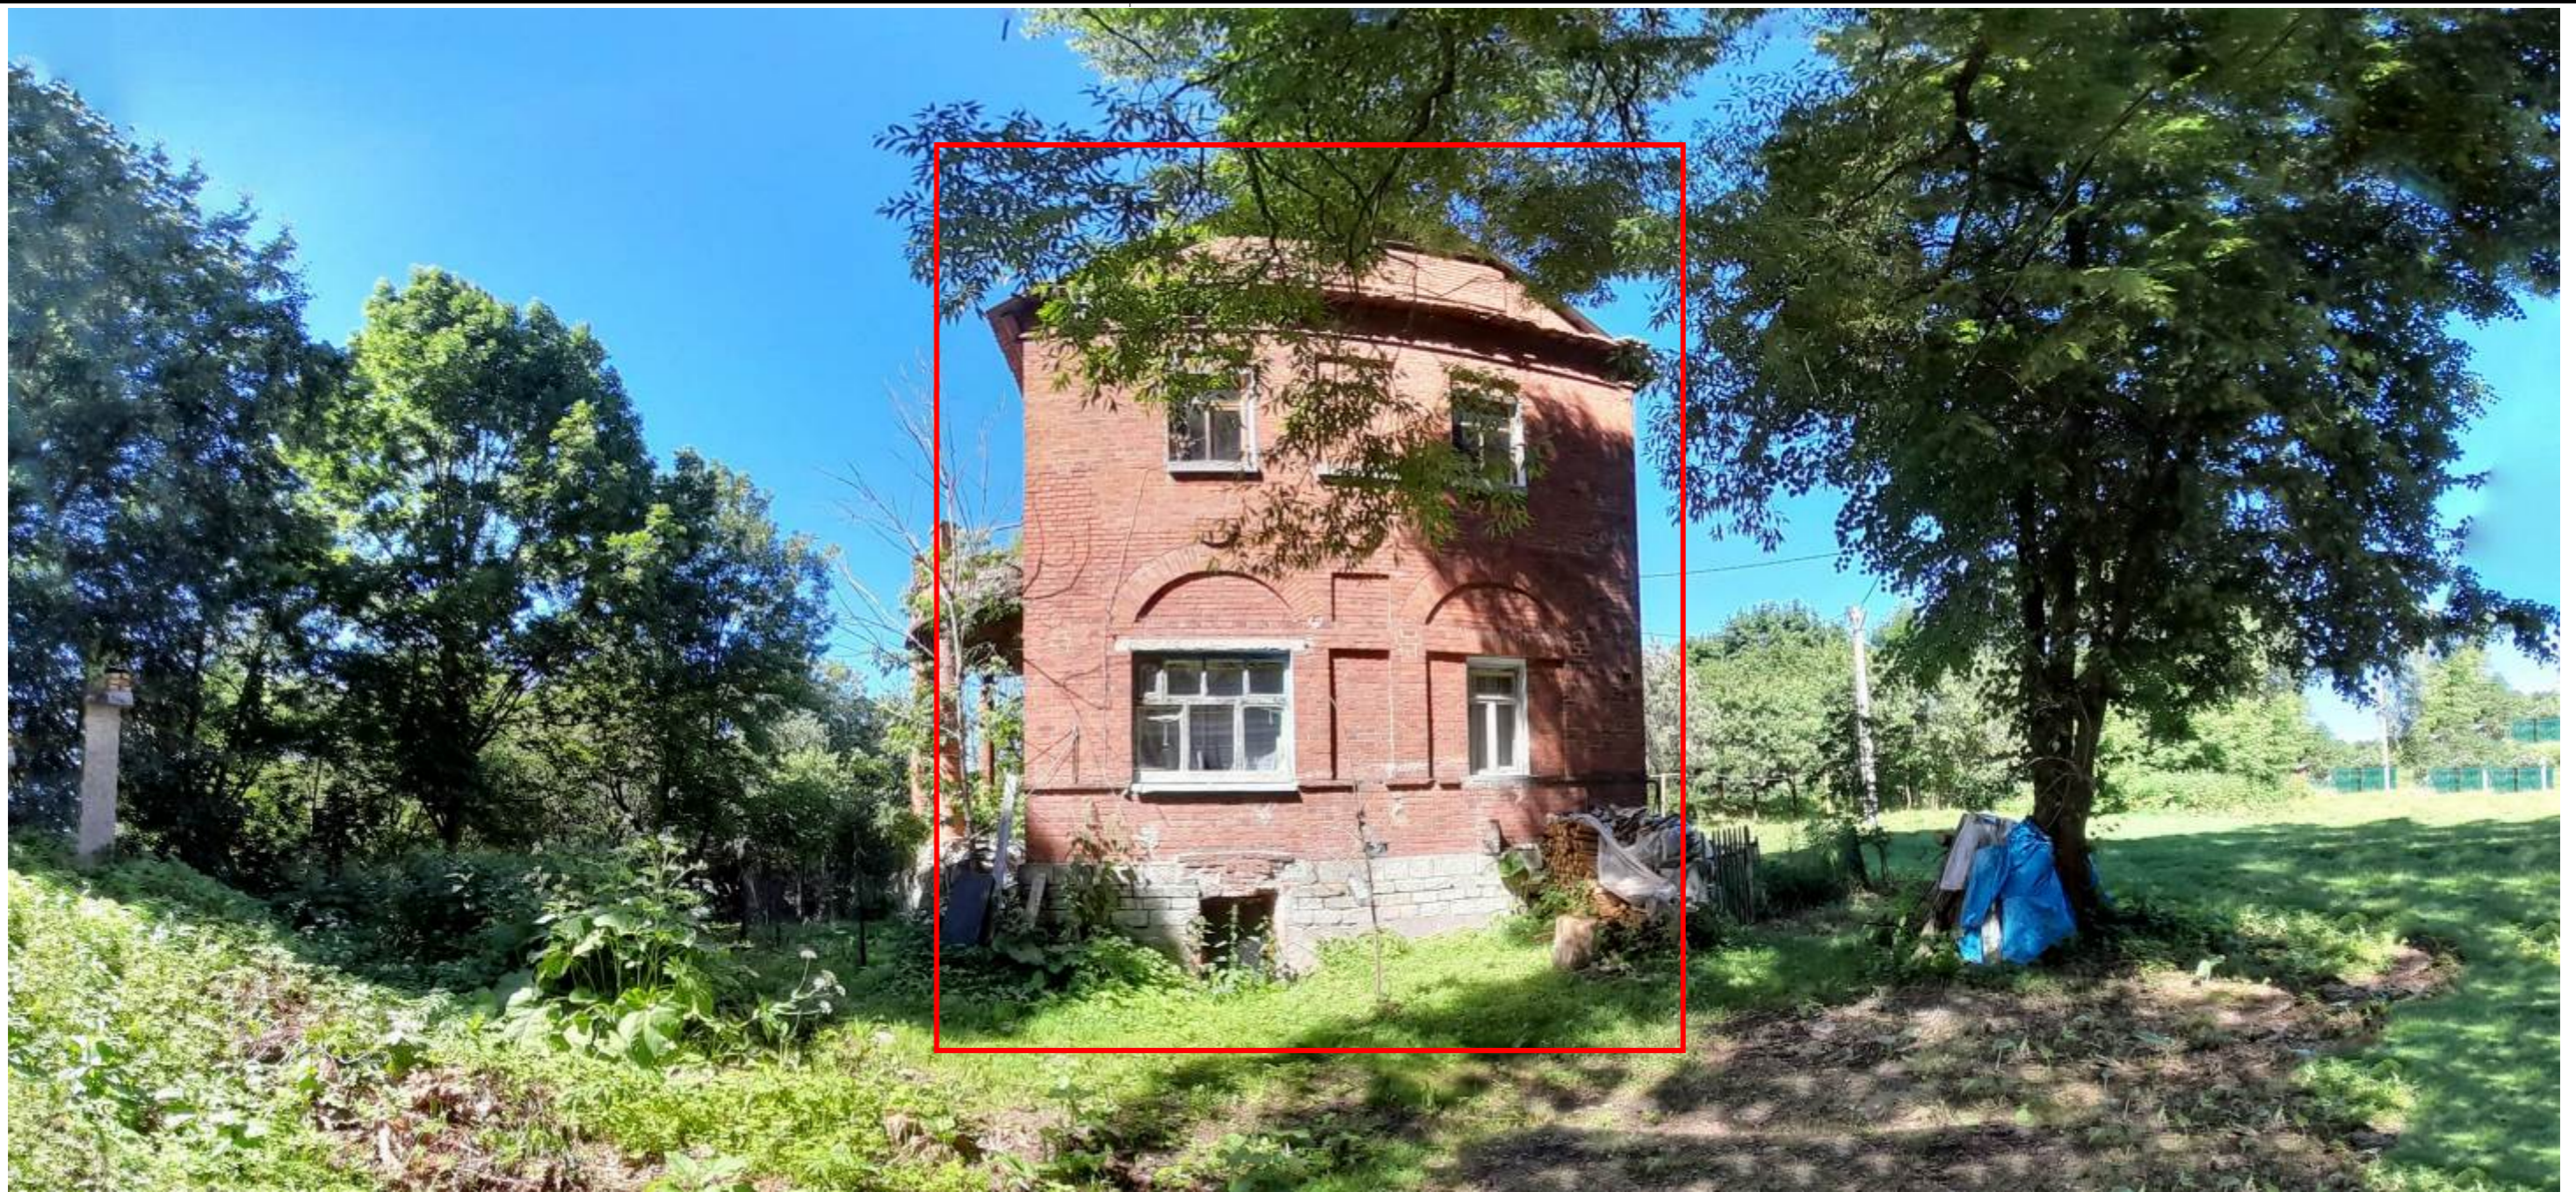
Фото 4. Развертка местности в северном направлении. Видовая точка ближнего визуального восприятия рассматриваемого объекта культурного наследия.

- Возможность идентификации рассматриваемого объекта культурного наследия.
- Отсутствие возможности целостного визуального восприятия рассматриваемого объекта культурного наследия.
- Возможность визуального восприятия объёмно-пространственных и архитектурно-художественных особенностей рассматриваемого объекта культурного наследия.

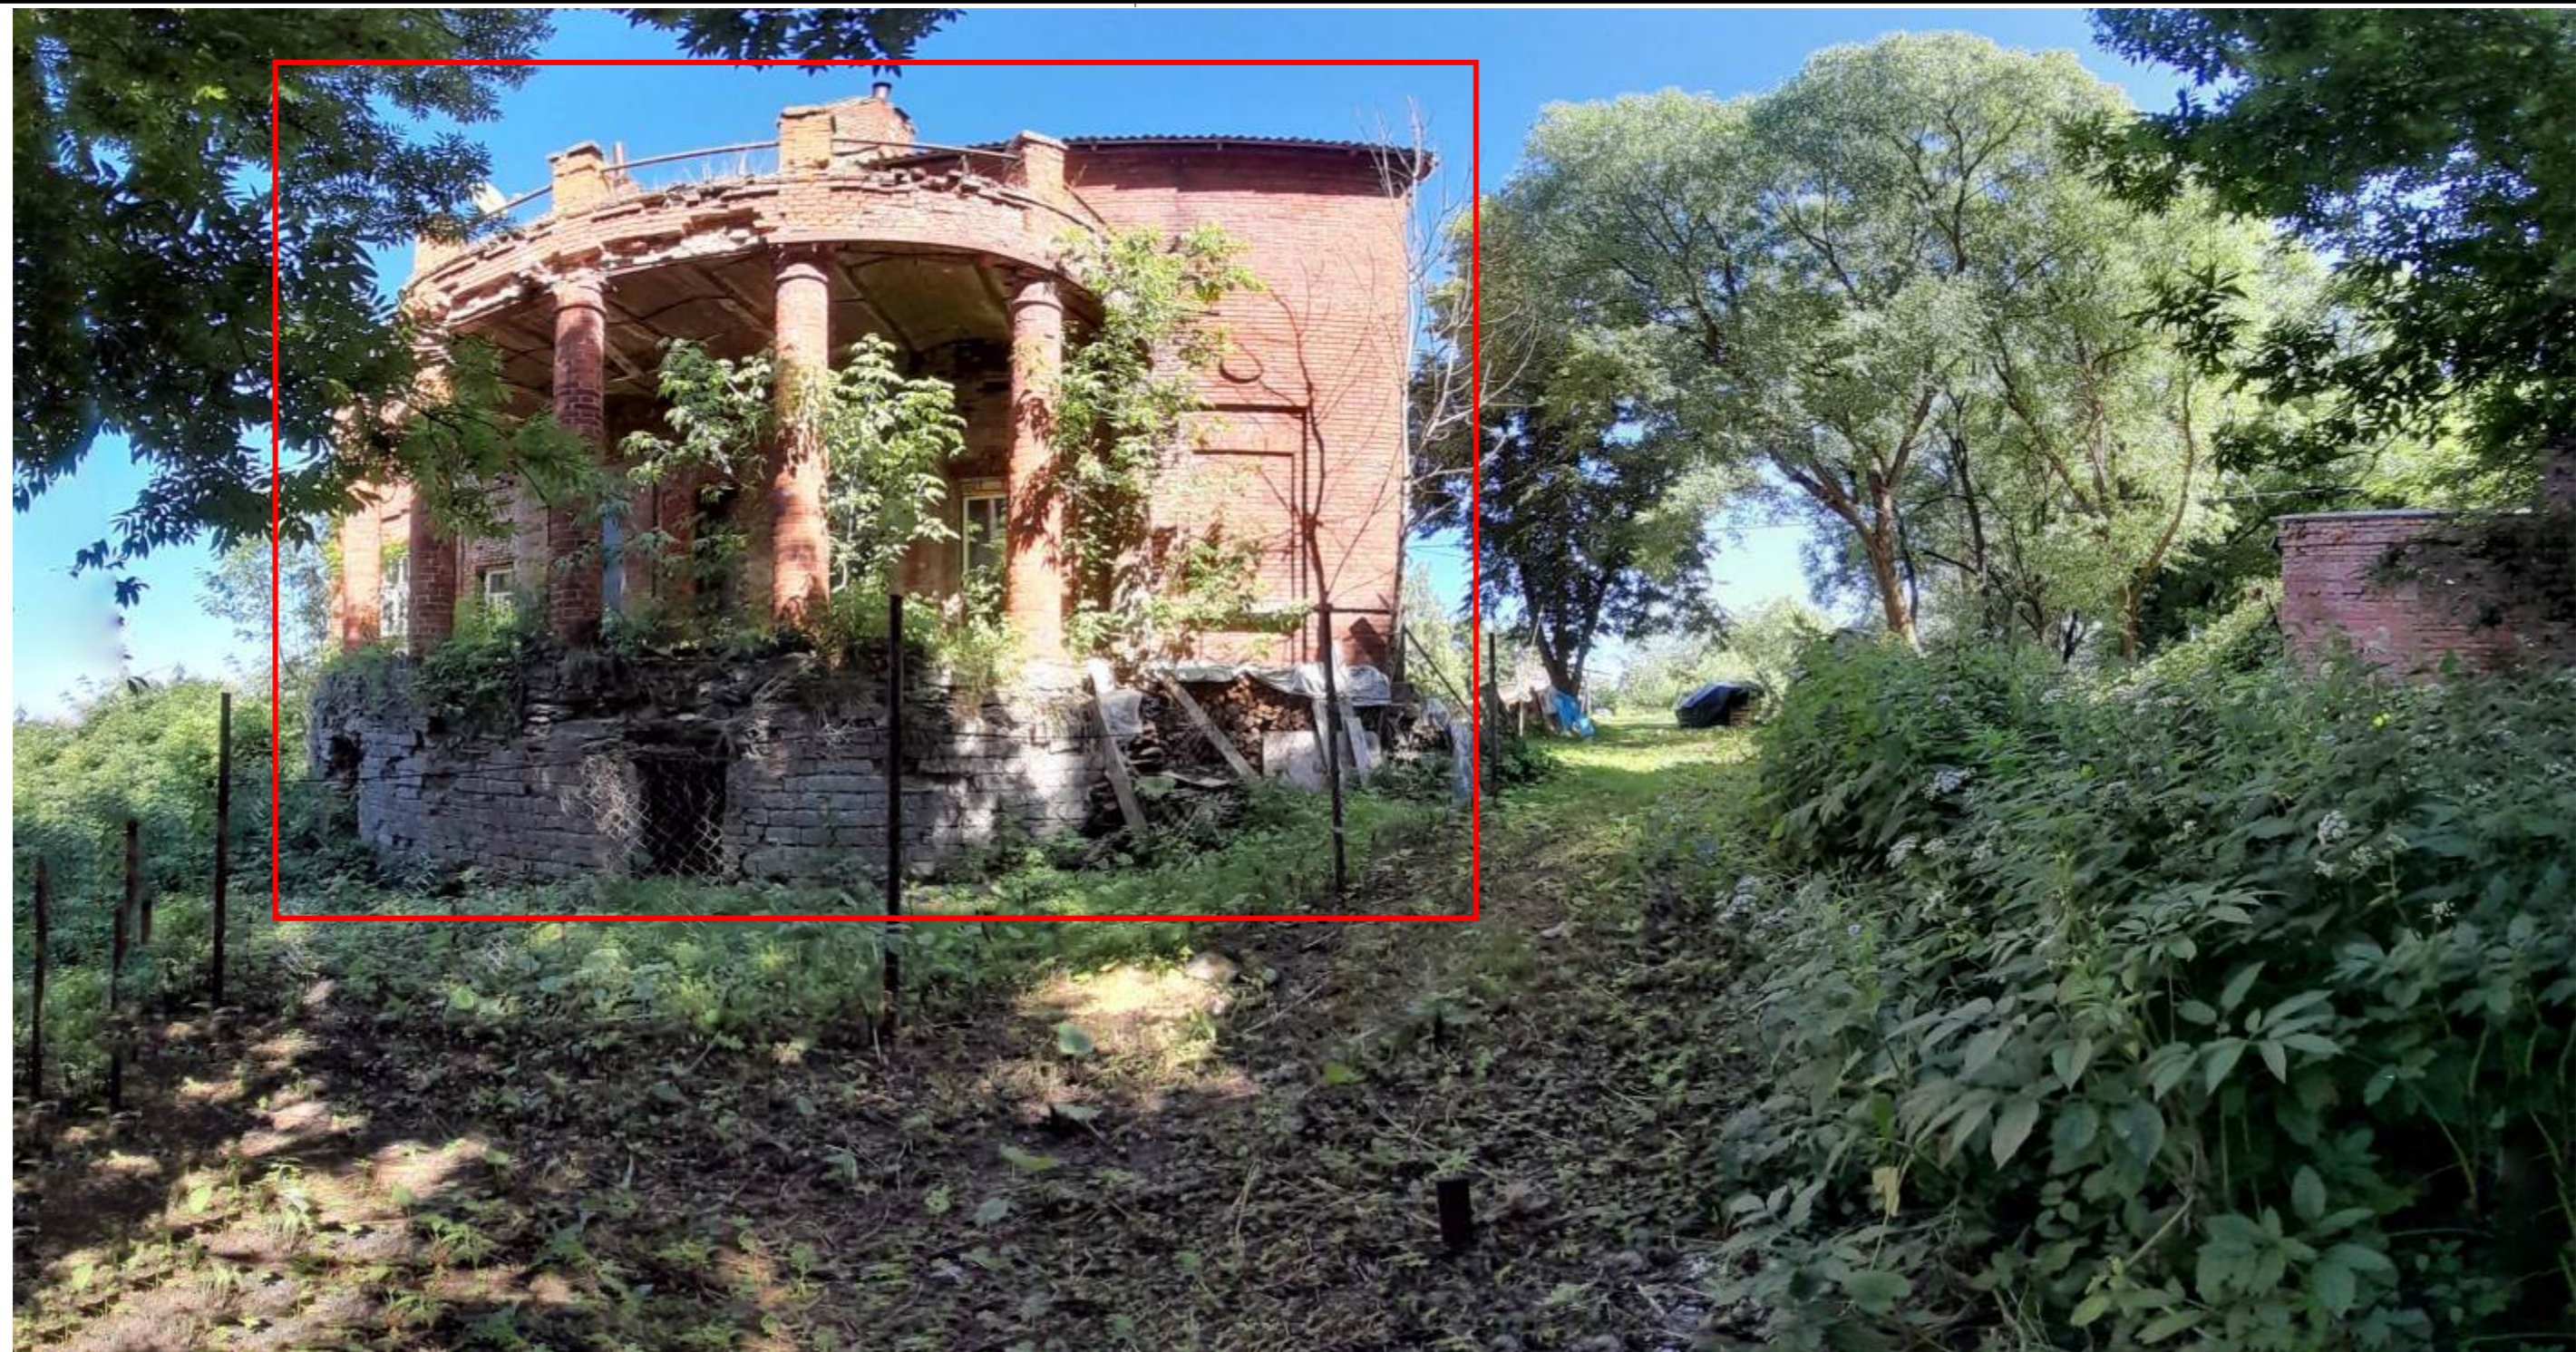
Фото 5. Развертка местности в северо-восточном направлении. Видовая точка ближнего визуального восприятия рассматриваемого объекта культурного наследия.

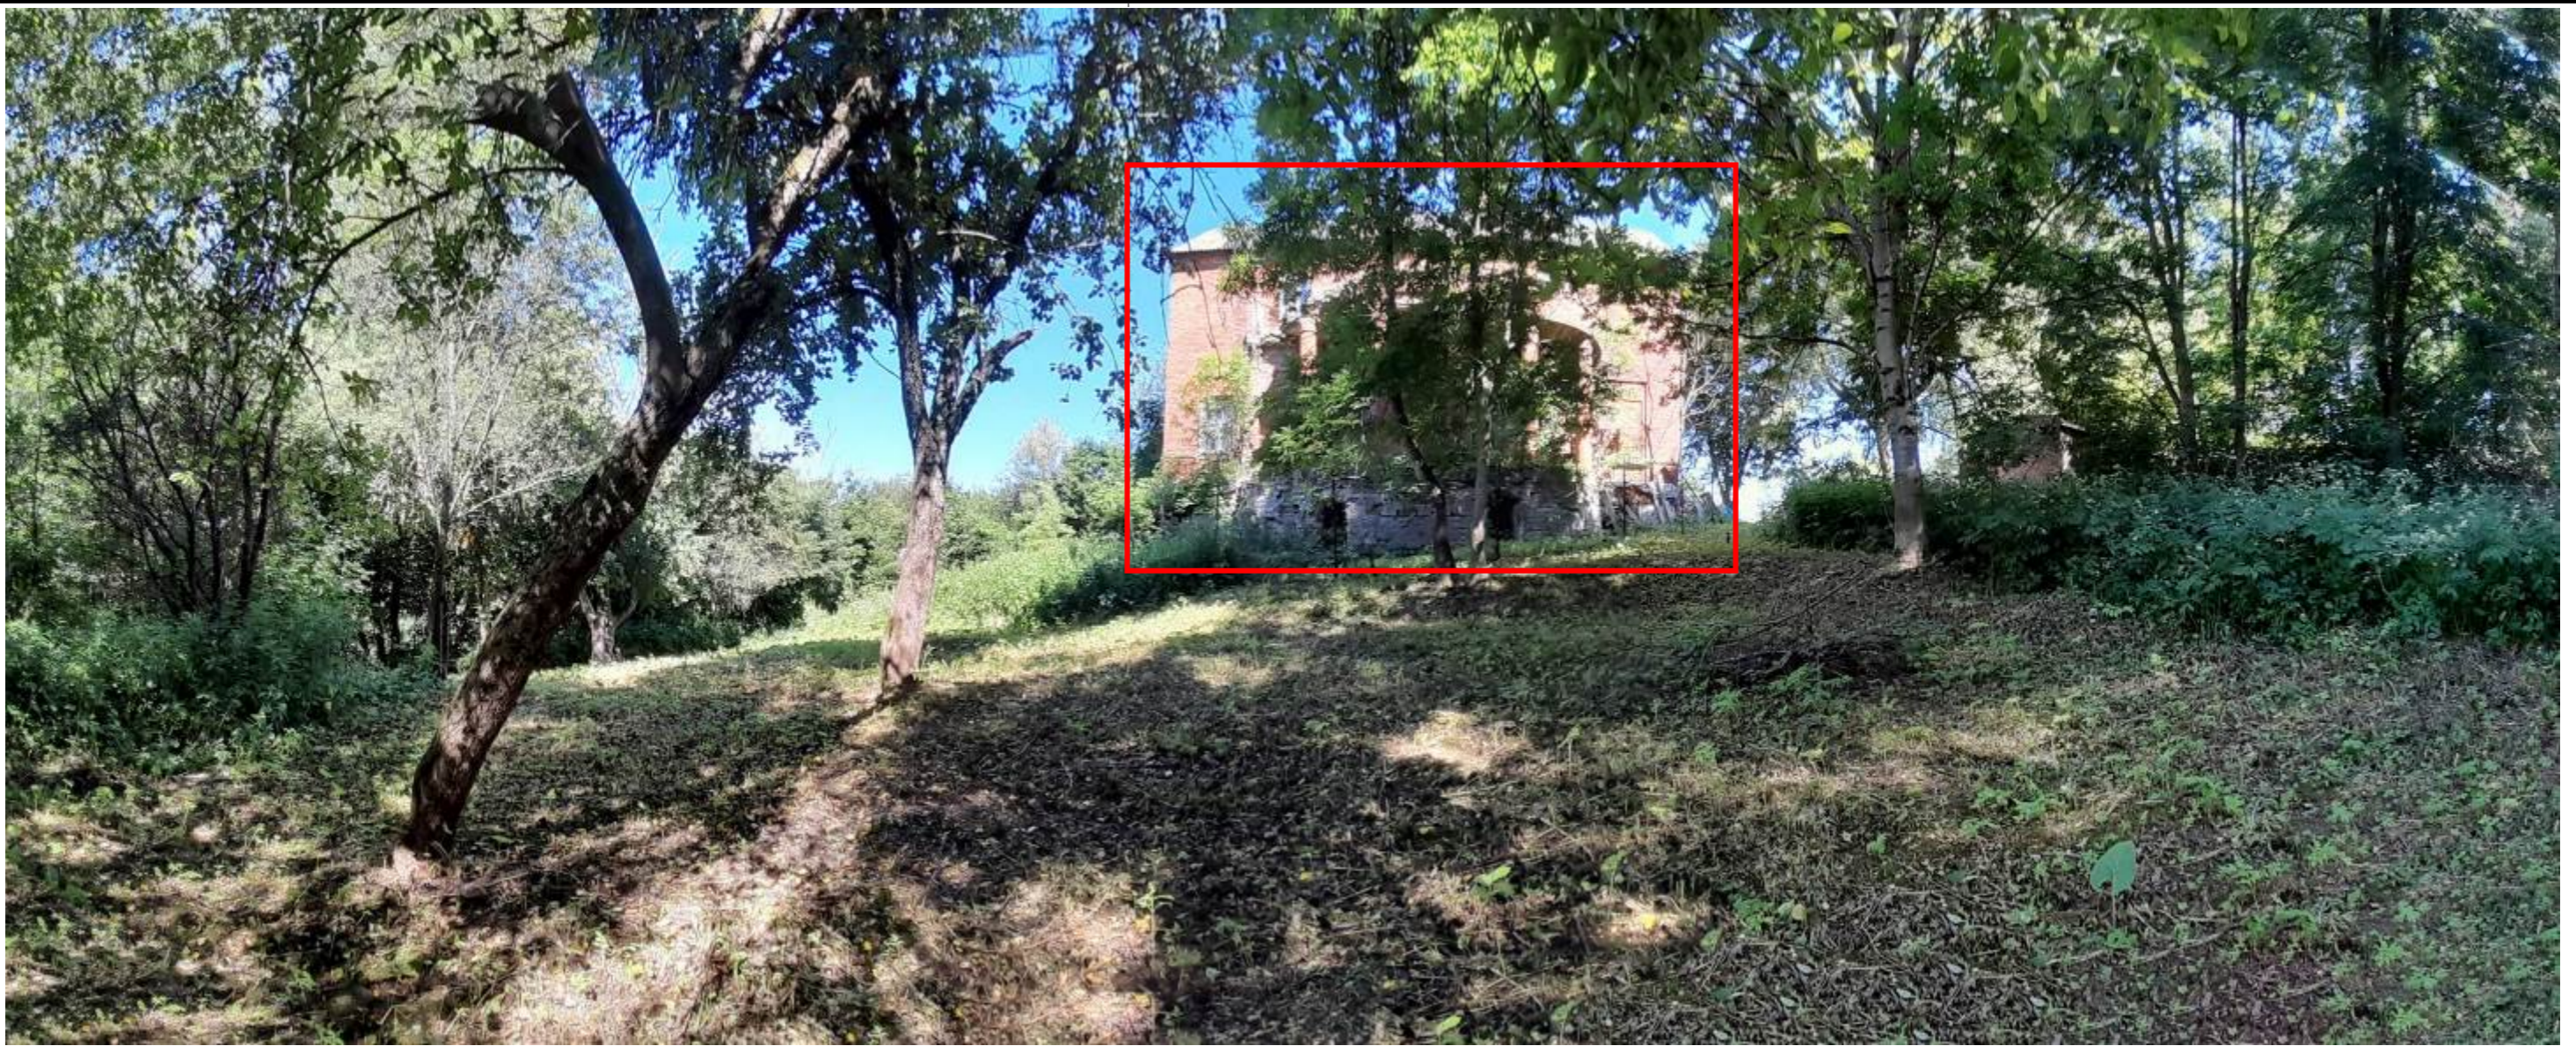
Фото 6. Развертка местности в восточном направлении. Видовая точка ближнего визуального восприятия рассматриваемого объекта культурного наследия.

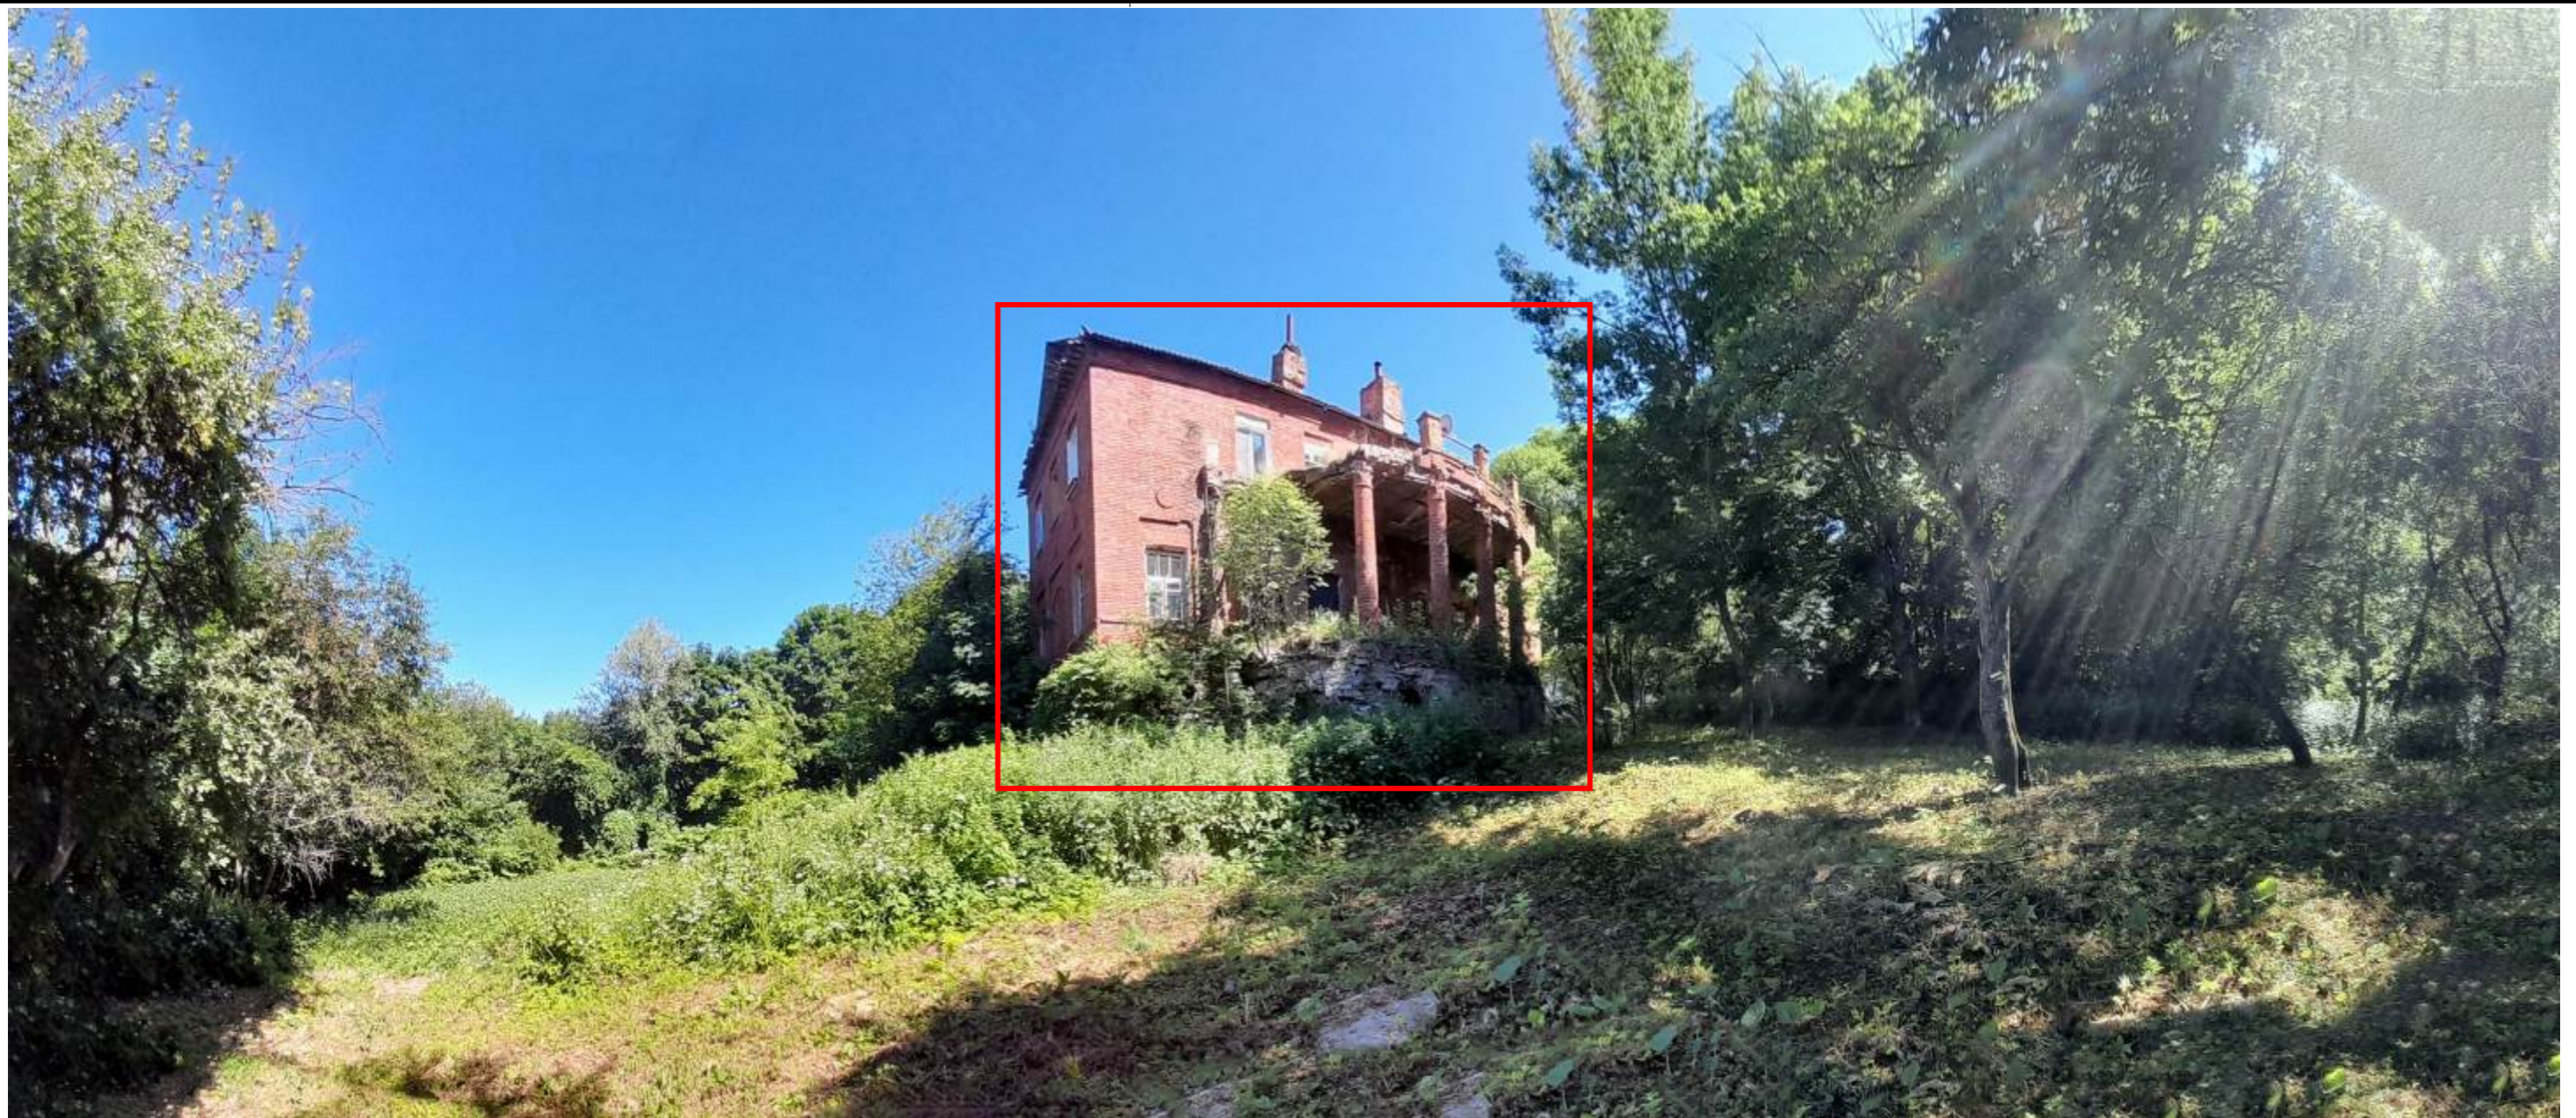
Фото 7. Развертка местности в юго-восточном направлении. Видовая точка ближнего визуального восприятия рассматриваемого объекта культурного наследия.
