Объект культурного наследия федерального значения
«Усадьба «Ахлебинино», с парком, XIX в.», расположенный
по адресу: Калужская область, Перемышльский район, с.
Ахлебинино, ул. Лесная, д. 5.
(наименование памятника истории и культуры)

ПРОЕКТ ЗОН ОХРАНЫ.

Подраздел: Ландшафтно-визуальный анализ

Шифр КО-01-ПЗО-22-ЛВА

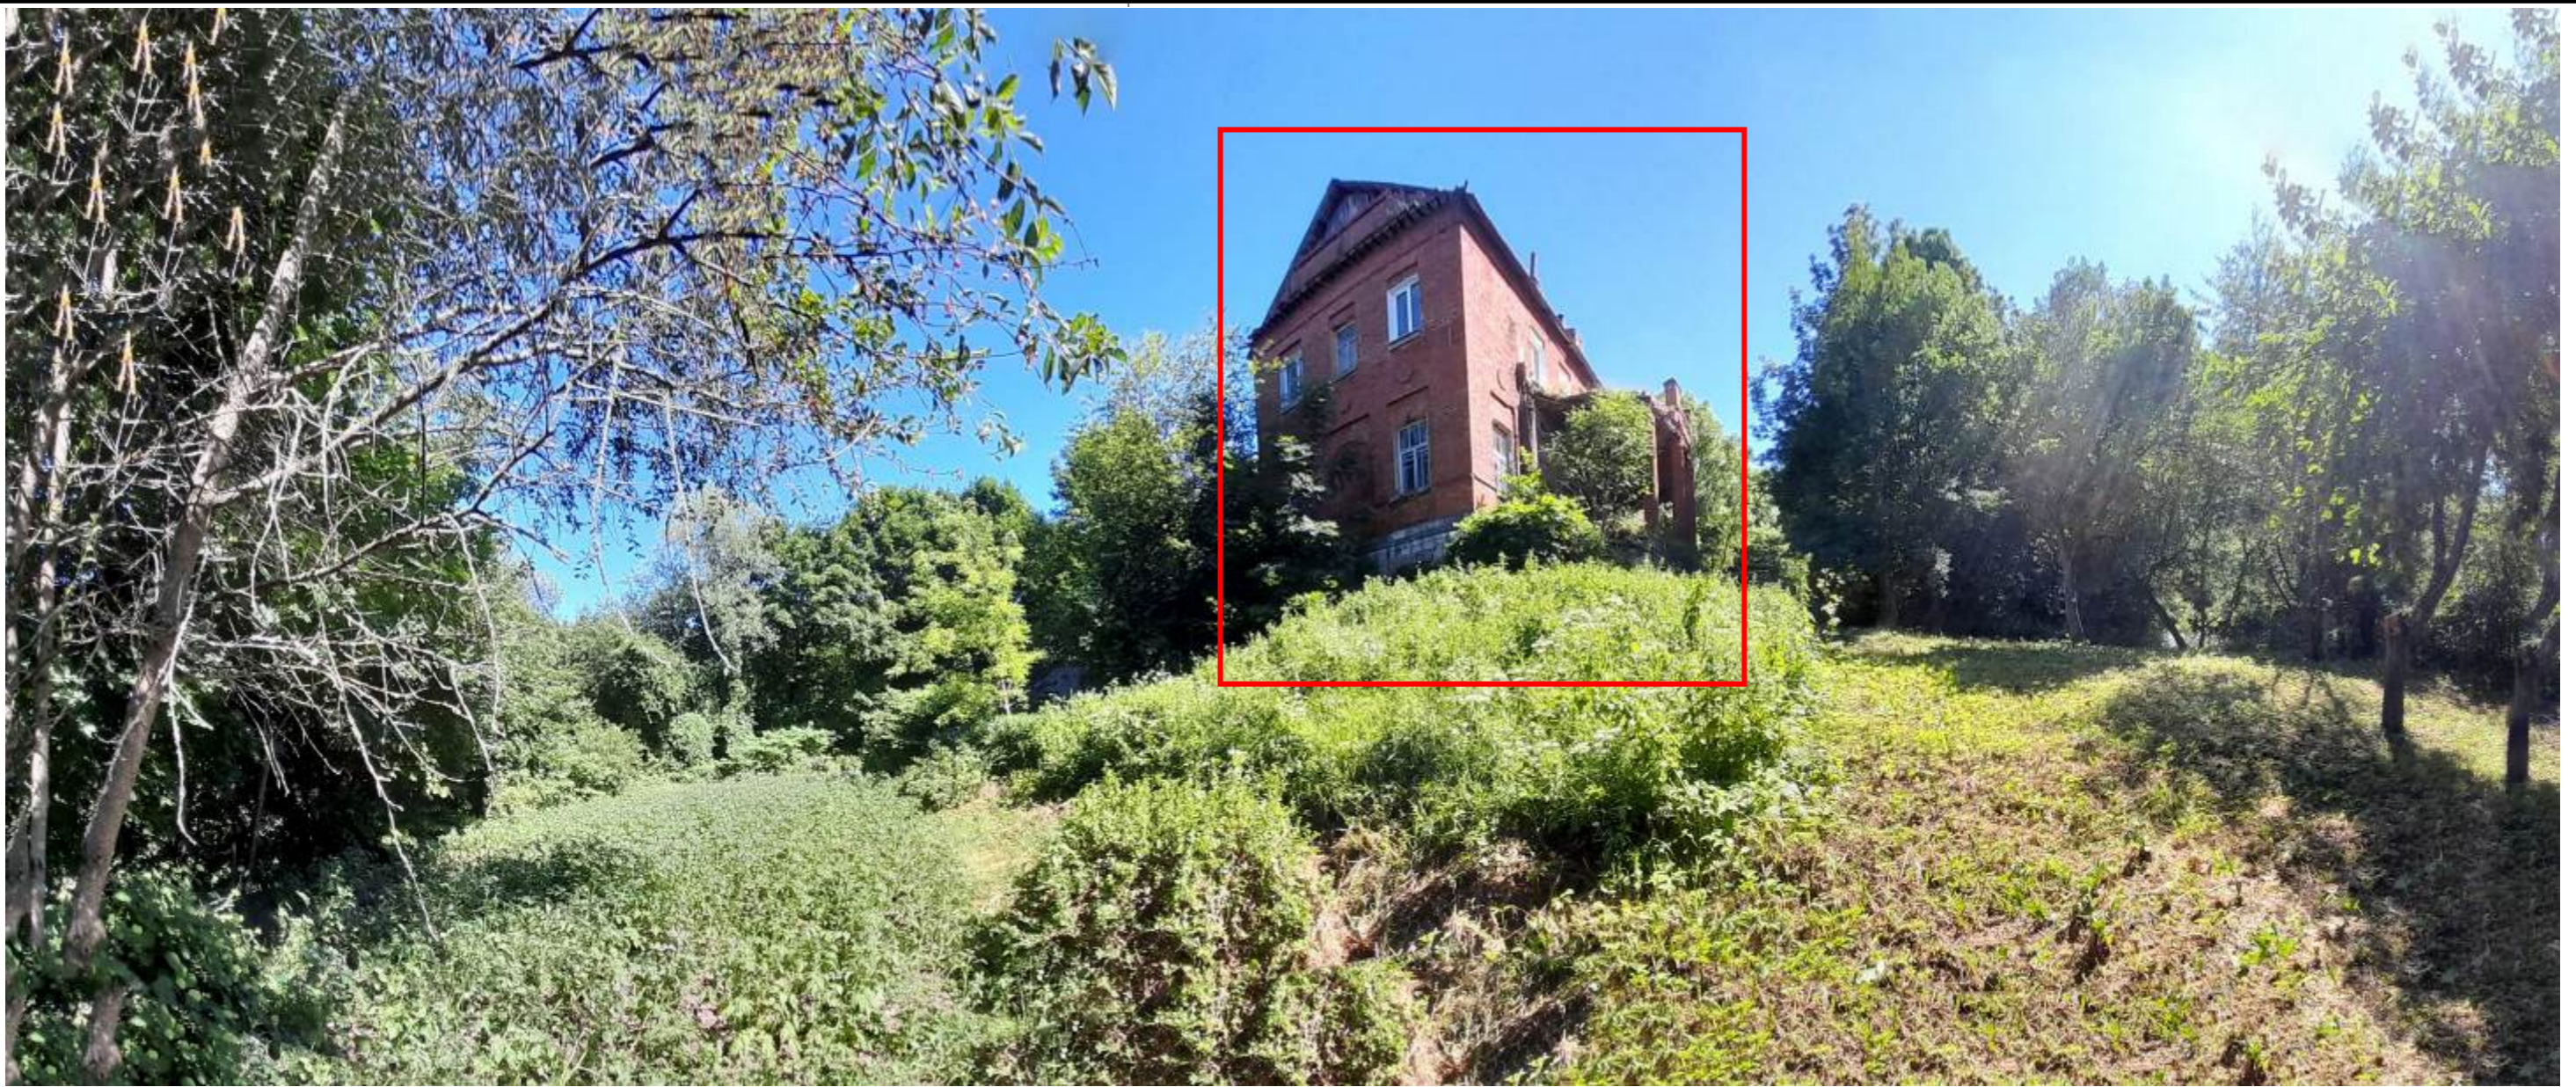
Фото 8. Развертка местности в восточном направлении. Видовая точка ближнего визуального восприятия рассматриваемого объекта культурного наследия.

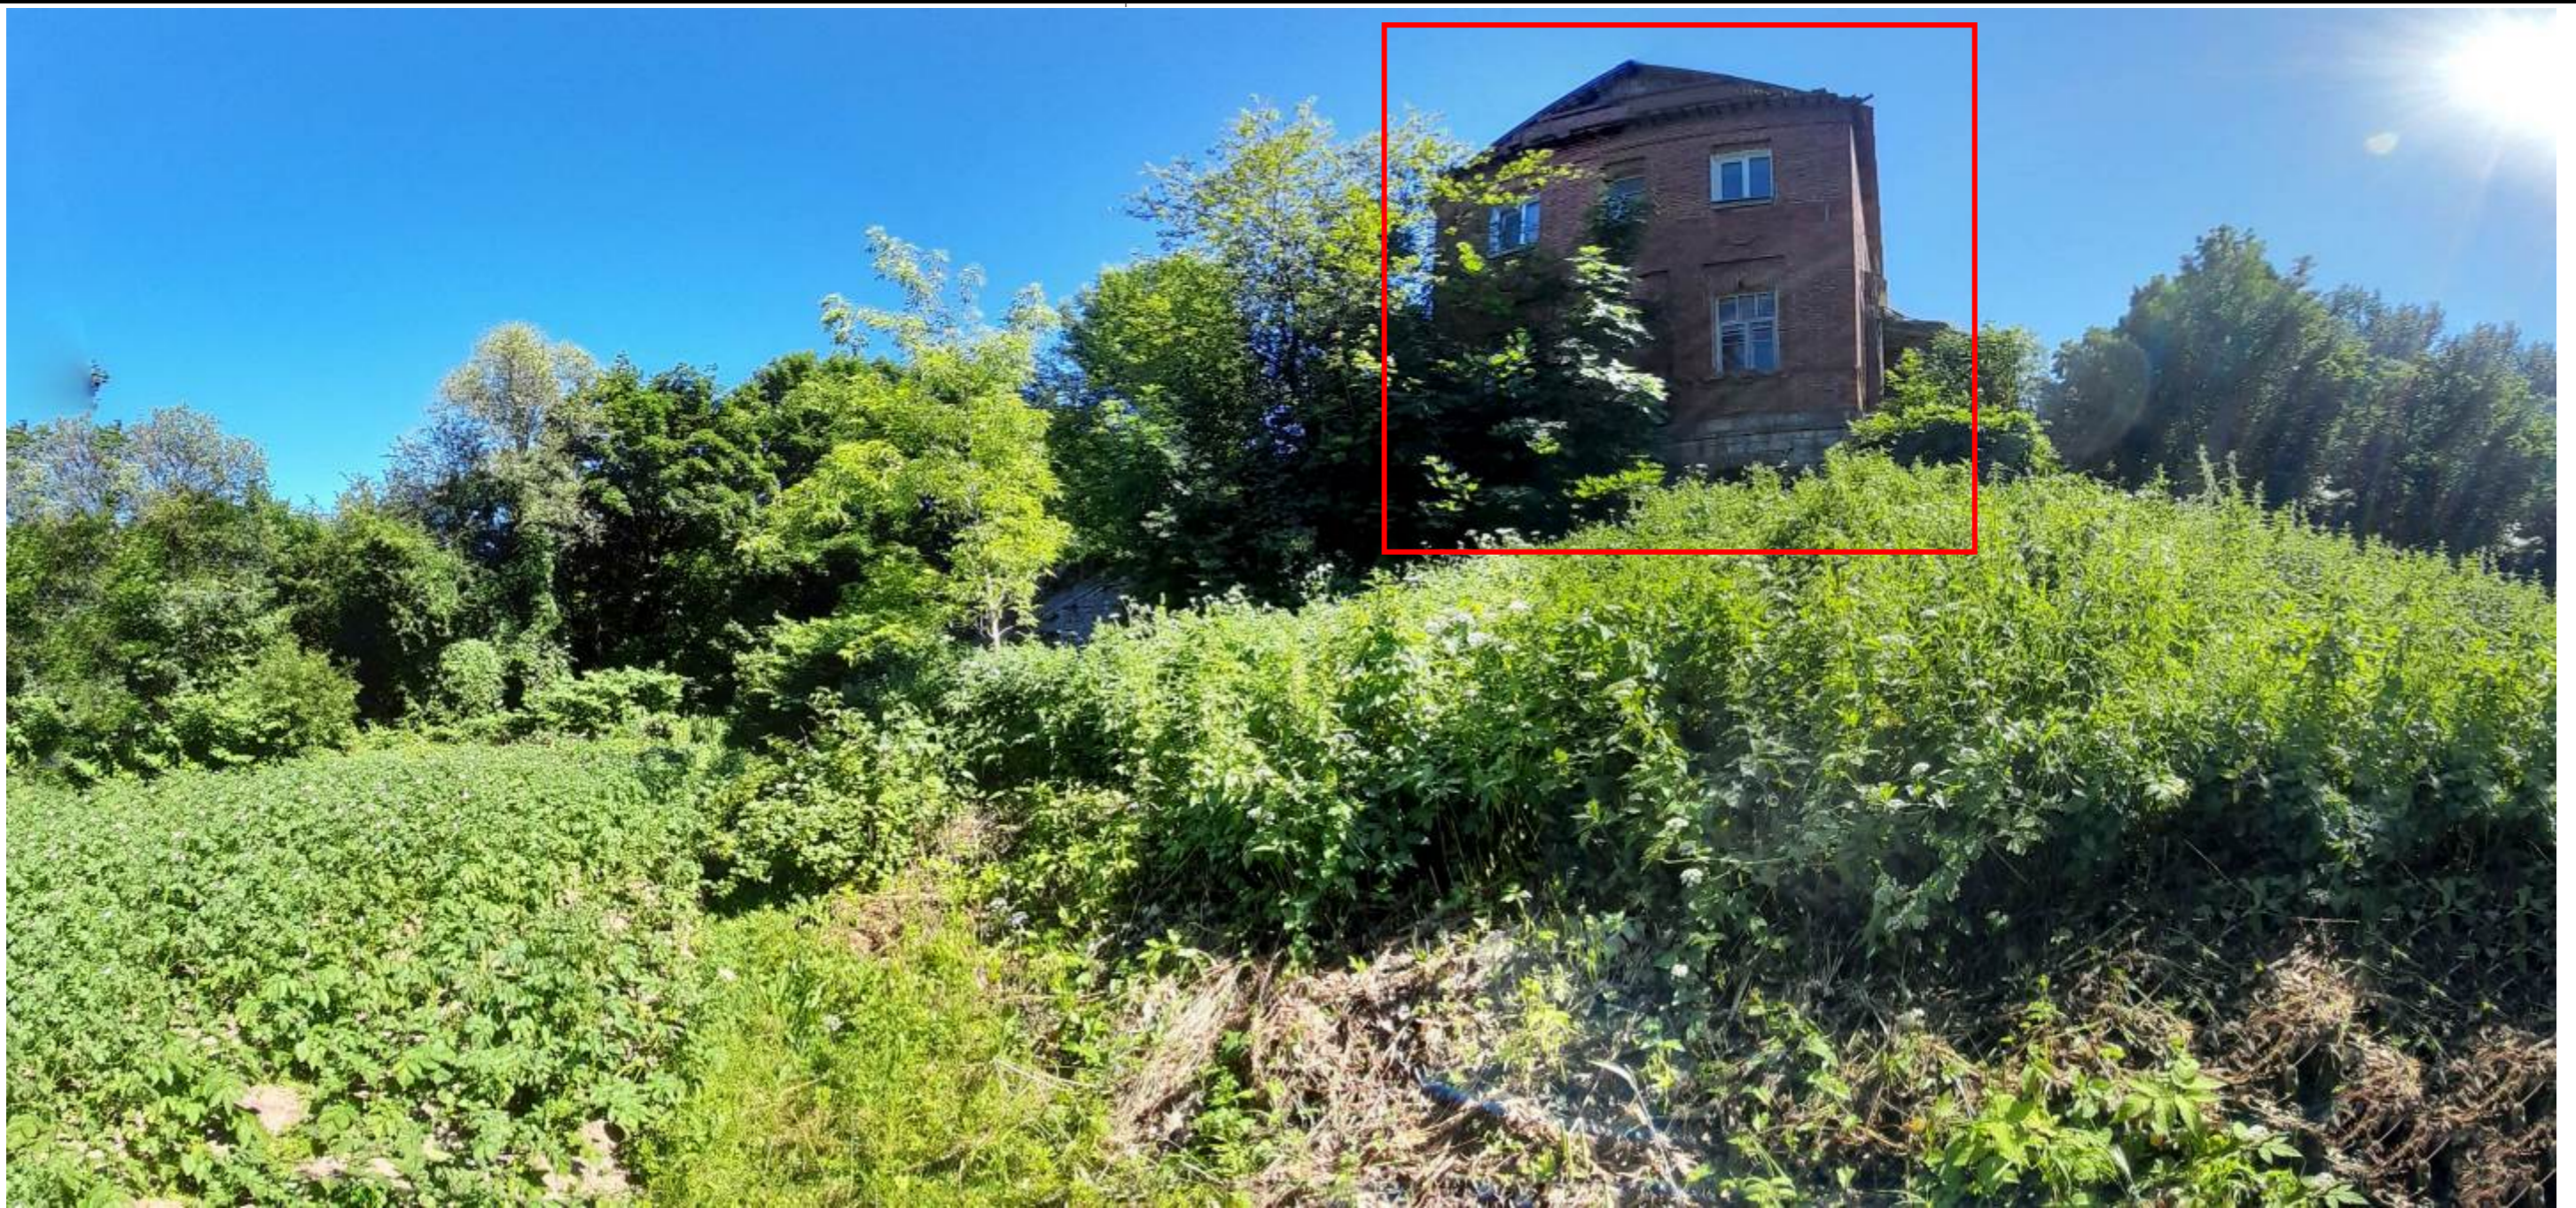
Фото 9. Развертка местности в восточном направлении. Видовая точка ближнего визуального восприятия рассматриваемого объекта культурного наследия.

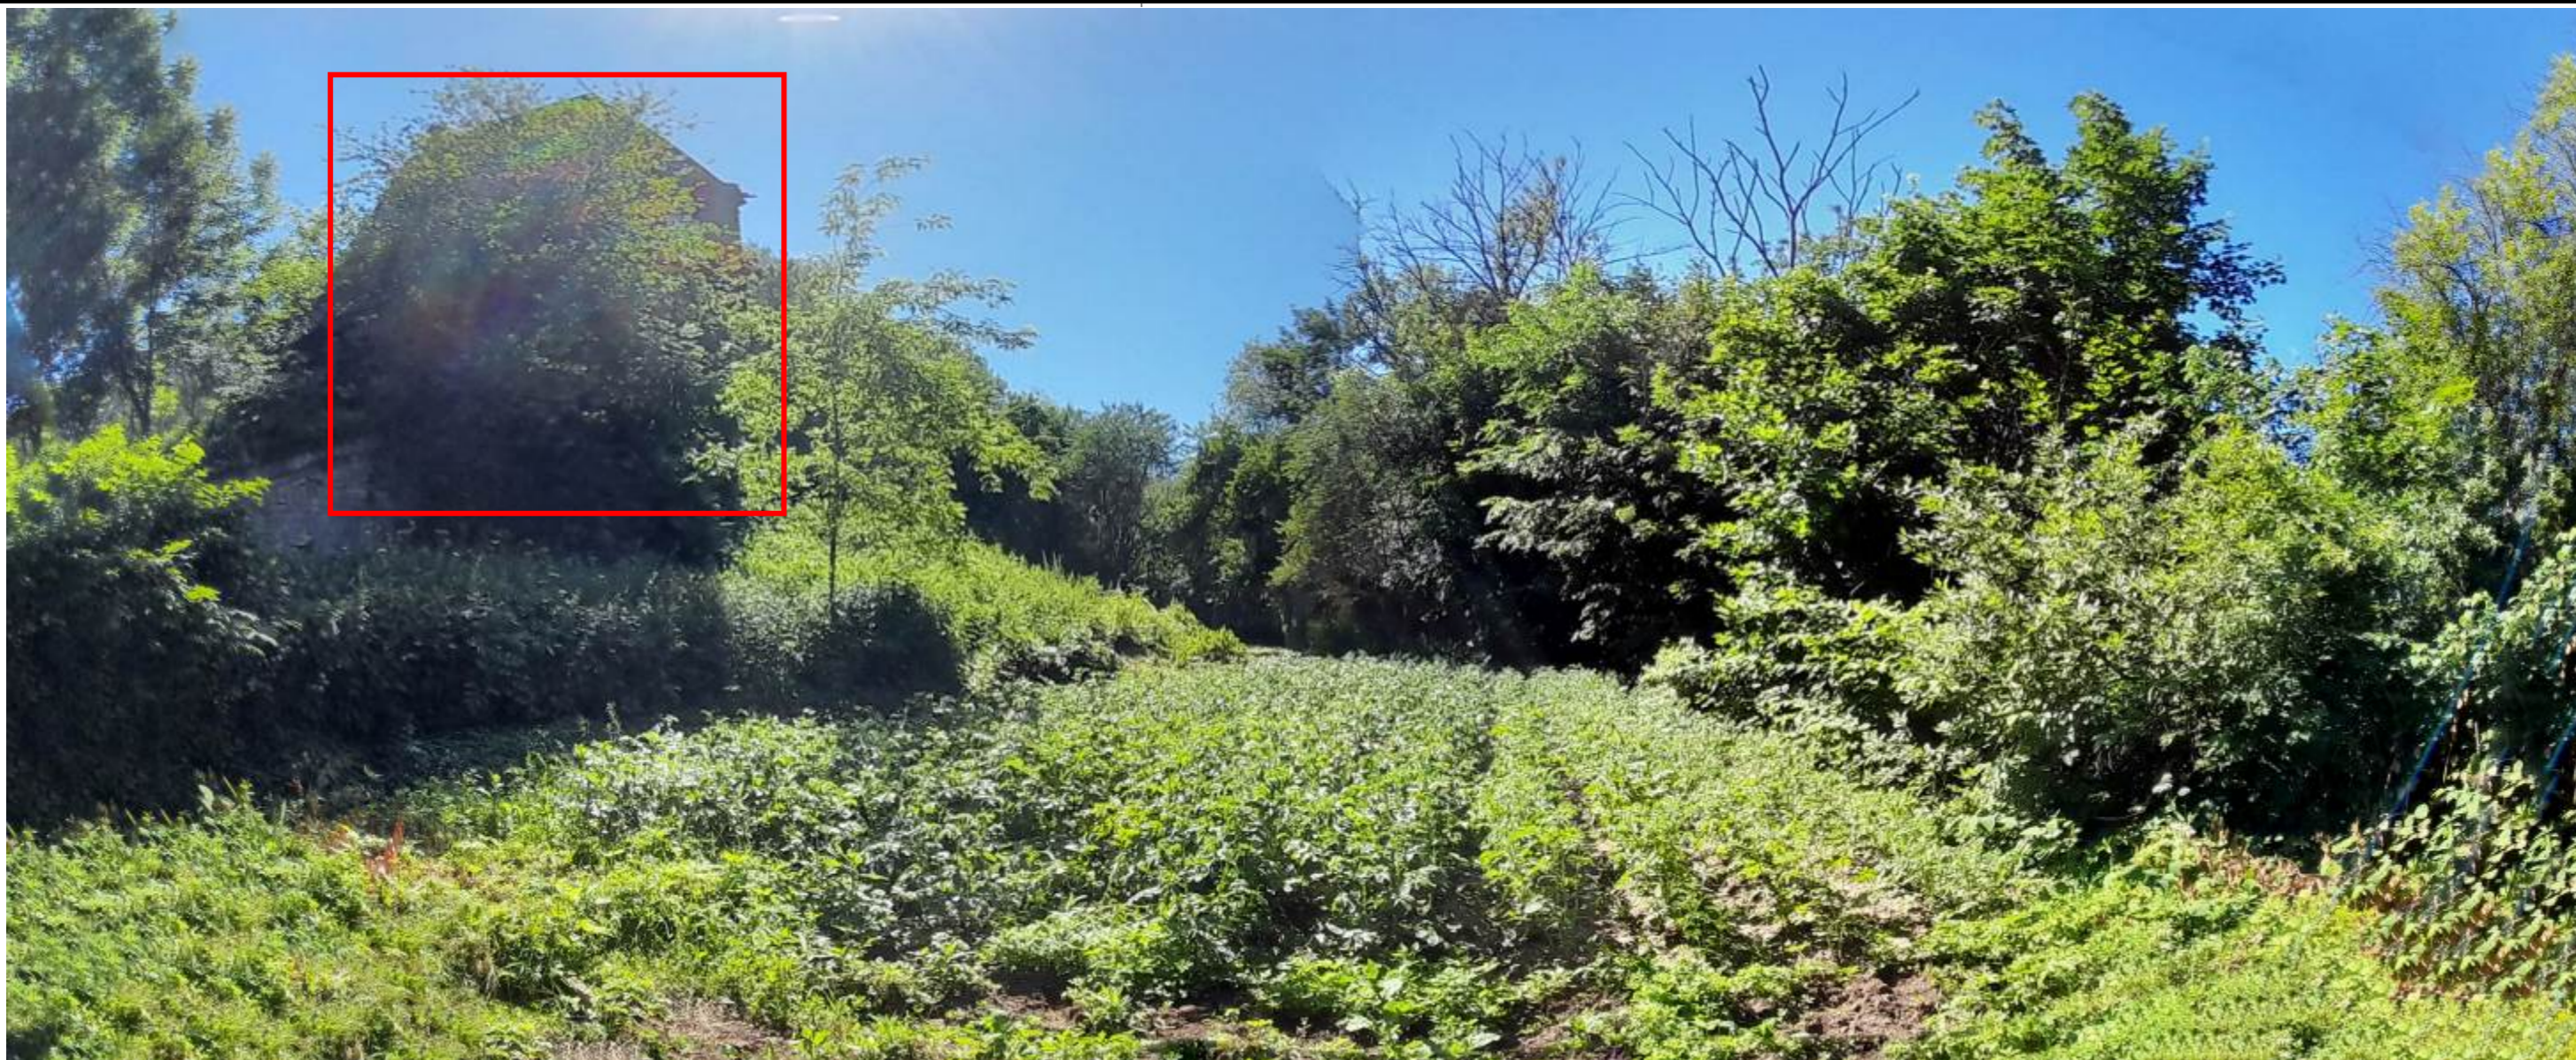
Фото 10. Развертка местности в юго-западном направлении. Видовая точка дальнего визуального восприятия рассматриваемого объекта культурного наследия.

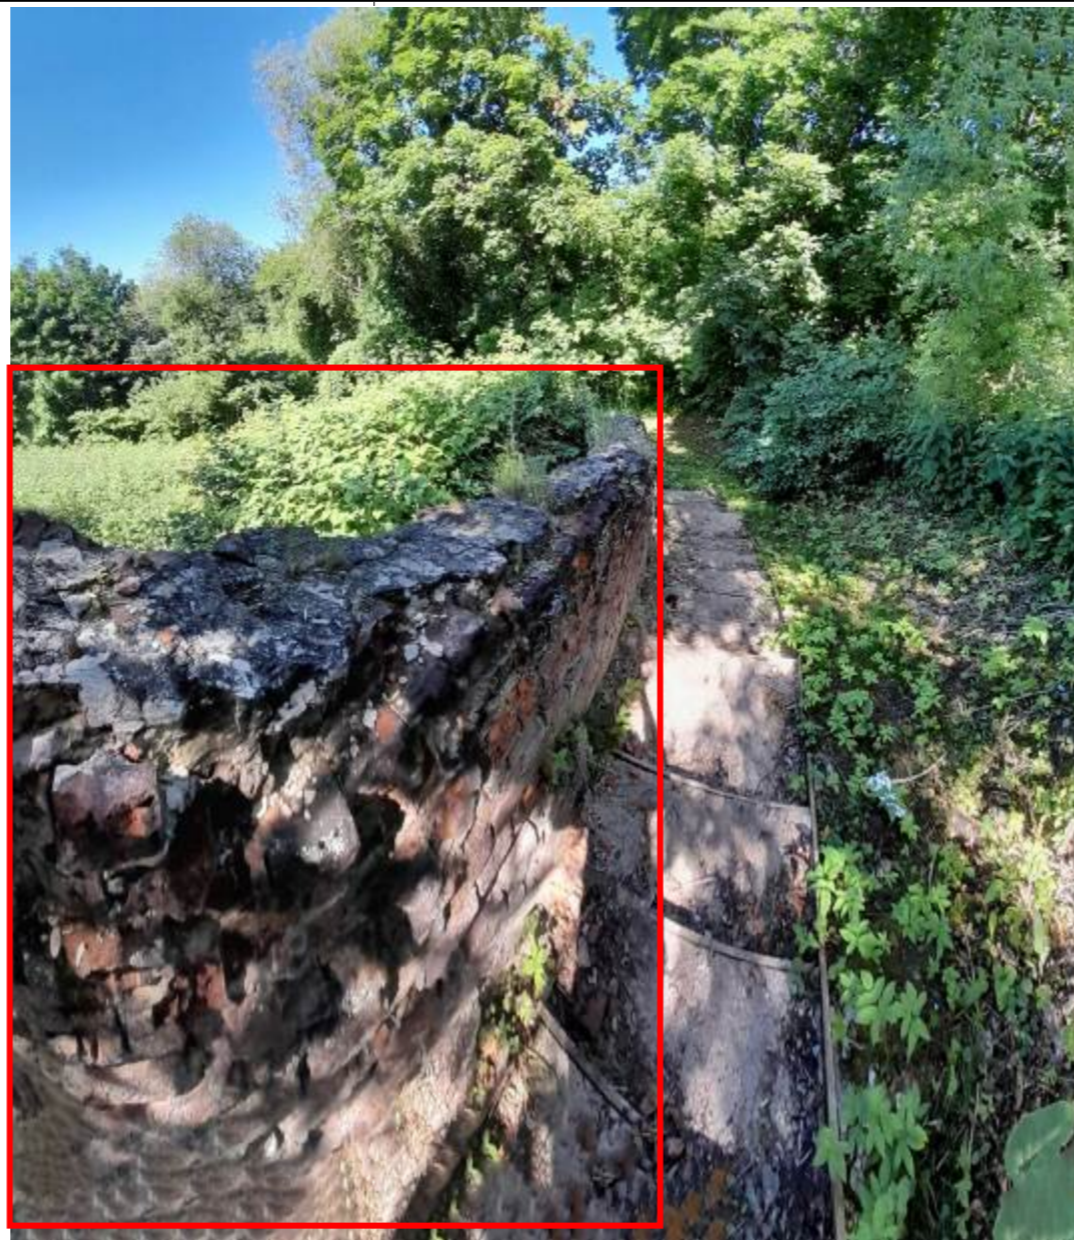
Фото 12. Развертка местности в северо-восточном направлении. Видовая точка ближнего визуального восприятия рассматриваемого объекта культурного наследия.

- Возможность идентификации рассматриваемого объекта культурного наследия.
- Отсутствие возможности целостного визуального восприятия рассматриваемого объекта культурного наследия.
- Возможность визуального восприятия объёмно-пространственных и архитектурно-художественных особенностей рассматриваемого объекта культурного наследия.

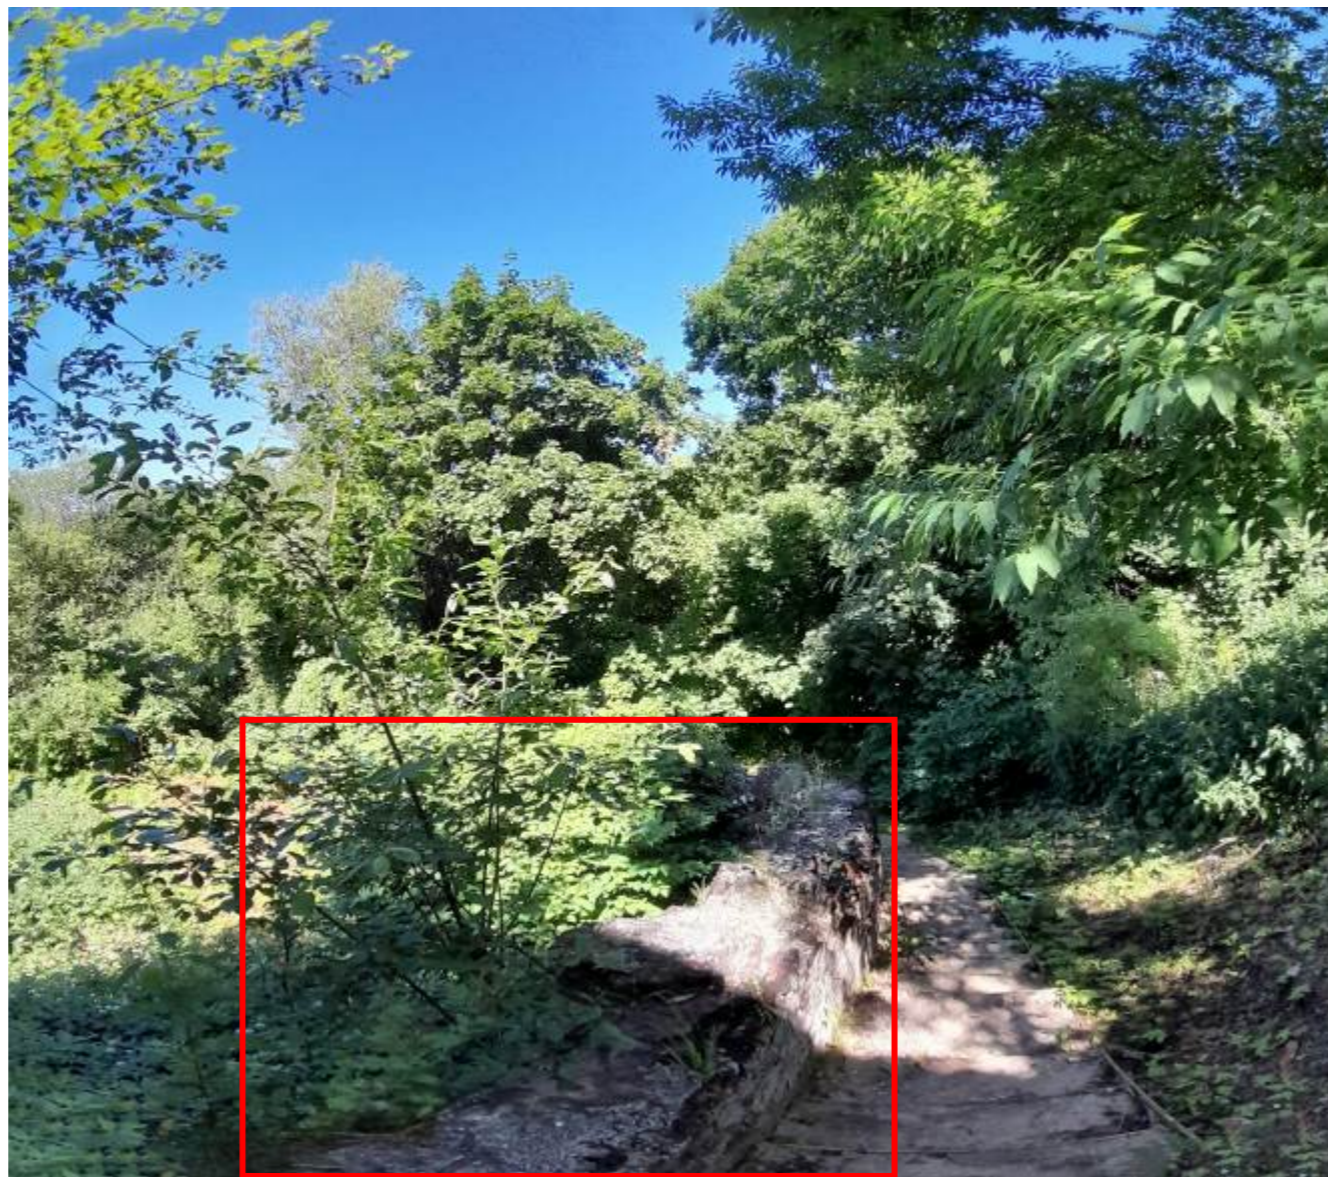
Фото 13. Развертка местности в северо-восточном направлении. Видовая точка ближнего визуального восприятия рассматриваемого объекта культурного наследия.

- Возможность идентификации рассматриваемого объекта культурного наследия.
- Отсутствие возможности целостного визуального восприятия рассматриваемого объекта культурного наследия.
- Возможность визуального восприятия объёмно-пространственных и архитектурно-художественных особенностей рассматриваемого объекта культурного наследия.

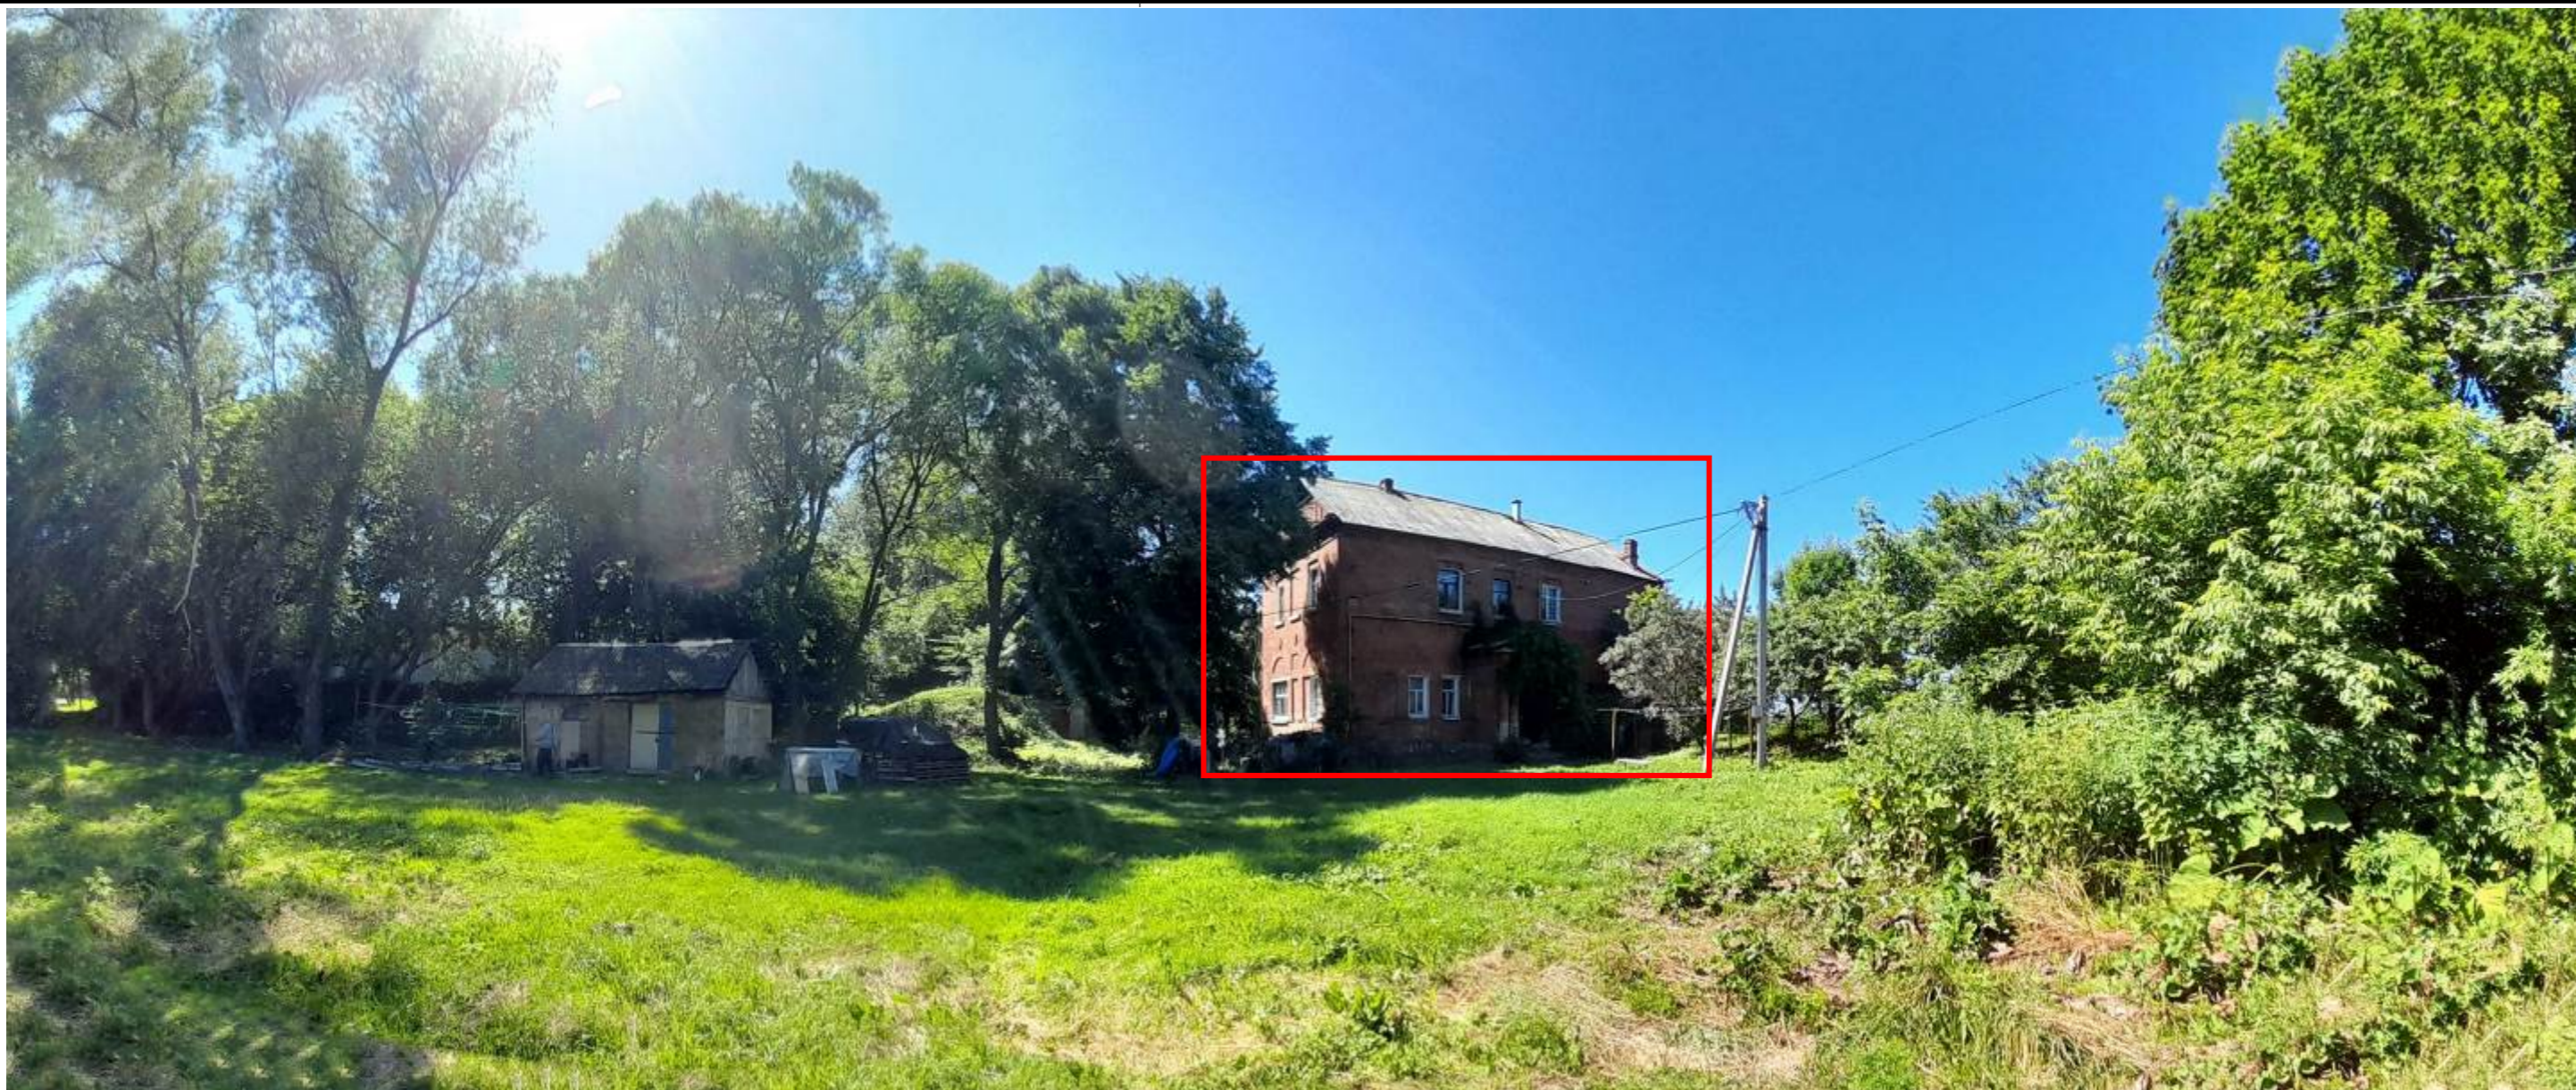
Фото 14. Развертка местности в северо-западном направлении. Видовая точка дальнего визуального восприятия рассматриваемого объекта культурного наследия.

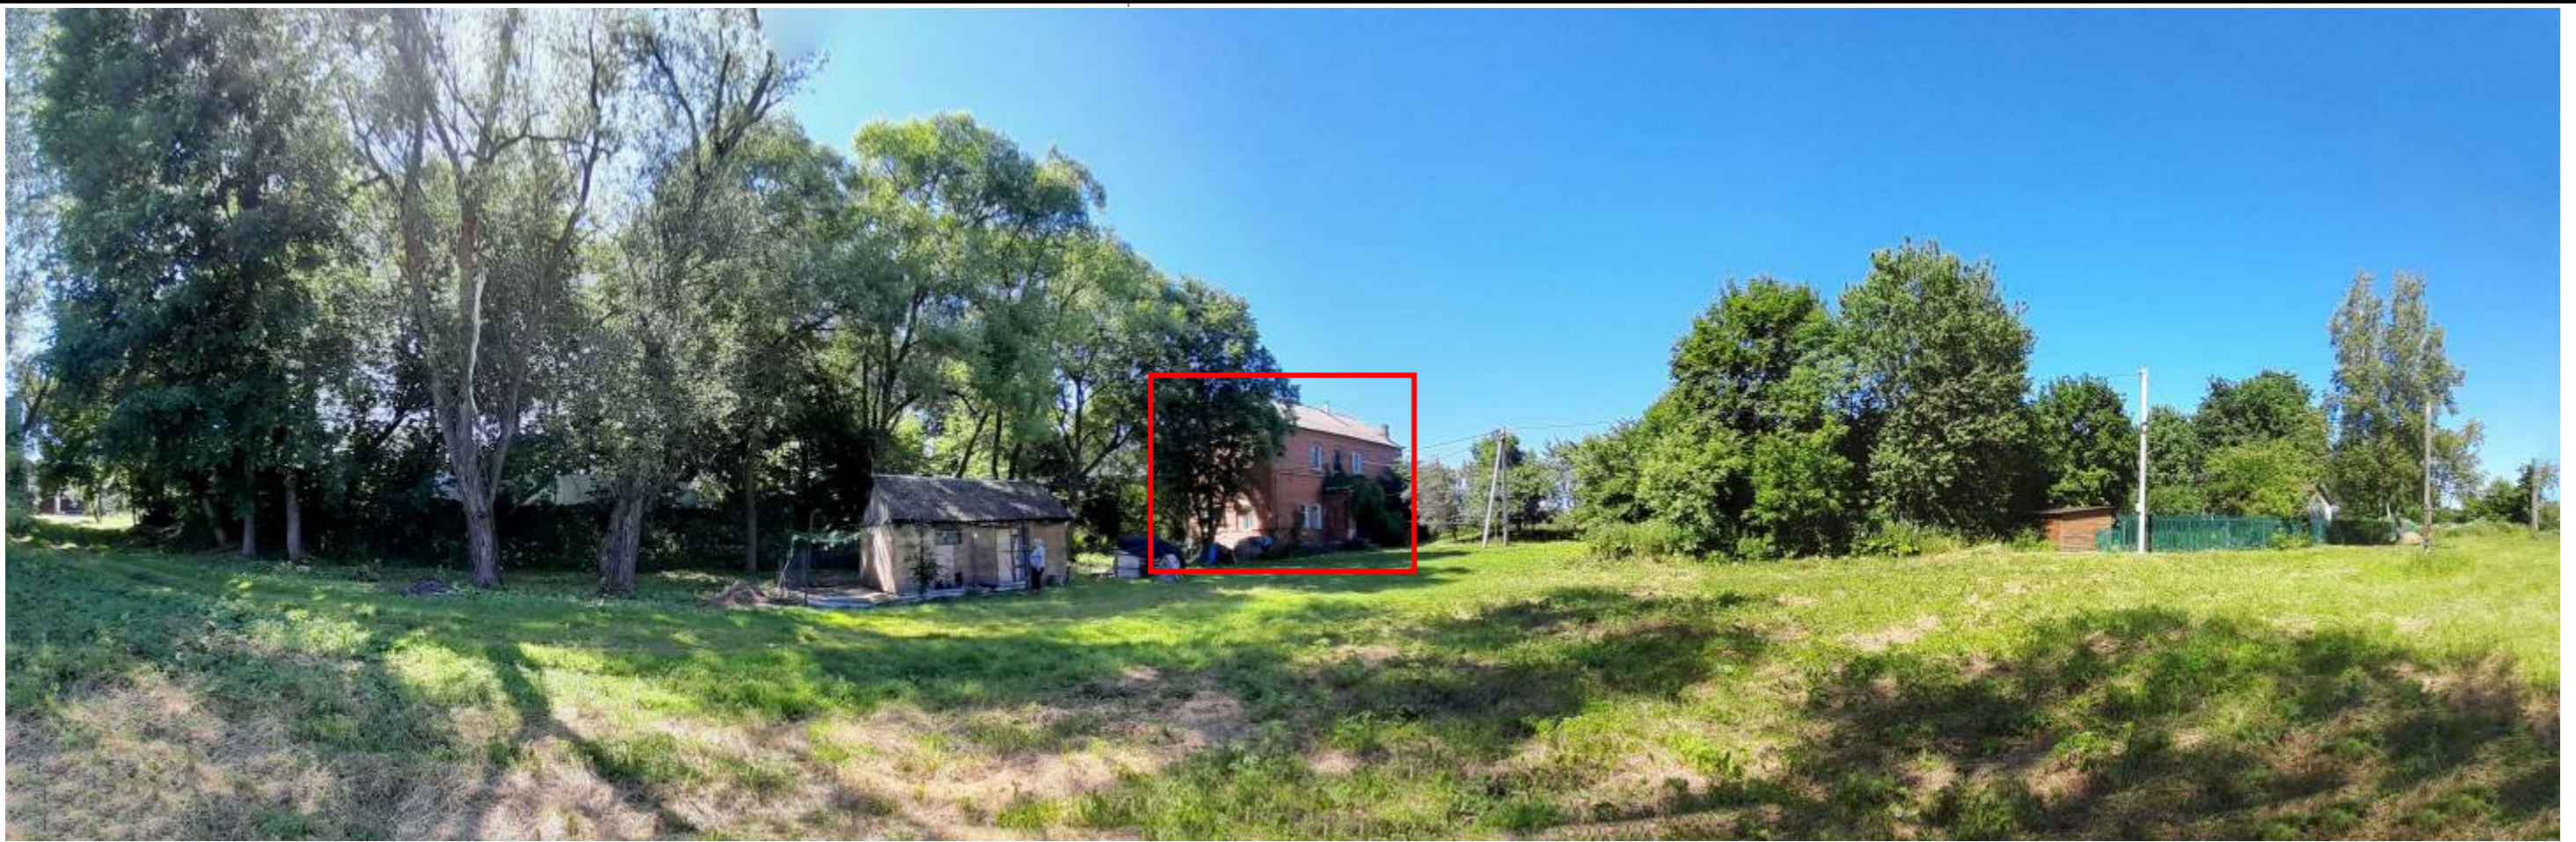
Фото 15. Развертка местности в северо-западном направлении. Видовая точка дальнего визуального восприятия рассматриваемого объекта культурного наследия.

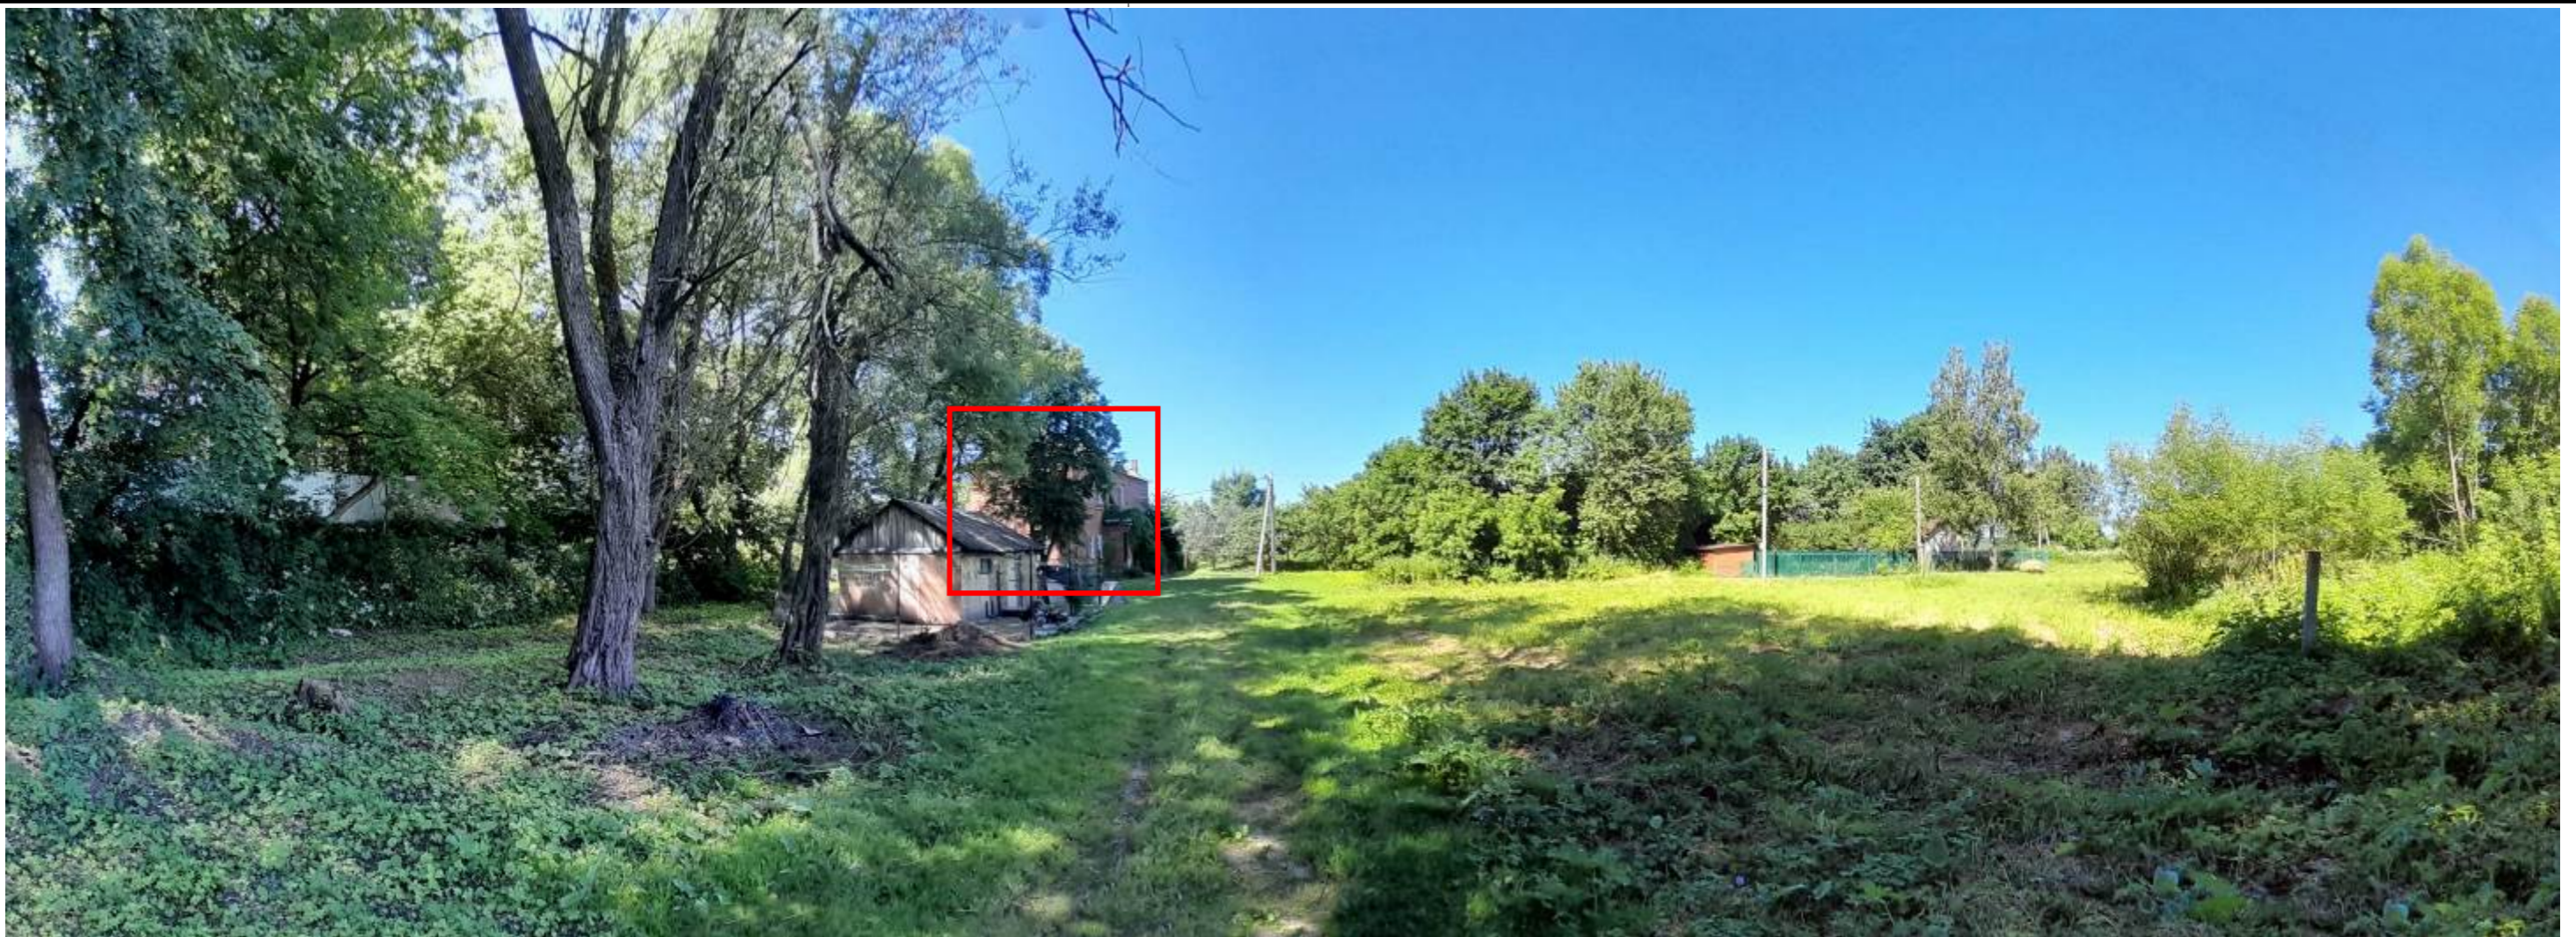
Фото 16. Развертка местности в северном направлении. Видовая точка дальнего визуального восприятия рассматриваемого объекта культурного наследия.

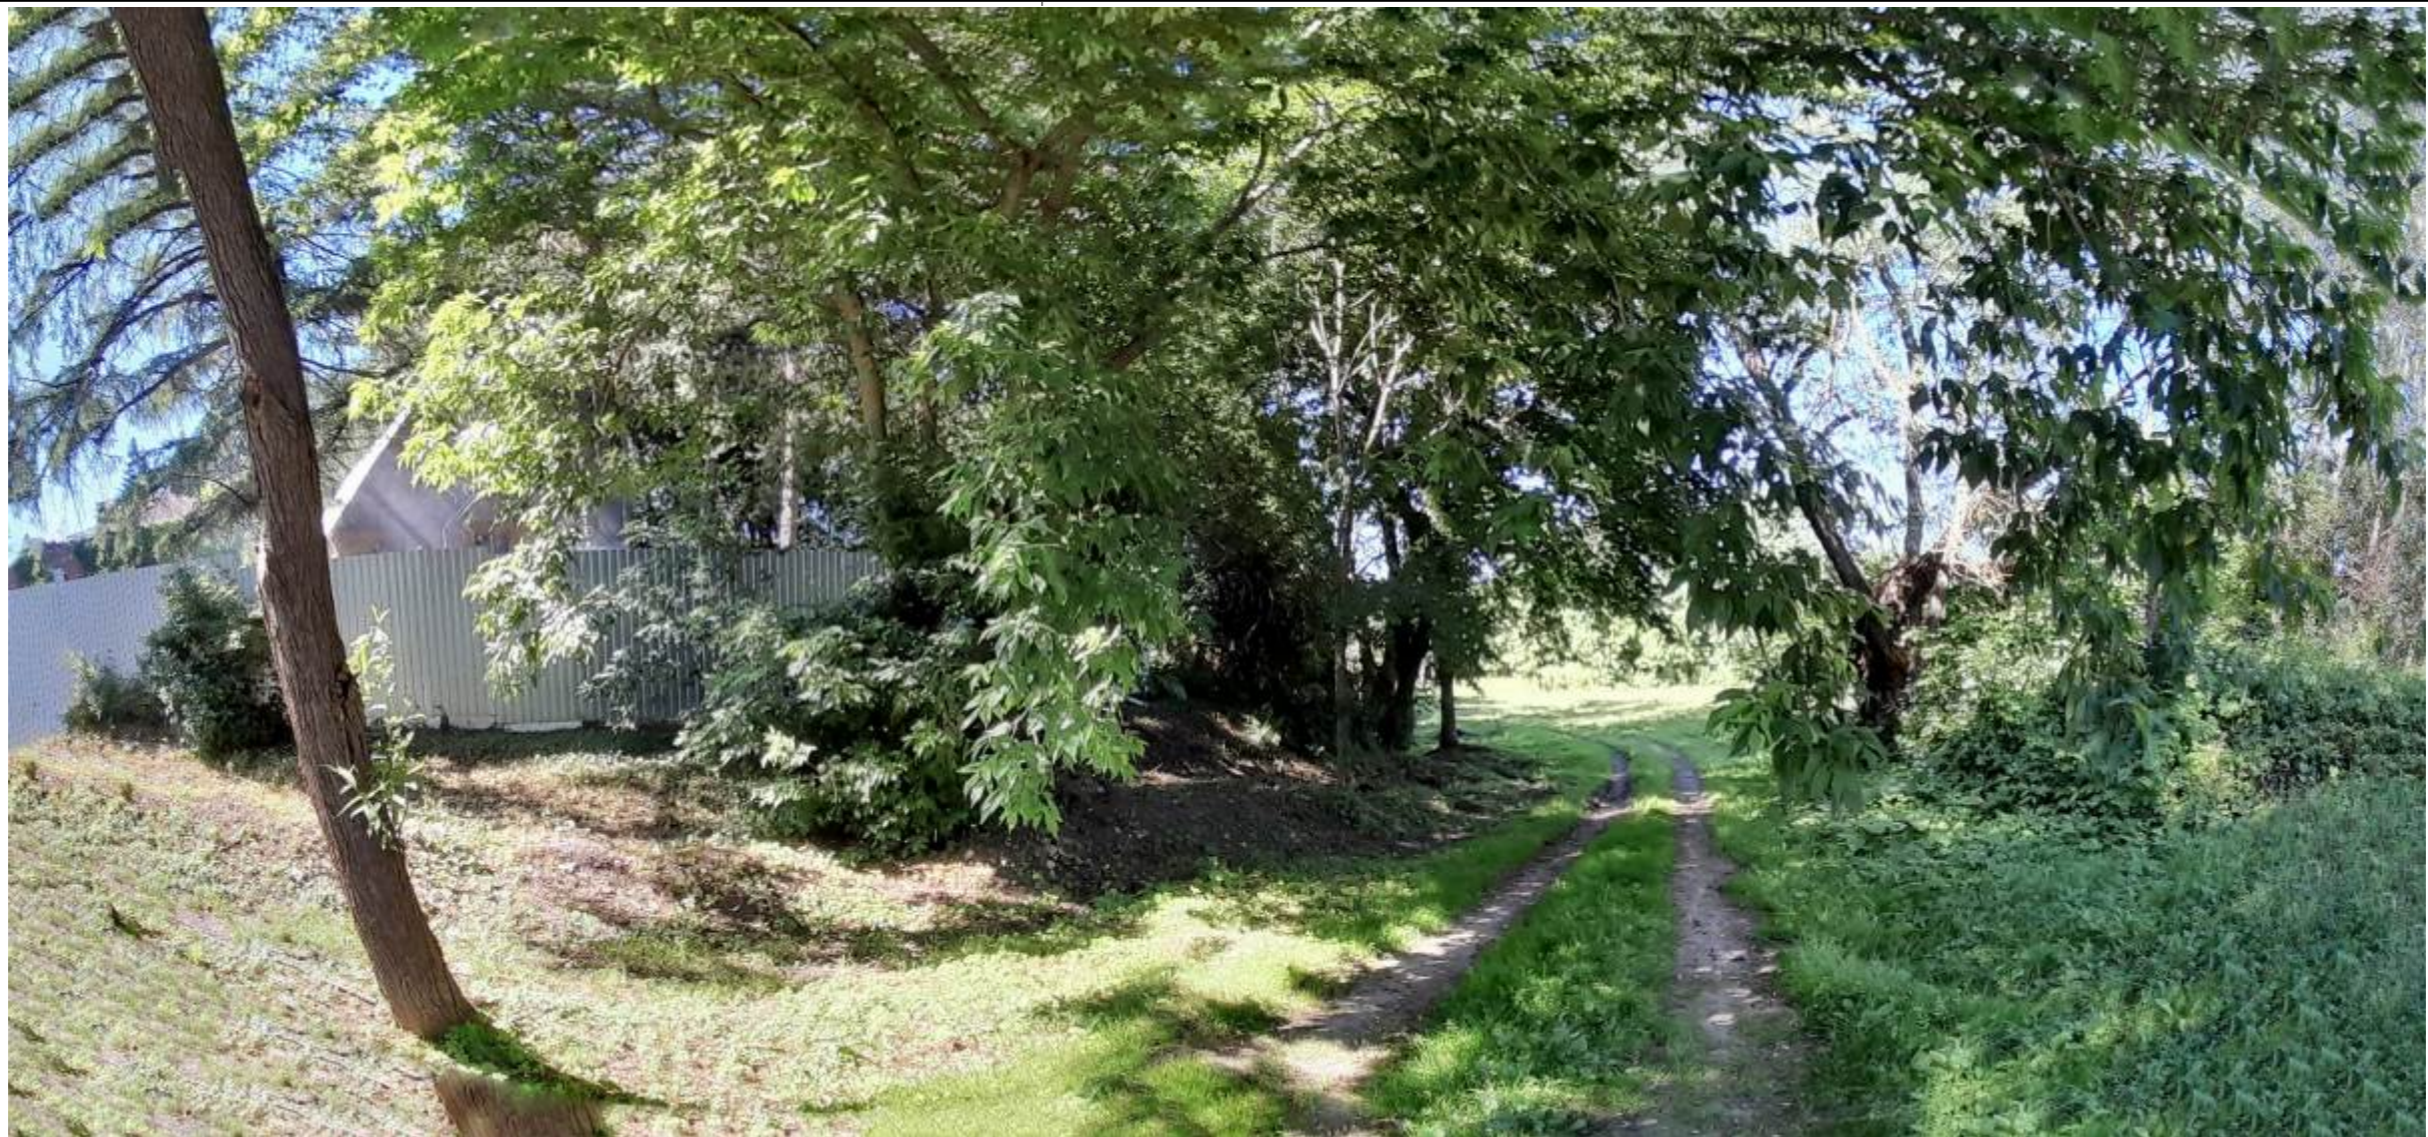
Фото 17. Развертка местности в северо-западном направлении. Точка отсутствия возможности визуального восприятия рассматриваемого объекта культурного наследия.
