Объект культурного наследия федерального значения
«Усадьба «Ахлебинино», с парком, XIX в.», расположенный
по адресу: Калужская область, Перемышльский район, с.
Ахлебинино, ул. Лесная, д. 5.
(наименование памятника истории и культуры)

ПРОЕКТ ЗОН ОХРАНЫ.

Подраздел: Ландшафтно-визуальный анализ

Шифр КО-01-ПЗО-22-ЛВА

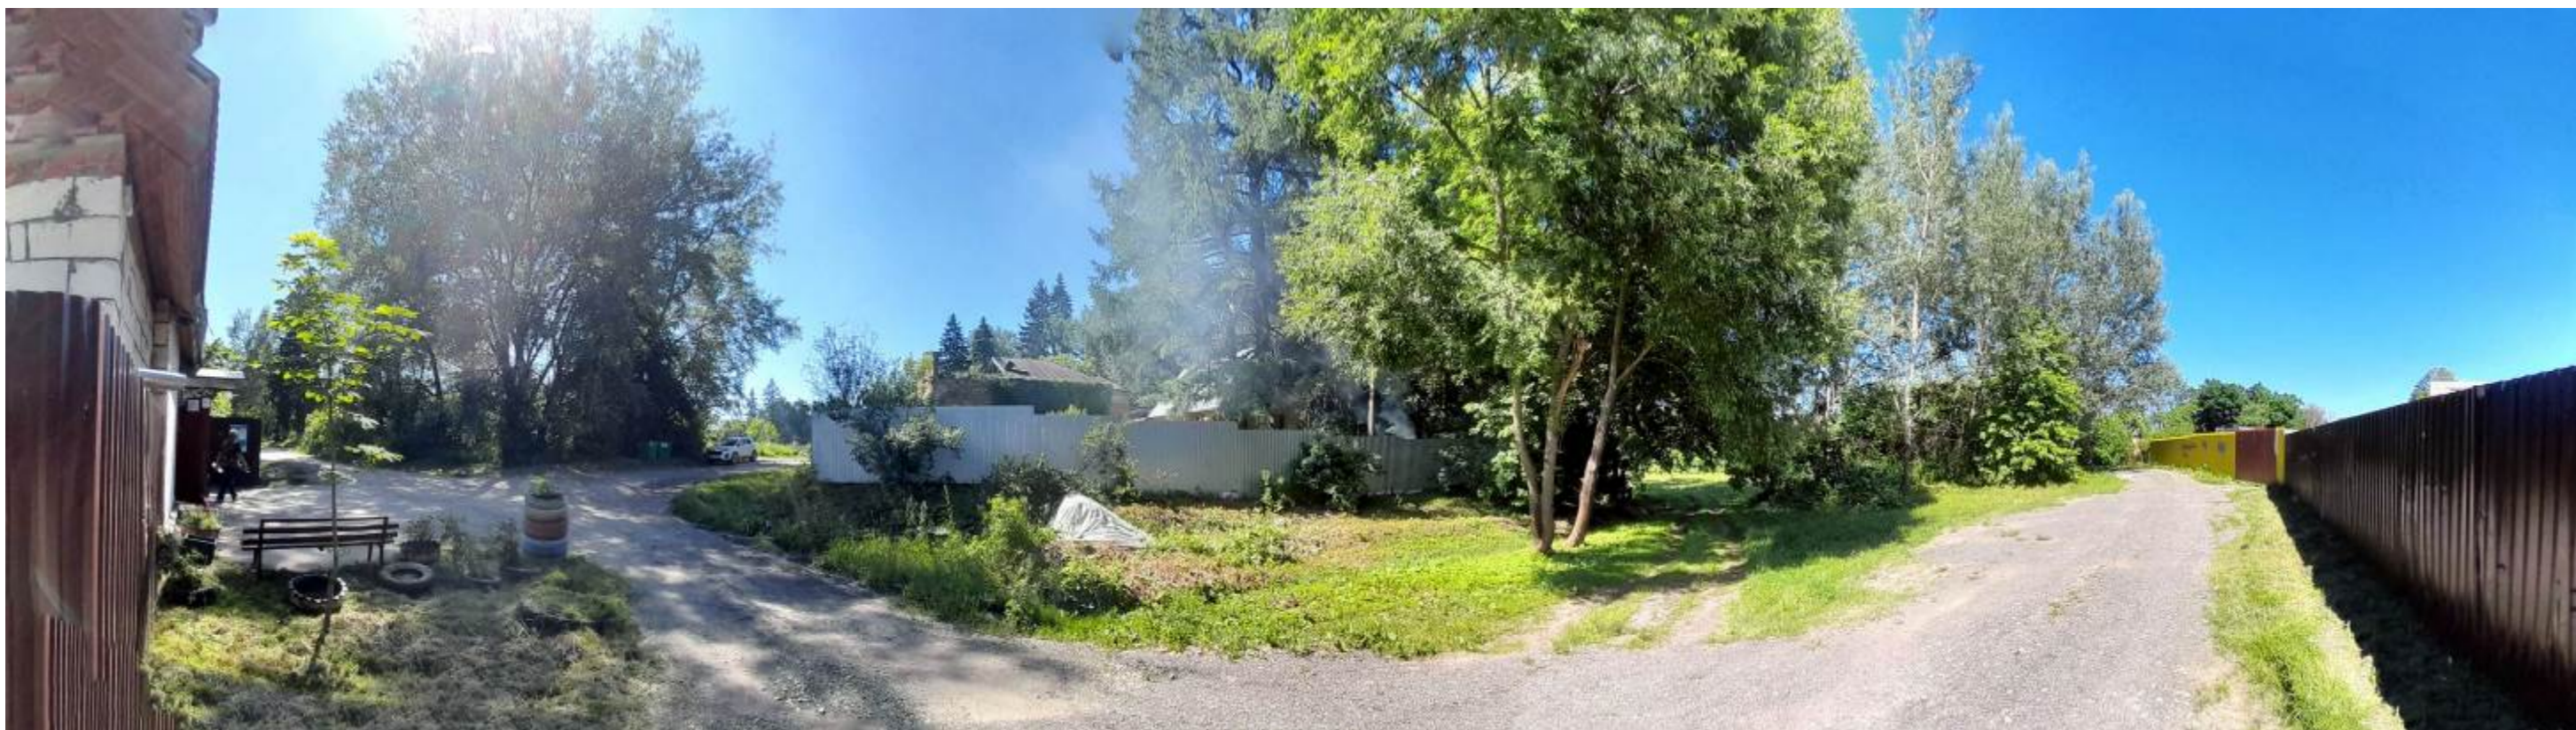
Фото 18. Развертка местности в северном направлении. Точка отсутствия возможности визуального восприятия рассматриваемого объекта культурного наследия.

- Наличие элементов густого озеленения территории, препятствующих визуальному восприятию рассматриваемого объекта культурного наследия.
- Отсутствие возможности идентификации рассматриваемого объекта культурного наследия.
- Наличие иных объектов капитального строительства, препятствующих визуальному восприятию рассматриваемого объекта культурного наследия.

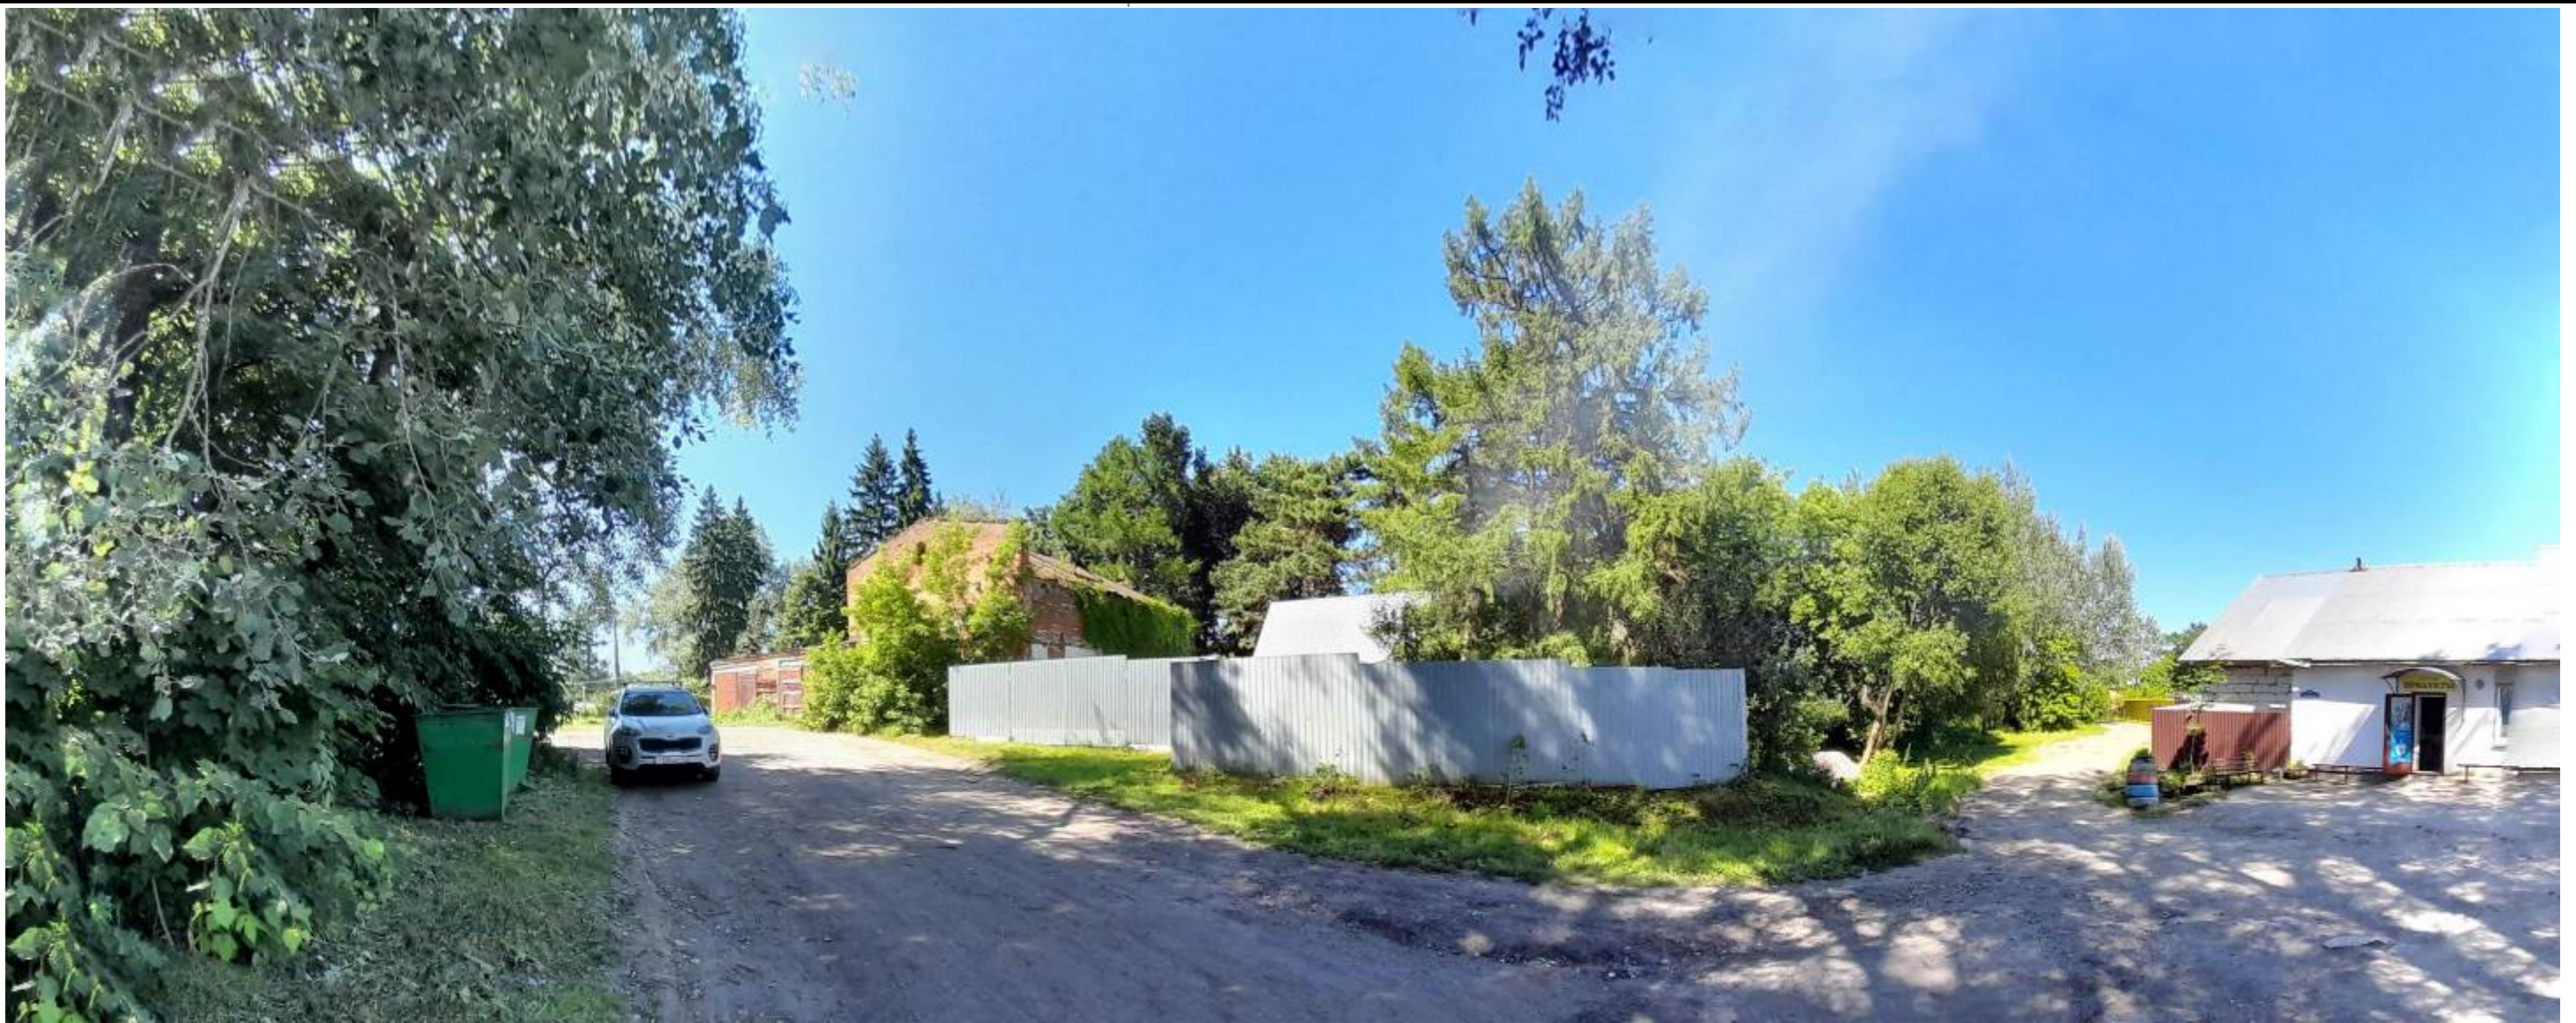
Фото 19. Развертка местности в северо-западном направлении. Точка отсутствия возможности визуального восприятия рассматриваемого объекта культурного наследия.

- Наличие элементов густого озеленения территории, препятствующих визуальному восприятию рассматриваемого объекта культурного наследия.
- Отсутствие возможности идентификации рассматриваемого объекта культурного наследия.
- Наличие иных объектов капитального строительства, препятствующих визуальному восприятию рассматриваемого объекта культурного наследия.

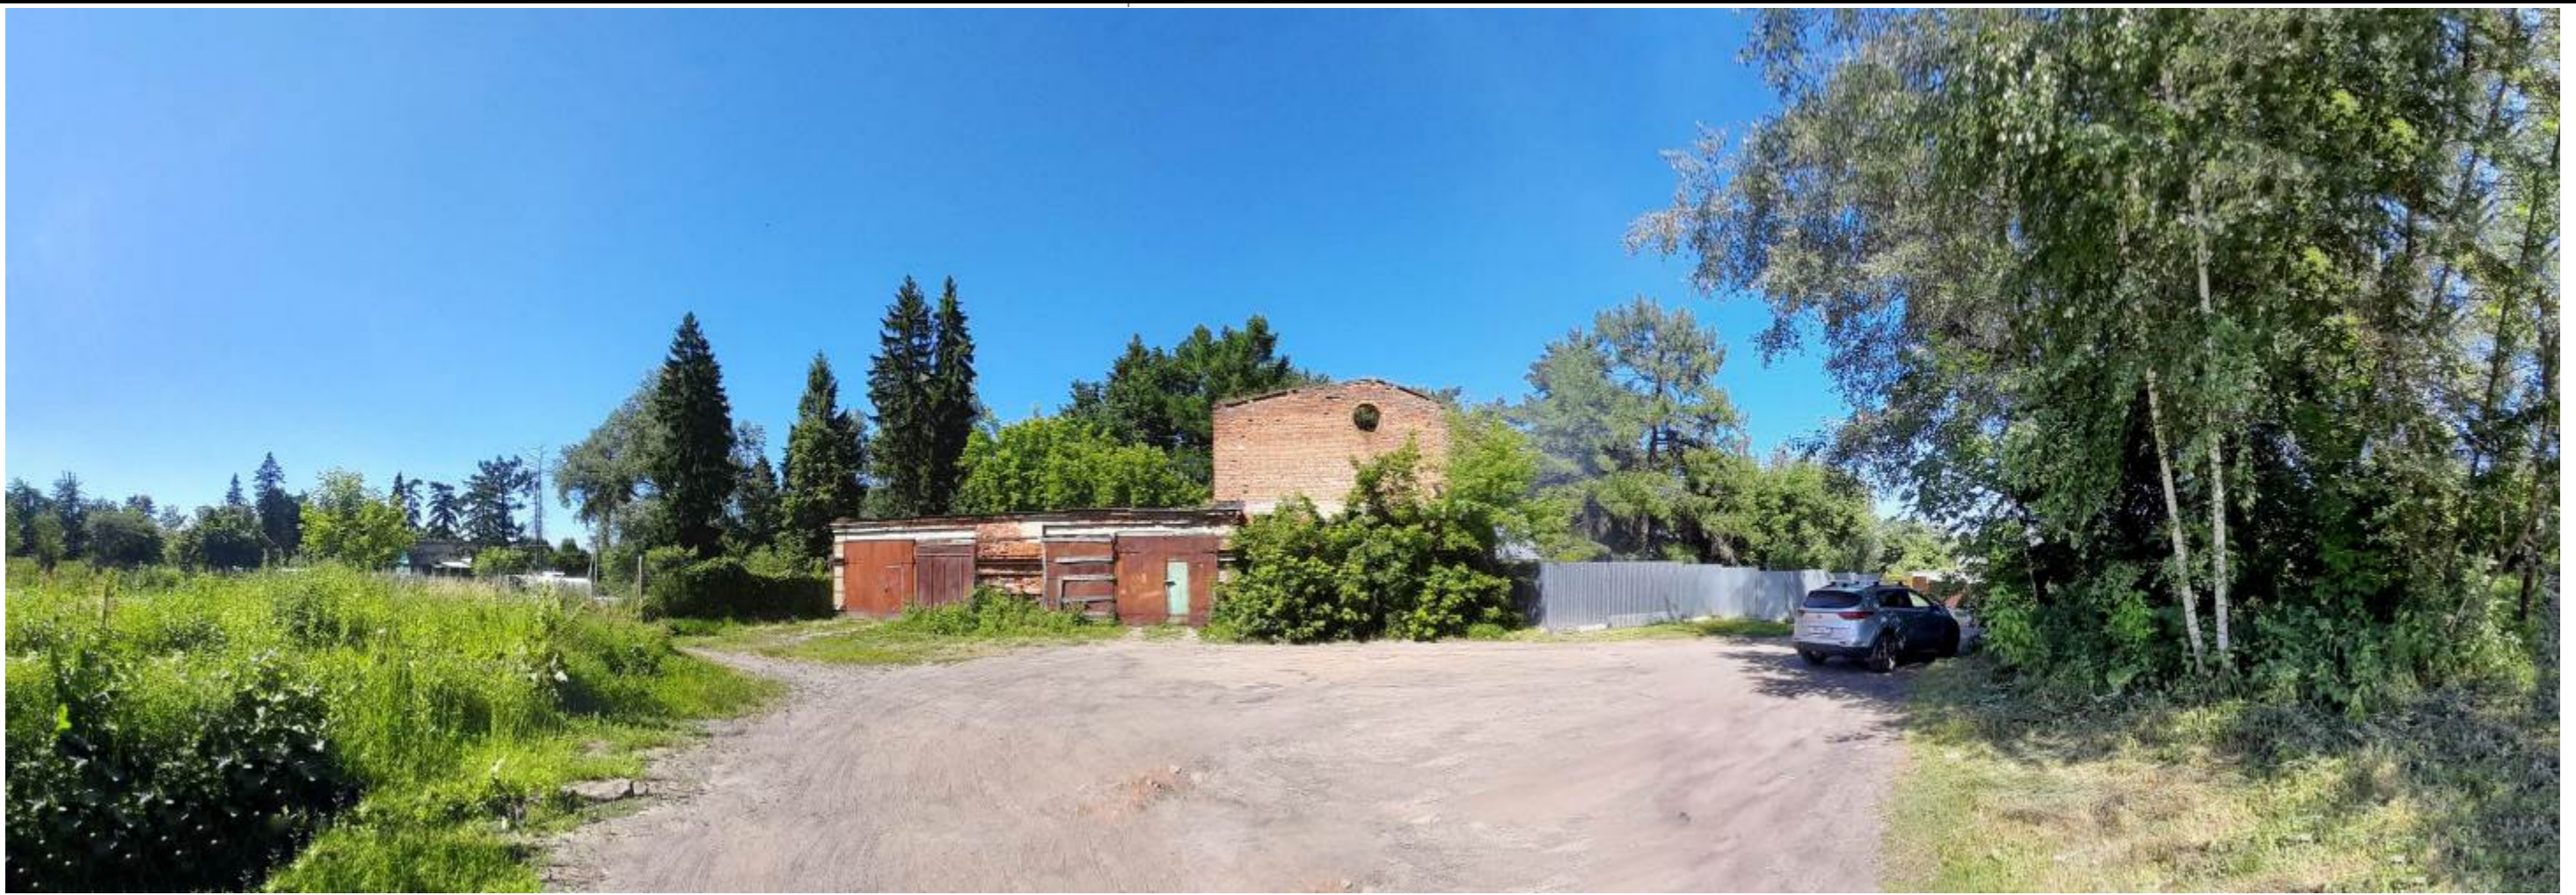
Фото 20. Развертка местности в северном направлении. Точка отсутствия возможности визуального восприятия рассматриваемого объекта культурного наследия.

- Наличие элементов густого озеленения территории, препятствующих визуальному восприятию рассматриваемого объекта культурного наследия.
- Отсутствие возможности идентификации рассматриваемого объекта культурного наследия.
- Иные объекты капитального строительства, препятствующие визуальному восприятию рассматриваемого объекта культурного наследия.

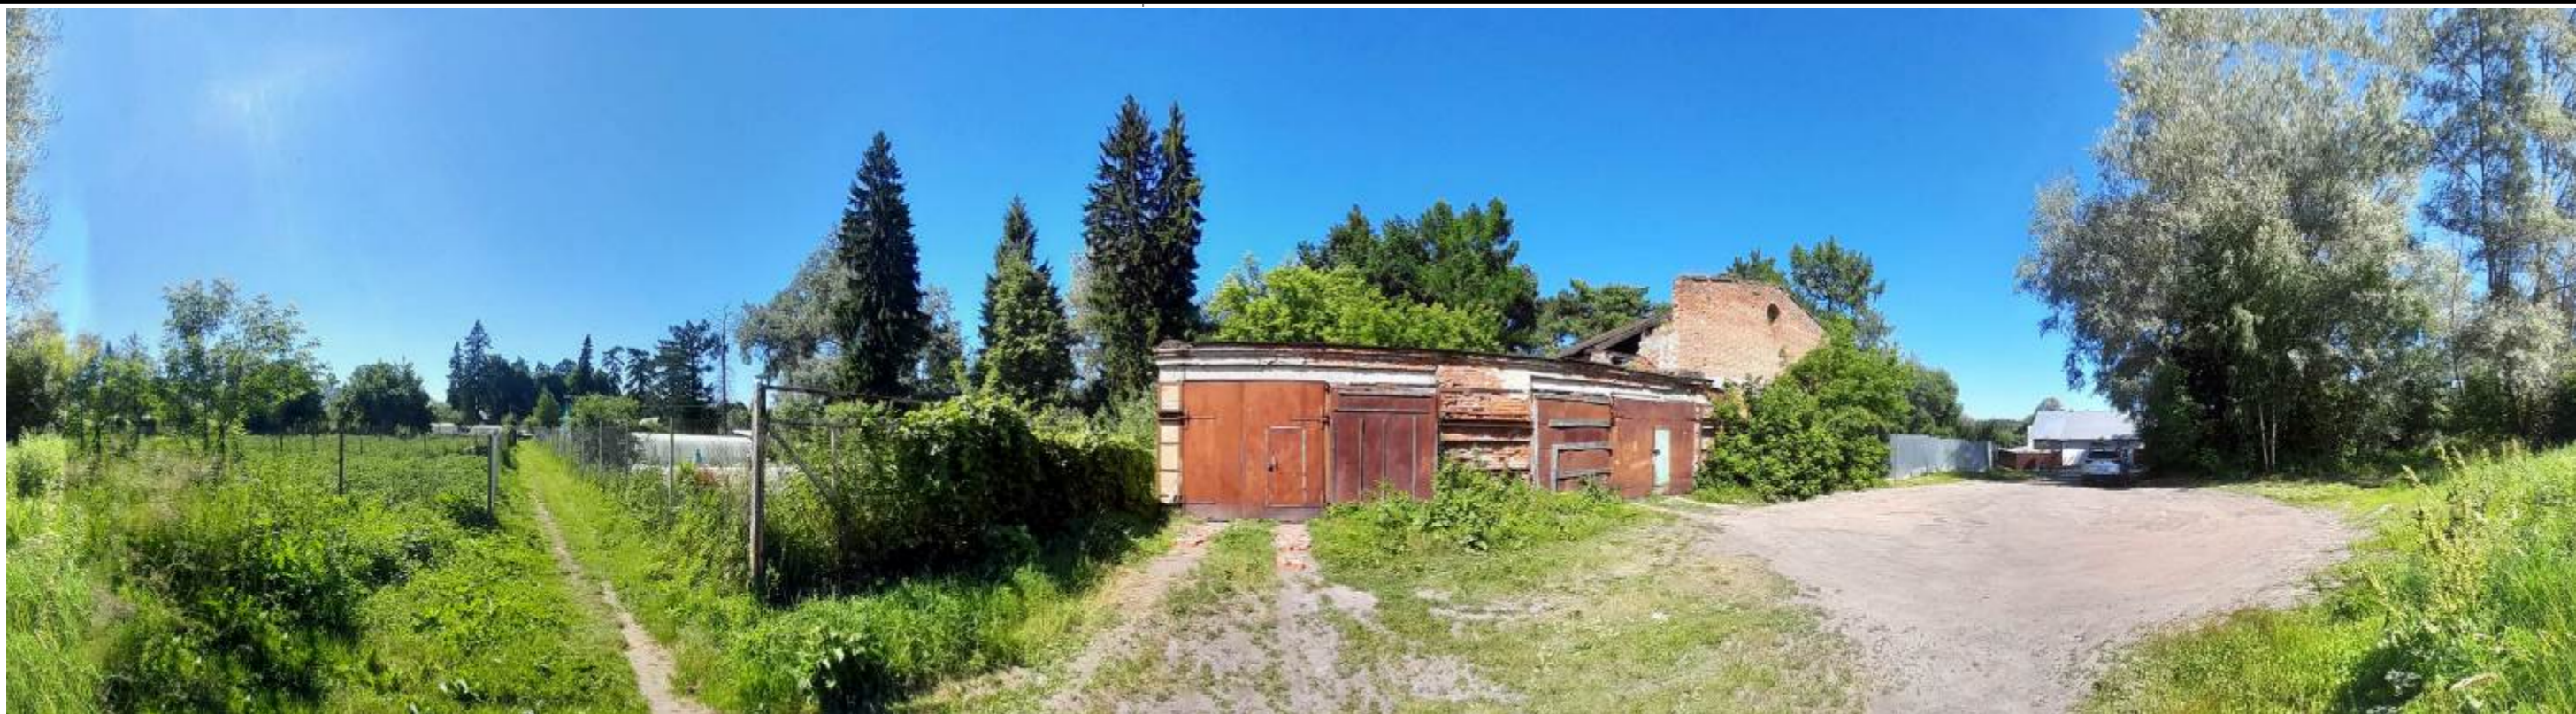
Фото 21. Развертка местности в северном направлении. Точка отсутствия возможности визуального восприятия рассматриваемого объекта культурного наследия.

- Наличие элементов густого озеленения территории, препятствующих визуальному восприятию рассматриваемого объекта культурного наследия.
- Отсутствие возможности идентификации рассматриваемого объекта культурного наследия.
- Иные объекты капитального строительства, препятствующие визуальному восприятию рассматриваемого объекта культурного наследия.

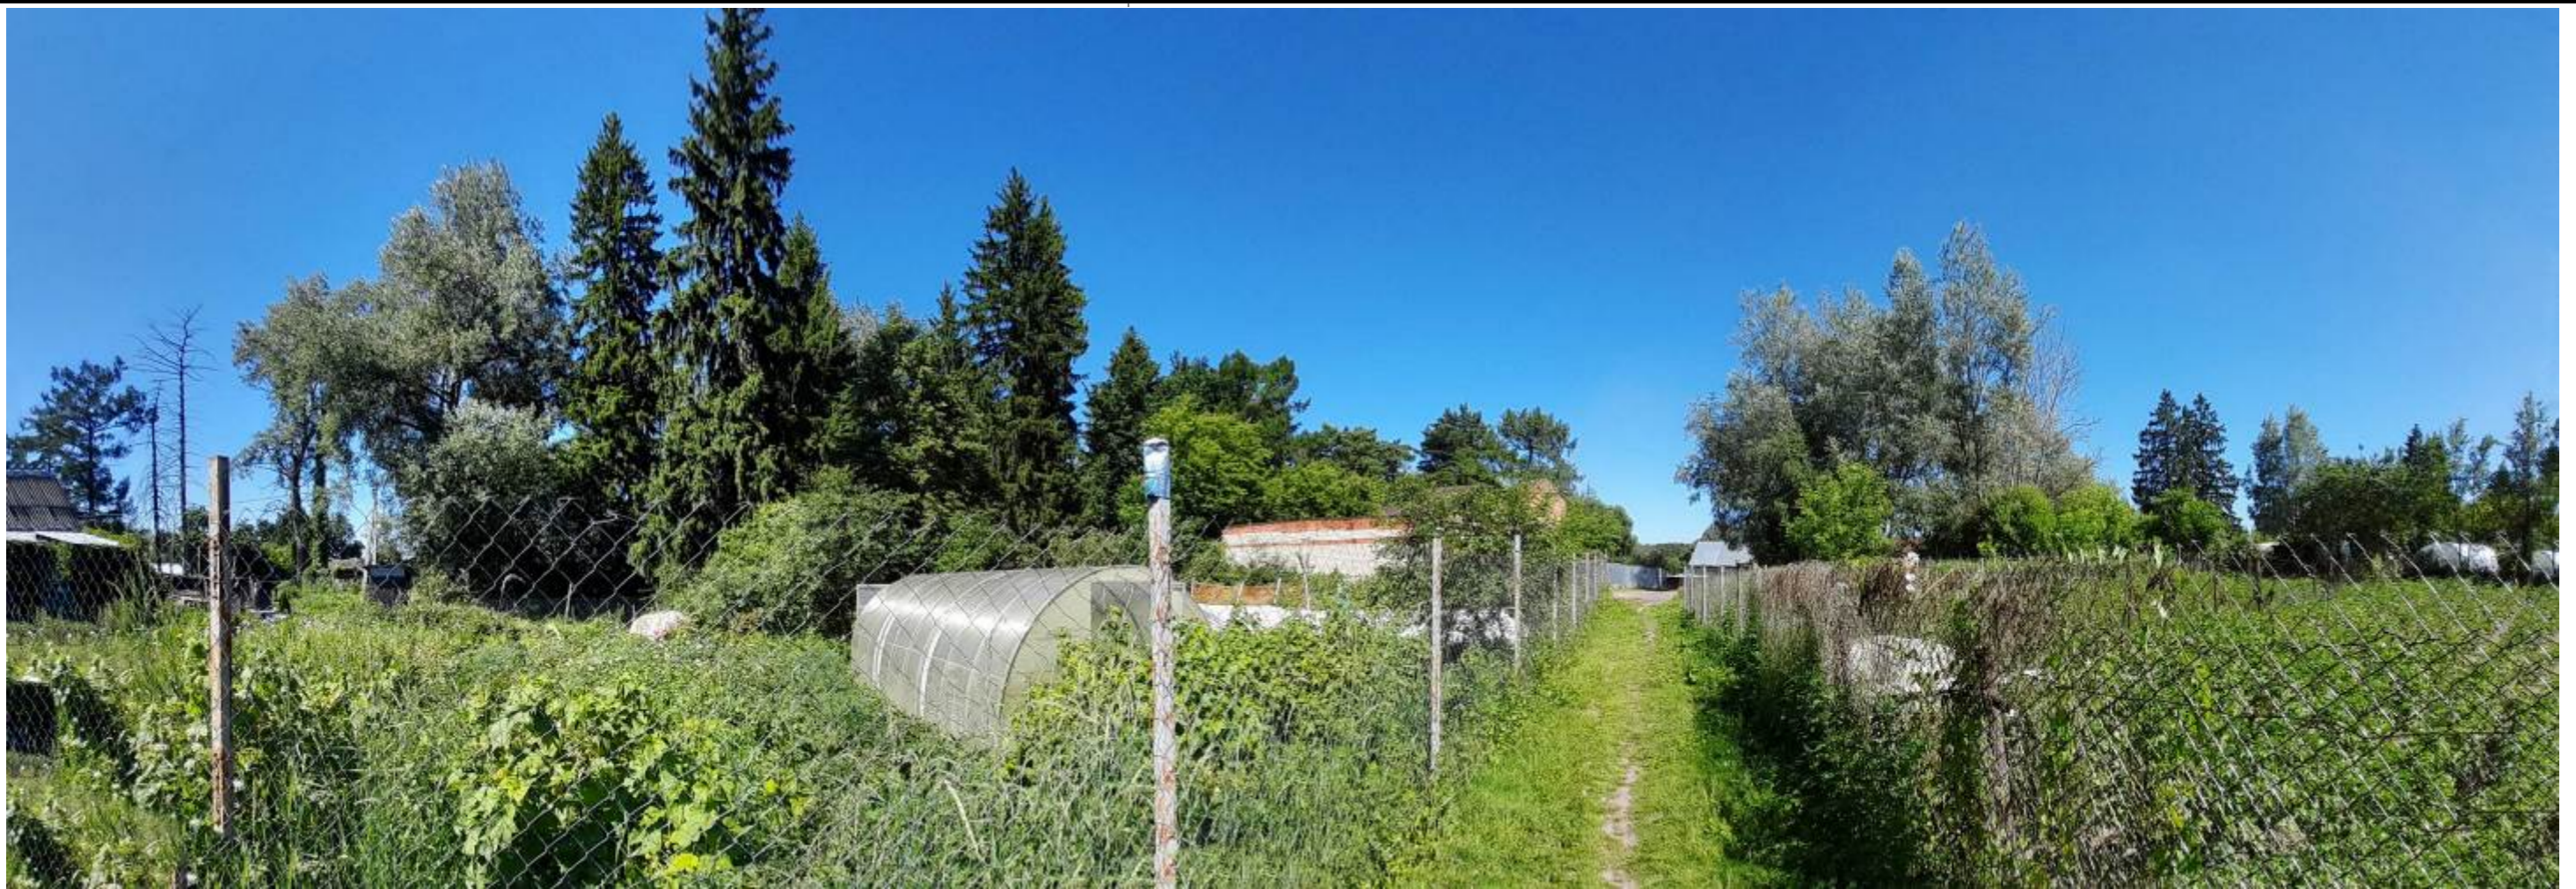
Фото 22. Развертка местности в восточном направлении. Точка отсутствия возможности визуального восприятия рассматриваемого объекта культурного наследия.

- Наличие элементов густого озеленения территории, препятствующих визуальному восприятию рассматриваемого объекта культурного наследия.
- Отсутствие возможности идентификации рассматриваемого объекта культурного наследия.
- Иные объекты капитального строительства, препятствующие визуальному восприятию рассматриваемого объекта культурного наследия.

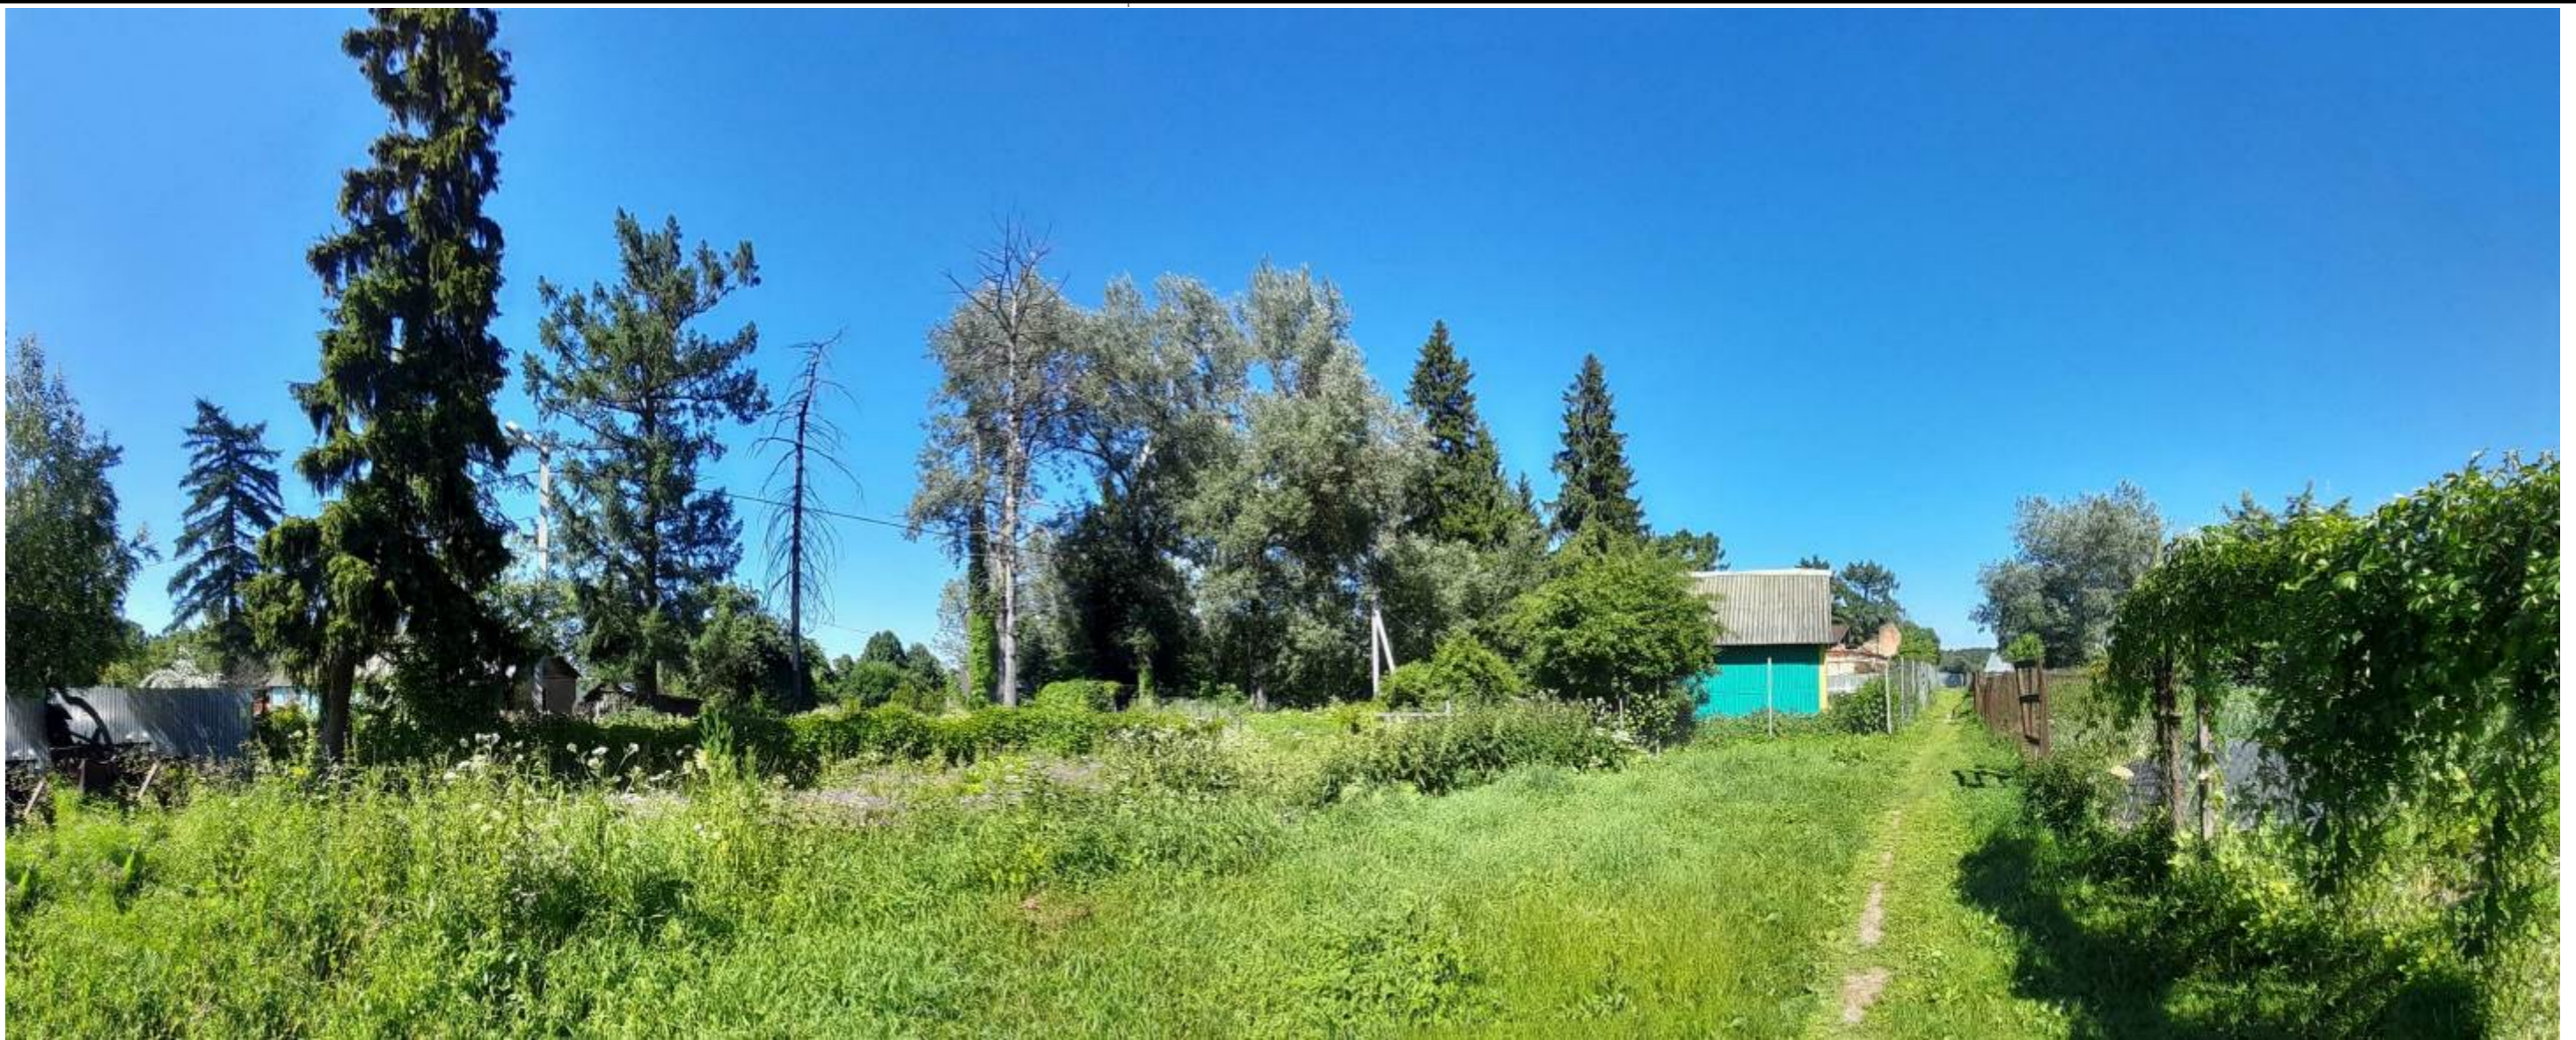
Фото 23. Развертка местности в восточном направлении. Точка отсутствия возможности визуального восприятия рассматриваемого объекта культурного наследия.

- Наличие элементов густого озеленения территории, препятствующих визуальному восприятию рассматриваемого объекта культурного наследия.
- Отсутствие возможности идентификации рассматриваемого объекта культурного наследия.
- Иные объекты капитального строительства, препятствующие визуальному восприятию рассматриваемого объекта культурного наследия.

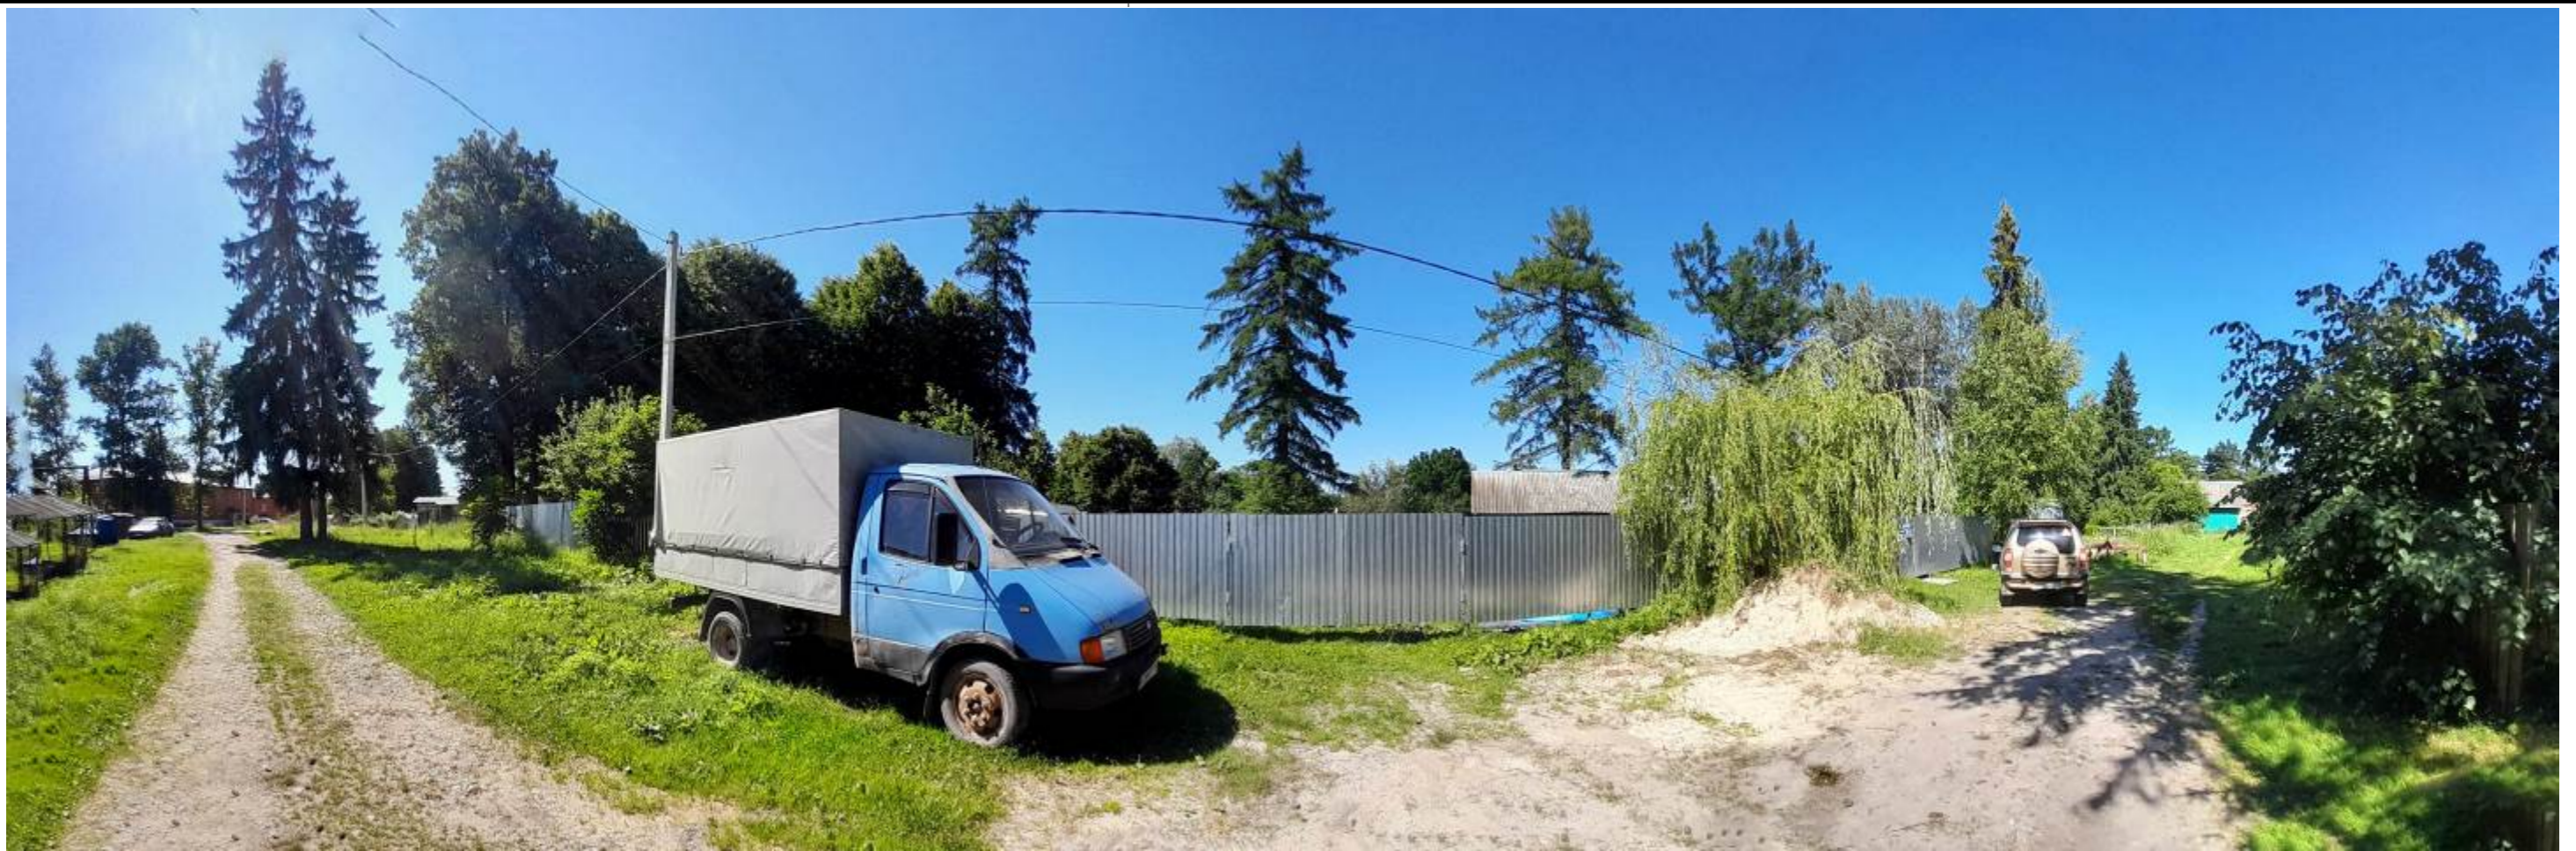
Фото 24. Развертка местности в северо-восточном направлении. Точка отсутствия возможности визуального восприятия рассматриваемого объекта культурного наследия.

- Наличие элементов густого озеленения территории, препятствующих визуальному восприятию рассматриваемого объекта культурного наследия.
- Отсутствие возможности идентификации рассматриваемого объекта культурного наследия.
- Иные объекты капитального строительства, препятствующие визуальному восприятию рассматриваемого объекта культурного наследия.

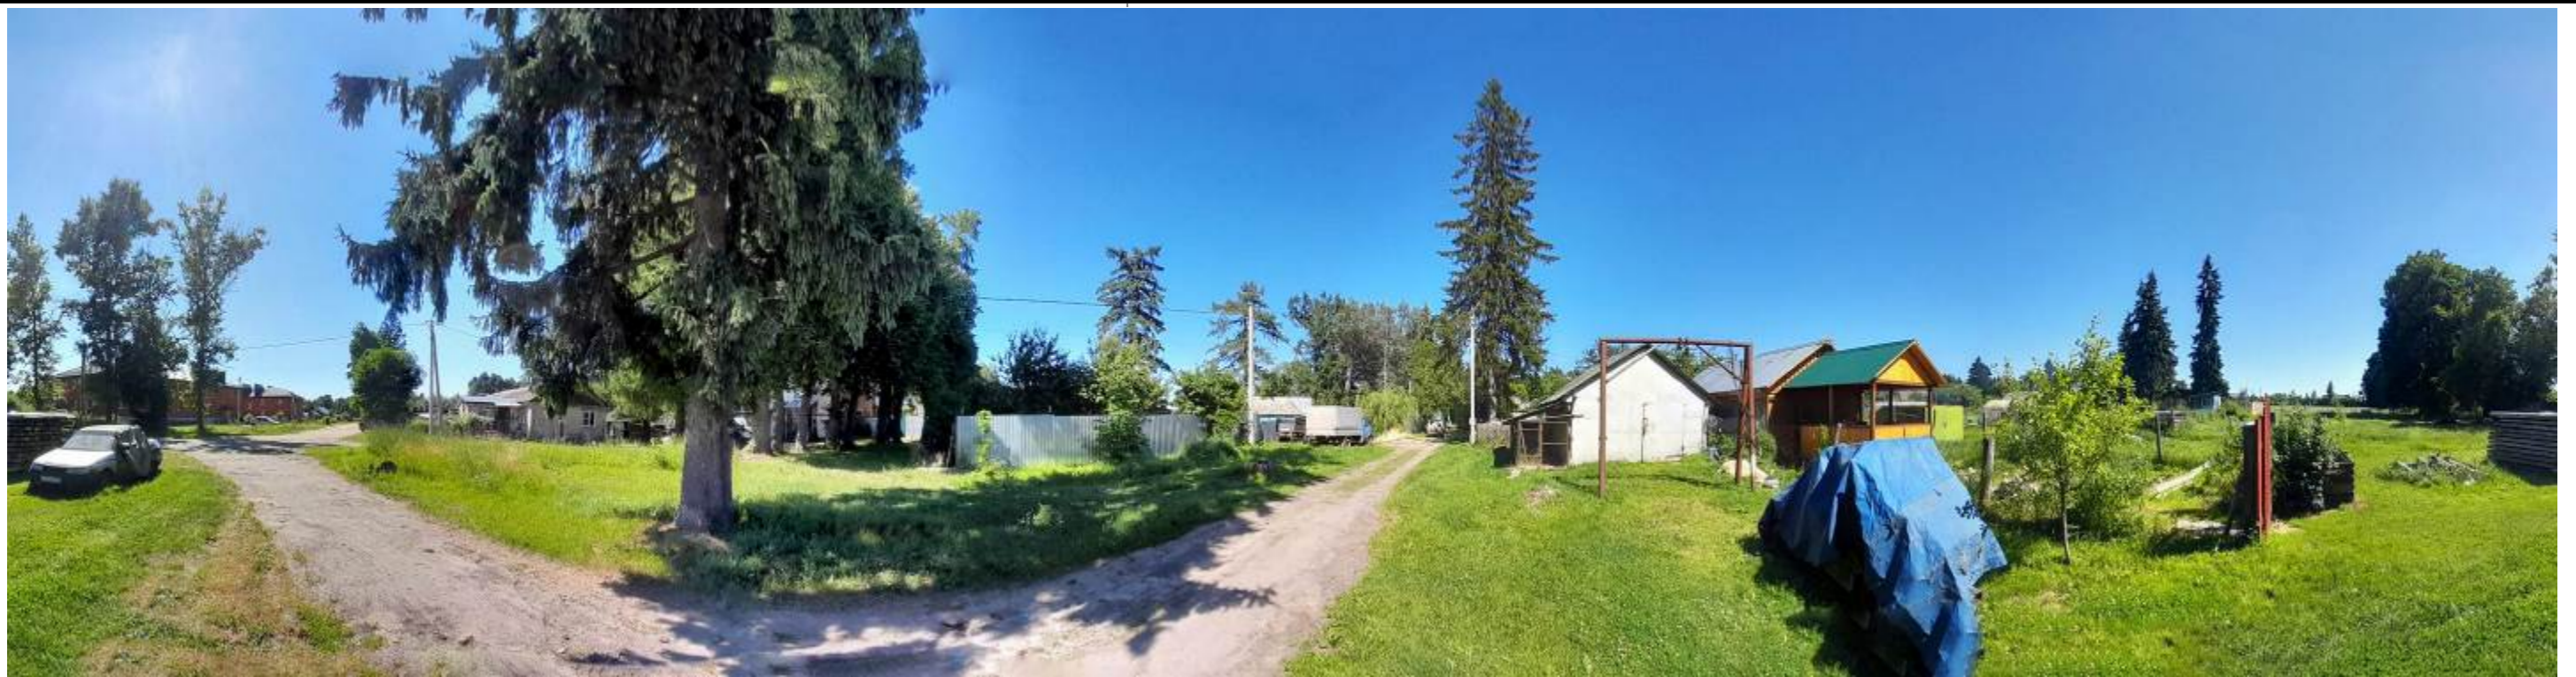
Фото 25. Развертка местности в северо-восточном направлении. Точка отсутствия возможности визуального восприятия рассматриваемого объекта культурного наследия.

- Наличие элементов густого озеленения территории, препятствующих визуальному восприятию рассматриваемого объекта культурного наследия.
- Отсутствие возможности идентификации рассматриваемого объекта культурного наследия.
- Иные объекты капитального строительства, препятствующие визуальному восприятию рассматриваемого объекта культурного наследия.

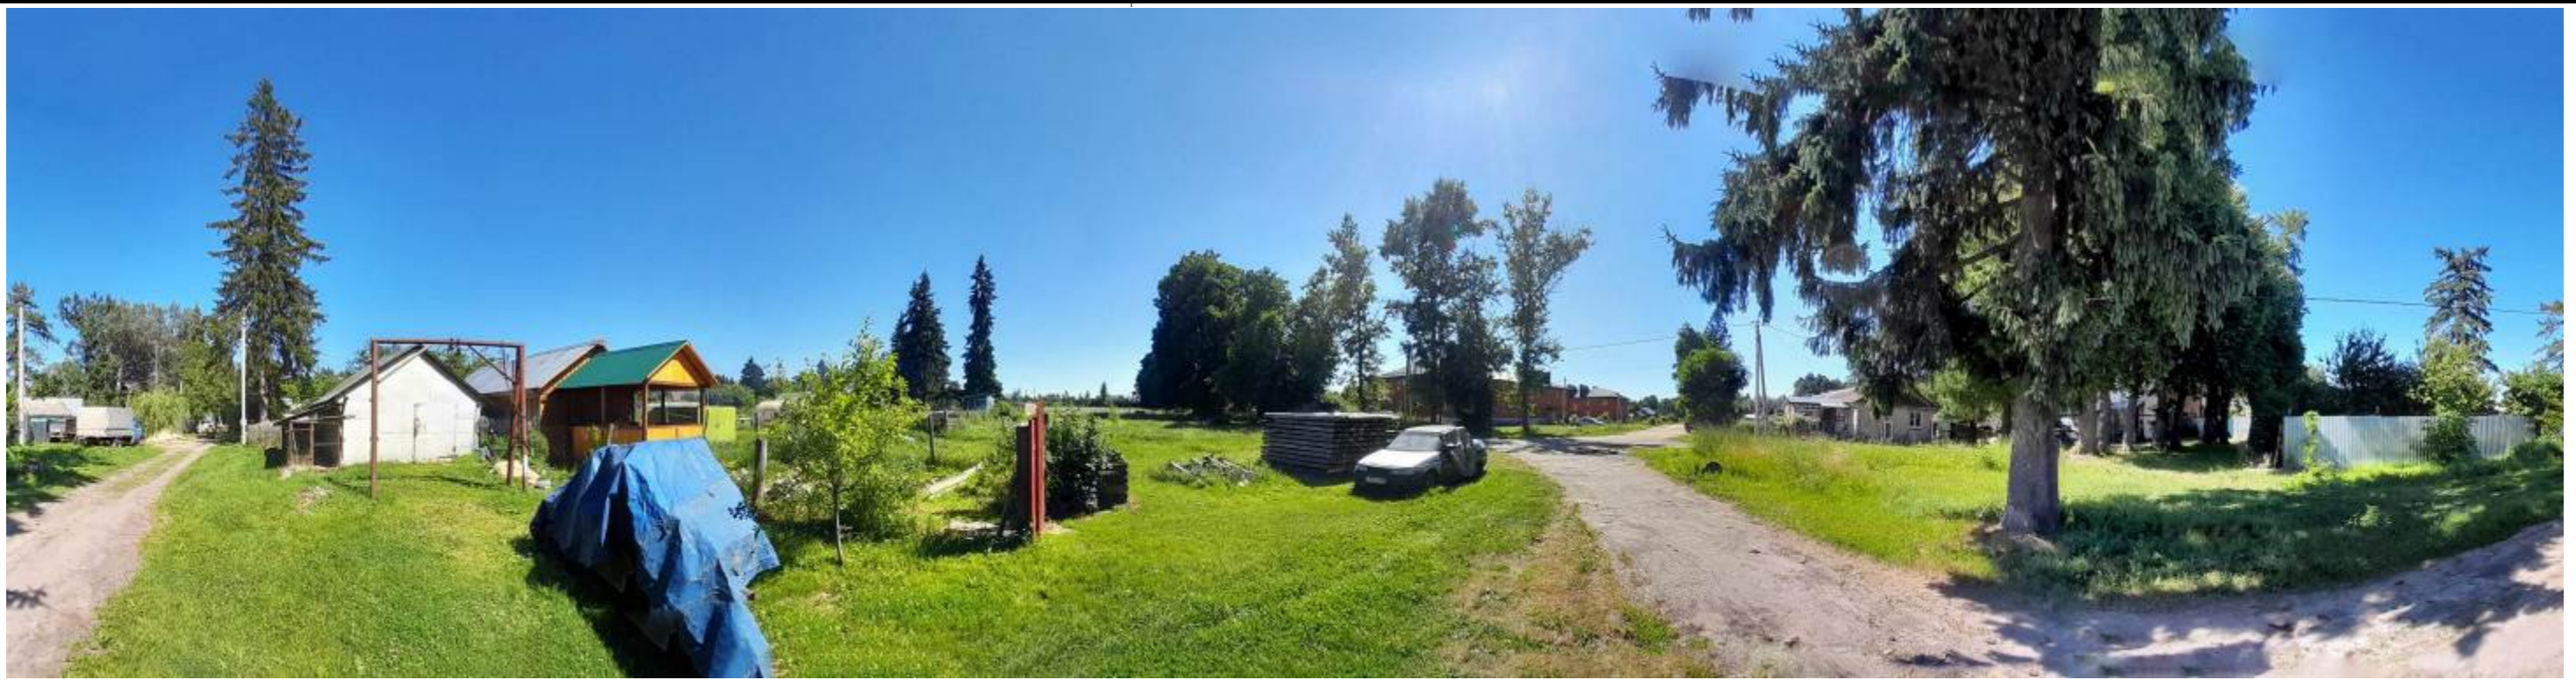
Фото 26. Развертка местности в юго-западном направлении. Точка отсутствия возможности визуального восприятия рассматриваемого объекта культурного наследия.

- Наличие элементов густого озеленения территории, препятствующих визуальному восприятию рассматриваемого объекта культурного наследия.
- Отсутствие возможности идентификации рассматриваемого объекта культурного наследия.
- Иные объекты капитального строительства, препятствующие визуальному восприятию рассматриваемого объекта культурного наследия.

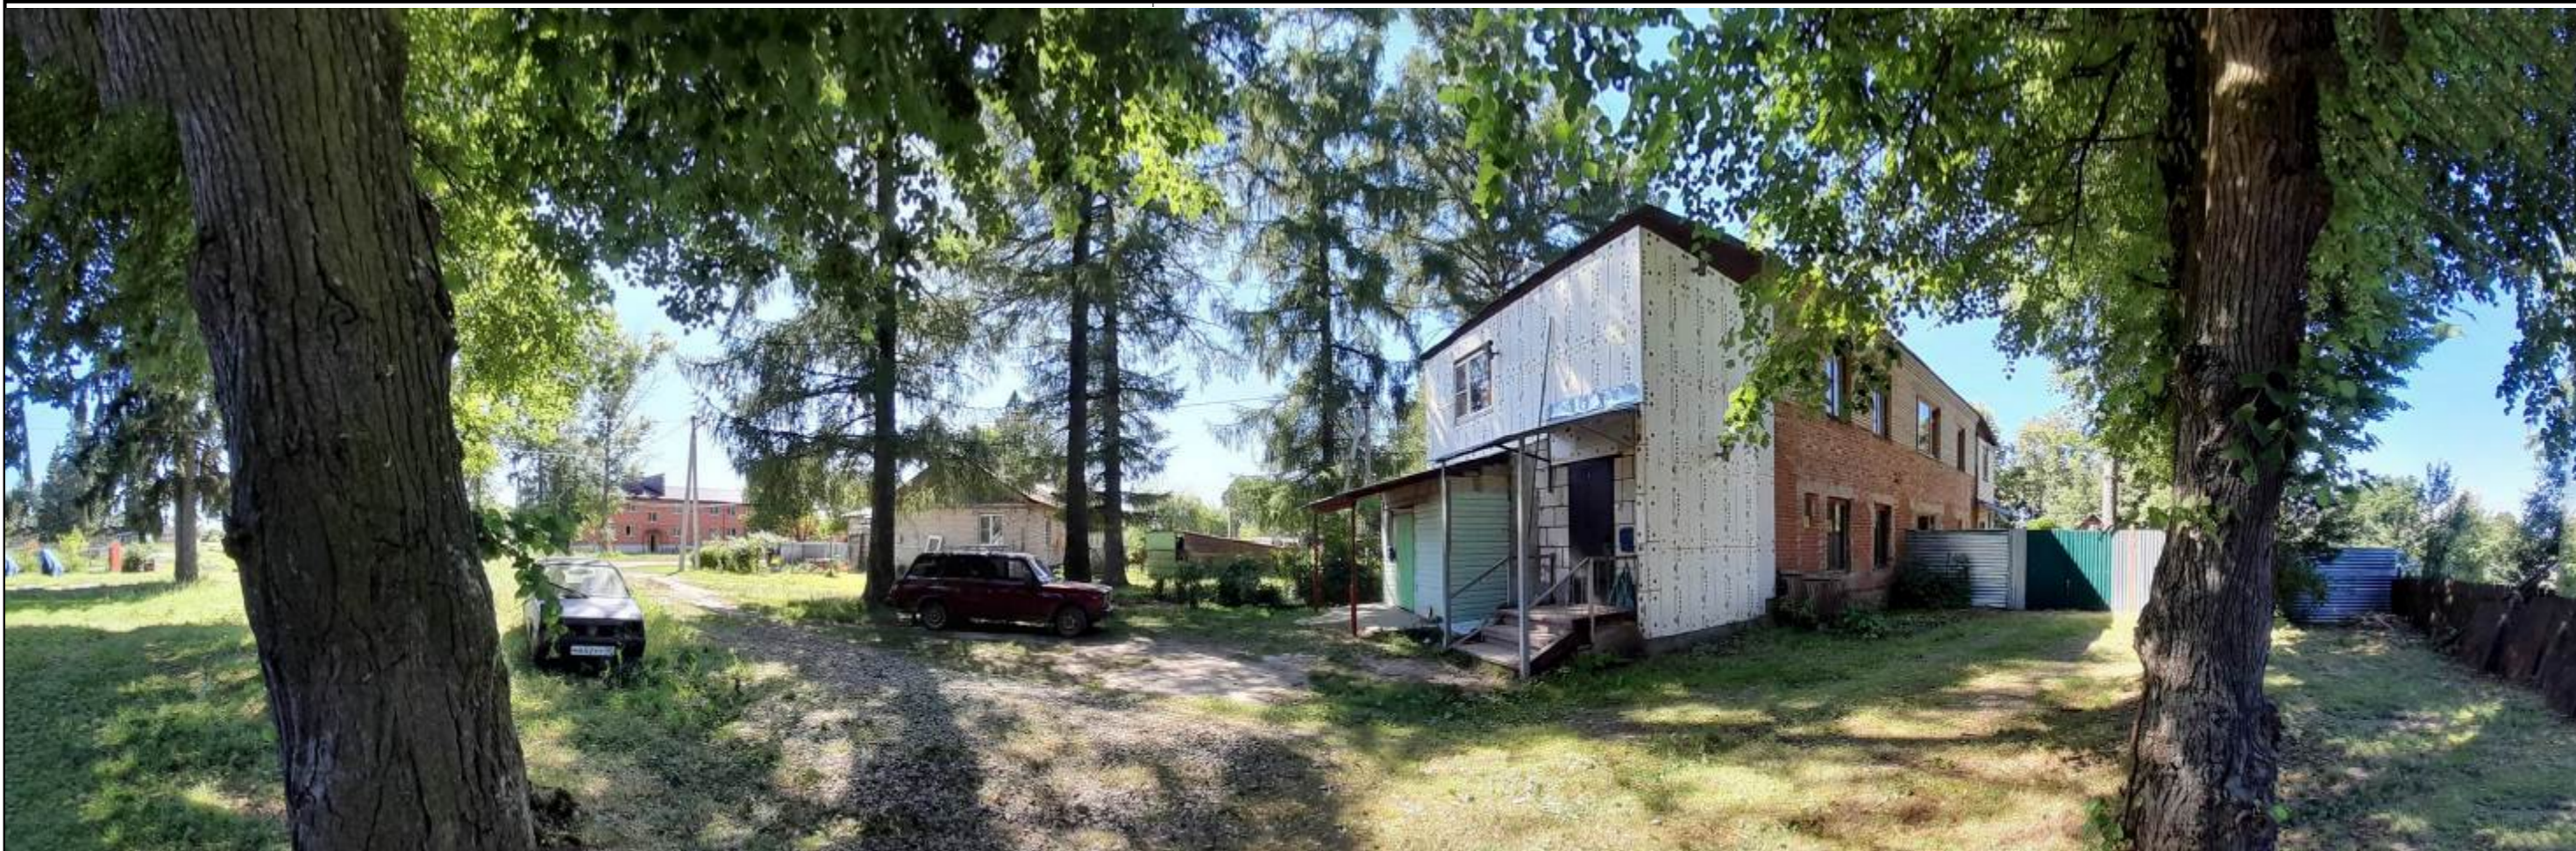
Фото 27. Развертка местности в северо-западном направлении. Точка отсутствия возможности визуального восприятия рассматриваемого объекта культурного наследия.

- Наличие элементов густого озеленения территории, препятствующих визуальному восприятию рассматриваемого объекта культурного наследия.
- Отсутствие возможности идентификации рассматриваемого объекта культурного наследия.
- Иные объекты капитального строительства, препятствующие визуальному восприятию рассматриваемого объекта культурного наследия.
