Объект культурного наследия федерального значения
«Усадьба «Ахлебинино», с парком, XIX в.», расположенный
по адресу: Калужская область, Перемышльский район, с.
Ахлебинино, ул. Лесная, д. 5.
(наименование памятника истории и культуры)

ПРОЕКТ ЗОН ОХРАНЫ.

Подраздел: Ландшафтно-визуальный анализ

Шифр КО-01-ПЗО-22-ЛВА

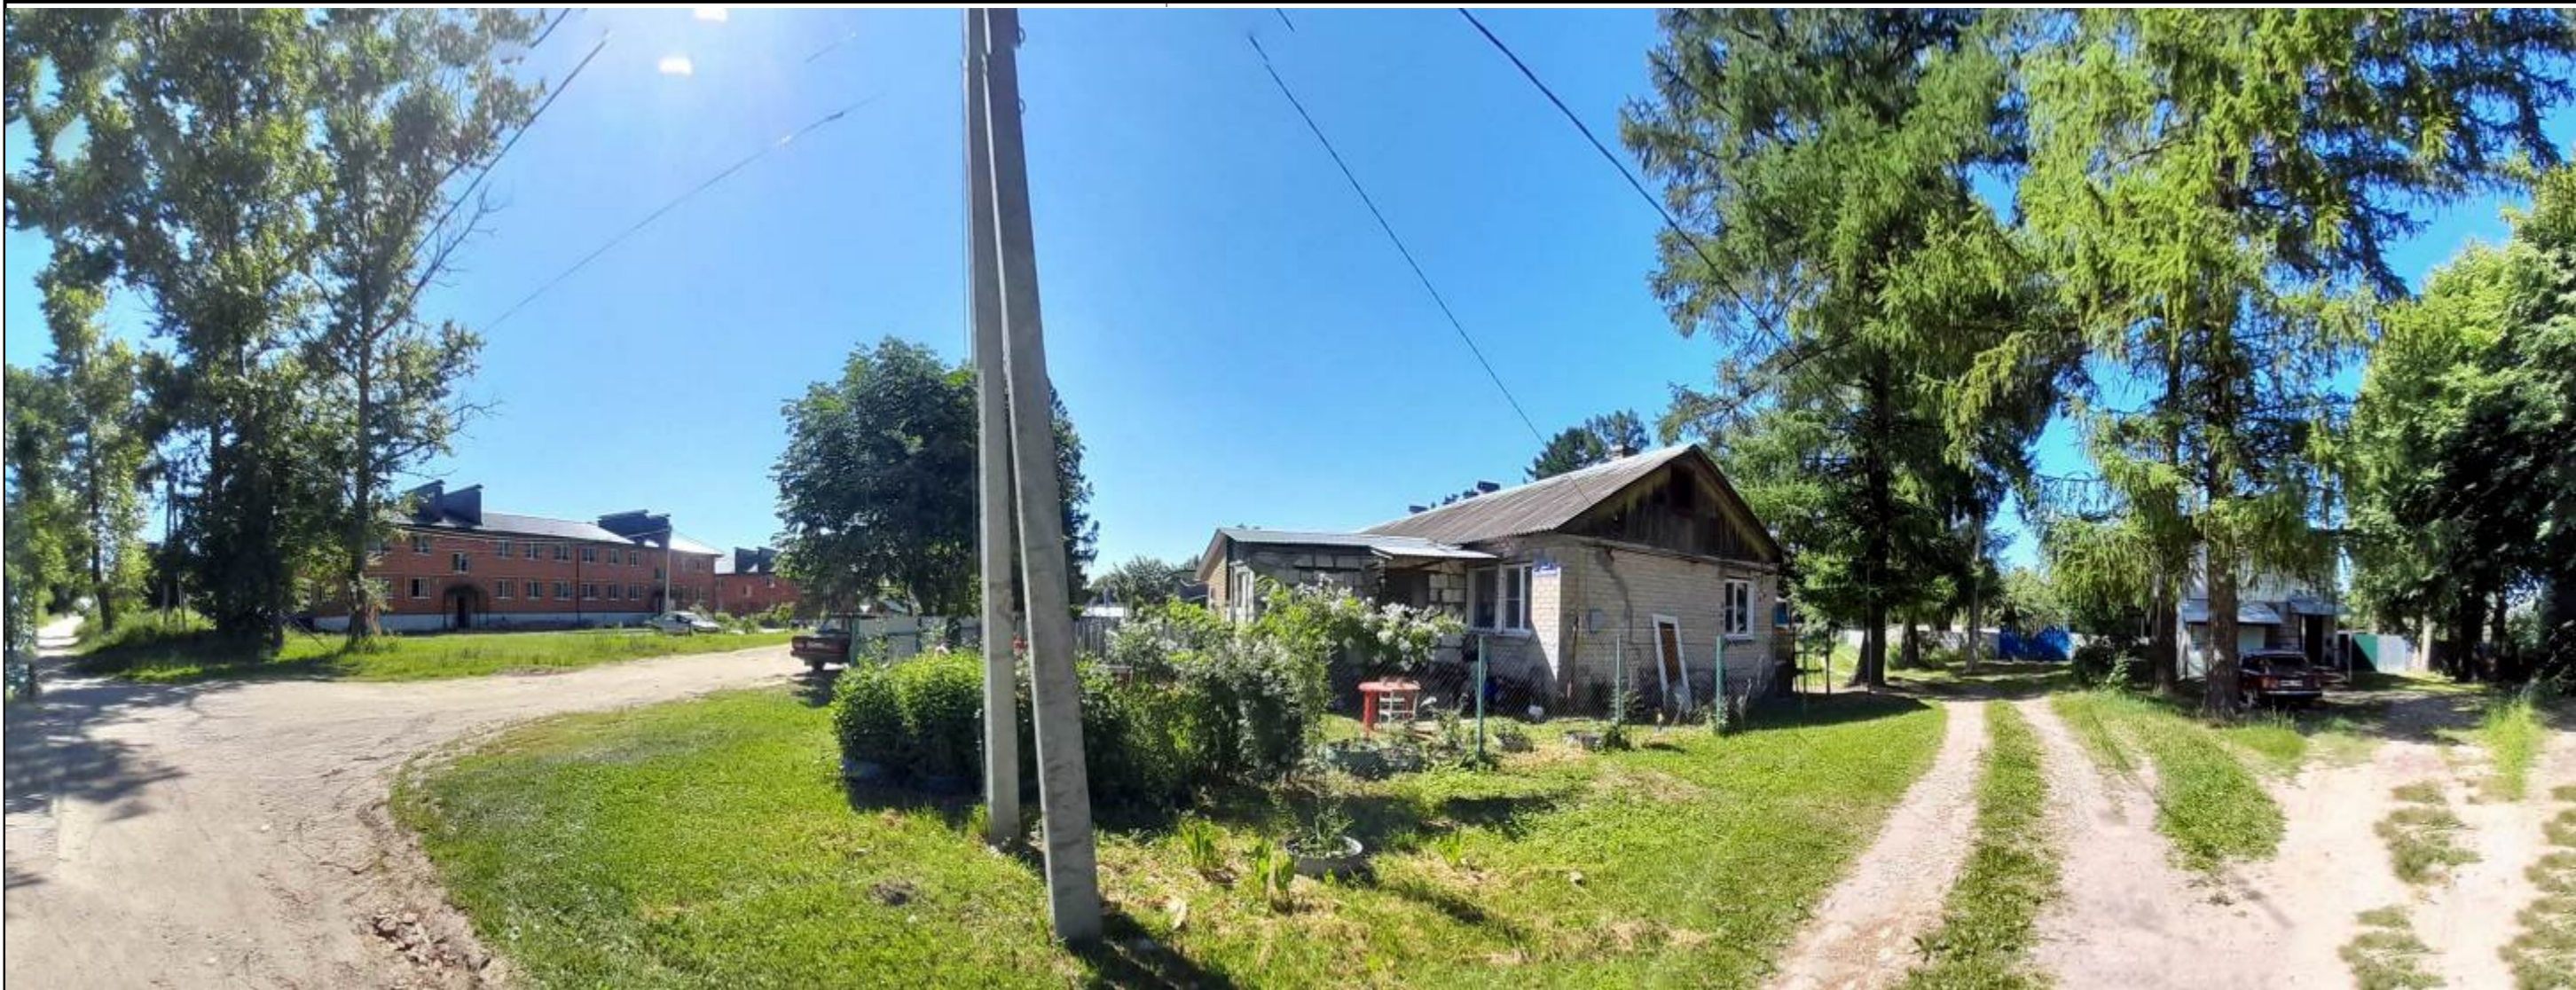
Фото 28. Развертка местности в западном направлении. Точка отсутствия возможности визуального восприятия рассматриваемого объекта культурного наследия.

- Наличие элементов густого озеленения территории, препятствующих визуальному восприятию рассматриваемого объекта культурного наследия.
- Отсутствие возможности идентификации рассматриваемого объекта культурного наследия.
- Иные объекты капитального строительства, препятствующие визуальному восприятию рассматриваемого объекта культурного наследия.

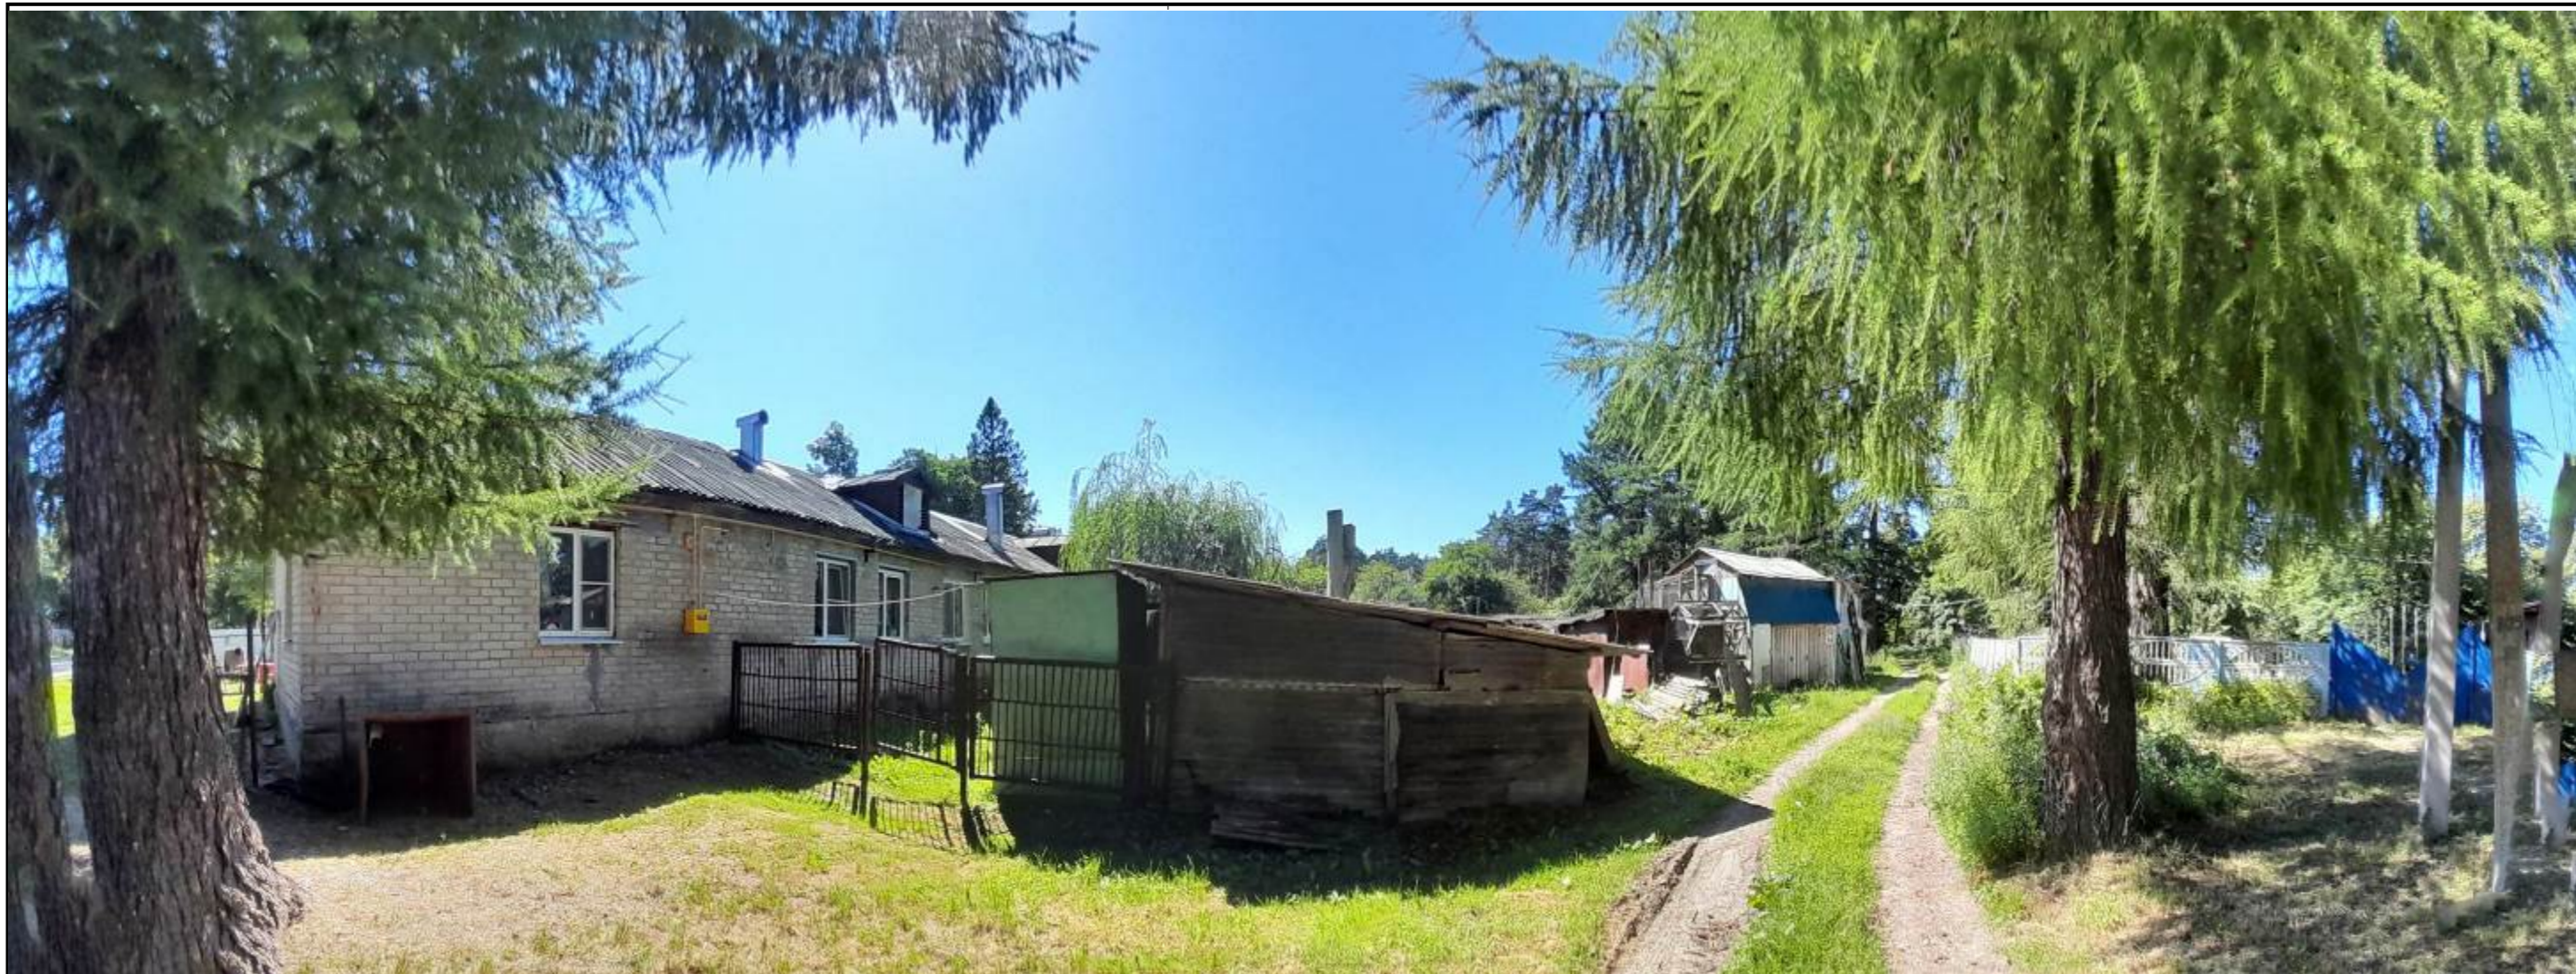
Фото 29. Развертка местности в северо-западном направлении. Точка отсутствия возможности визуального восприятия рассматриваемого объекта культурного наследия.

- Наличие элементов густого озеленения территории, препятствующих визуальному восприятию рассматриваемого объекта культурного наследия.
- Отсутствие возможности идентификации рассматриваемого объекта культурного наследия.
- Иные объекты капитального строительства, препятствующие визуальному восприятию рассматриваемого объекта культурного наследия.

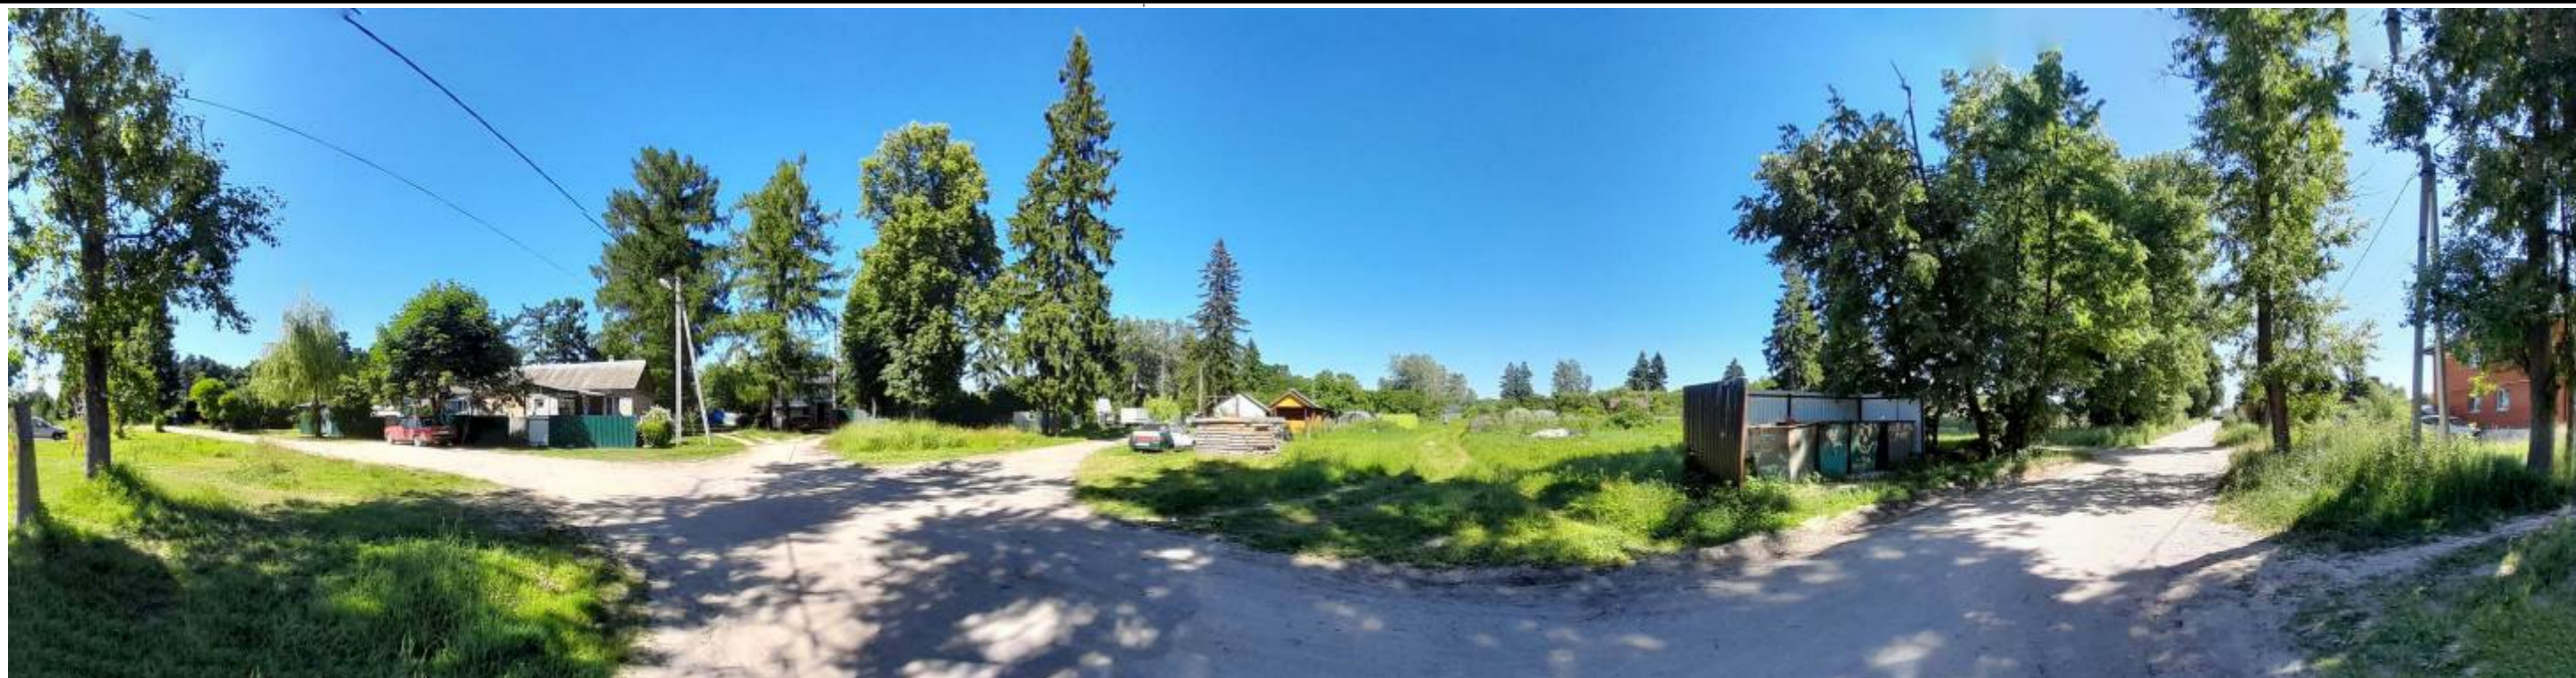
Фото 30. Развертка местности в юго-восточном направлении. Точка отсутствия возможности визуального восприятия рассматриваемого объекта культурного наследия.

- Наличие элементов густого озеленения территории, препятствующих визуальному восприятию рассматриваемого объекта культурного наследия.
- Отсутствие возможности идентификации рассматриваемого объекта культурного наследия.
- Иные объекты капитального строительства, препятствующие визуальному восприятию рассматриваемого объекта культурного наследия.

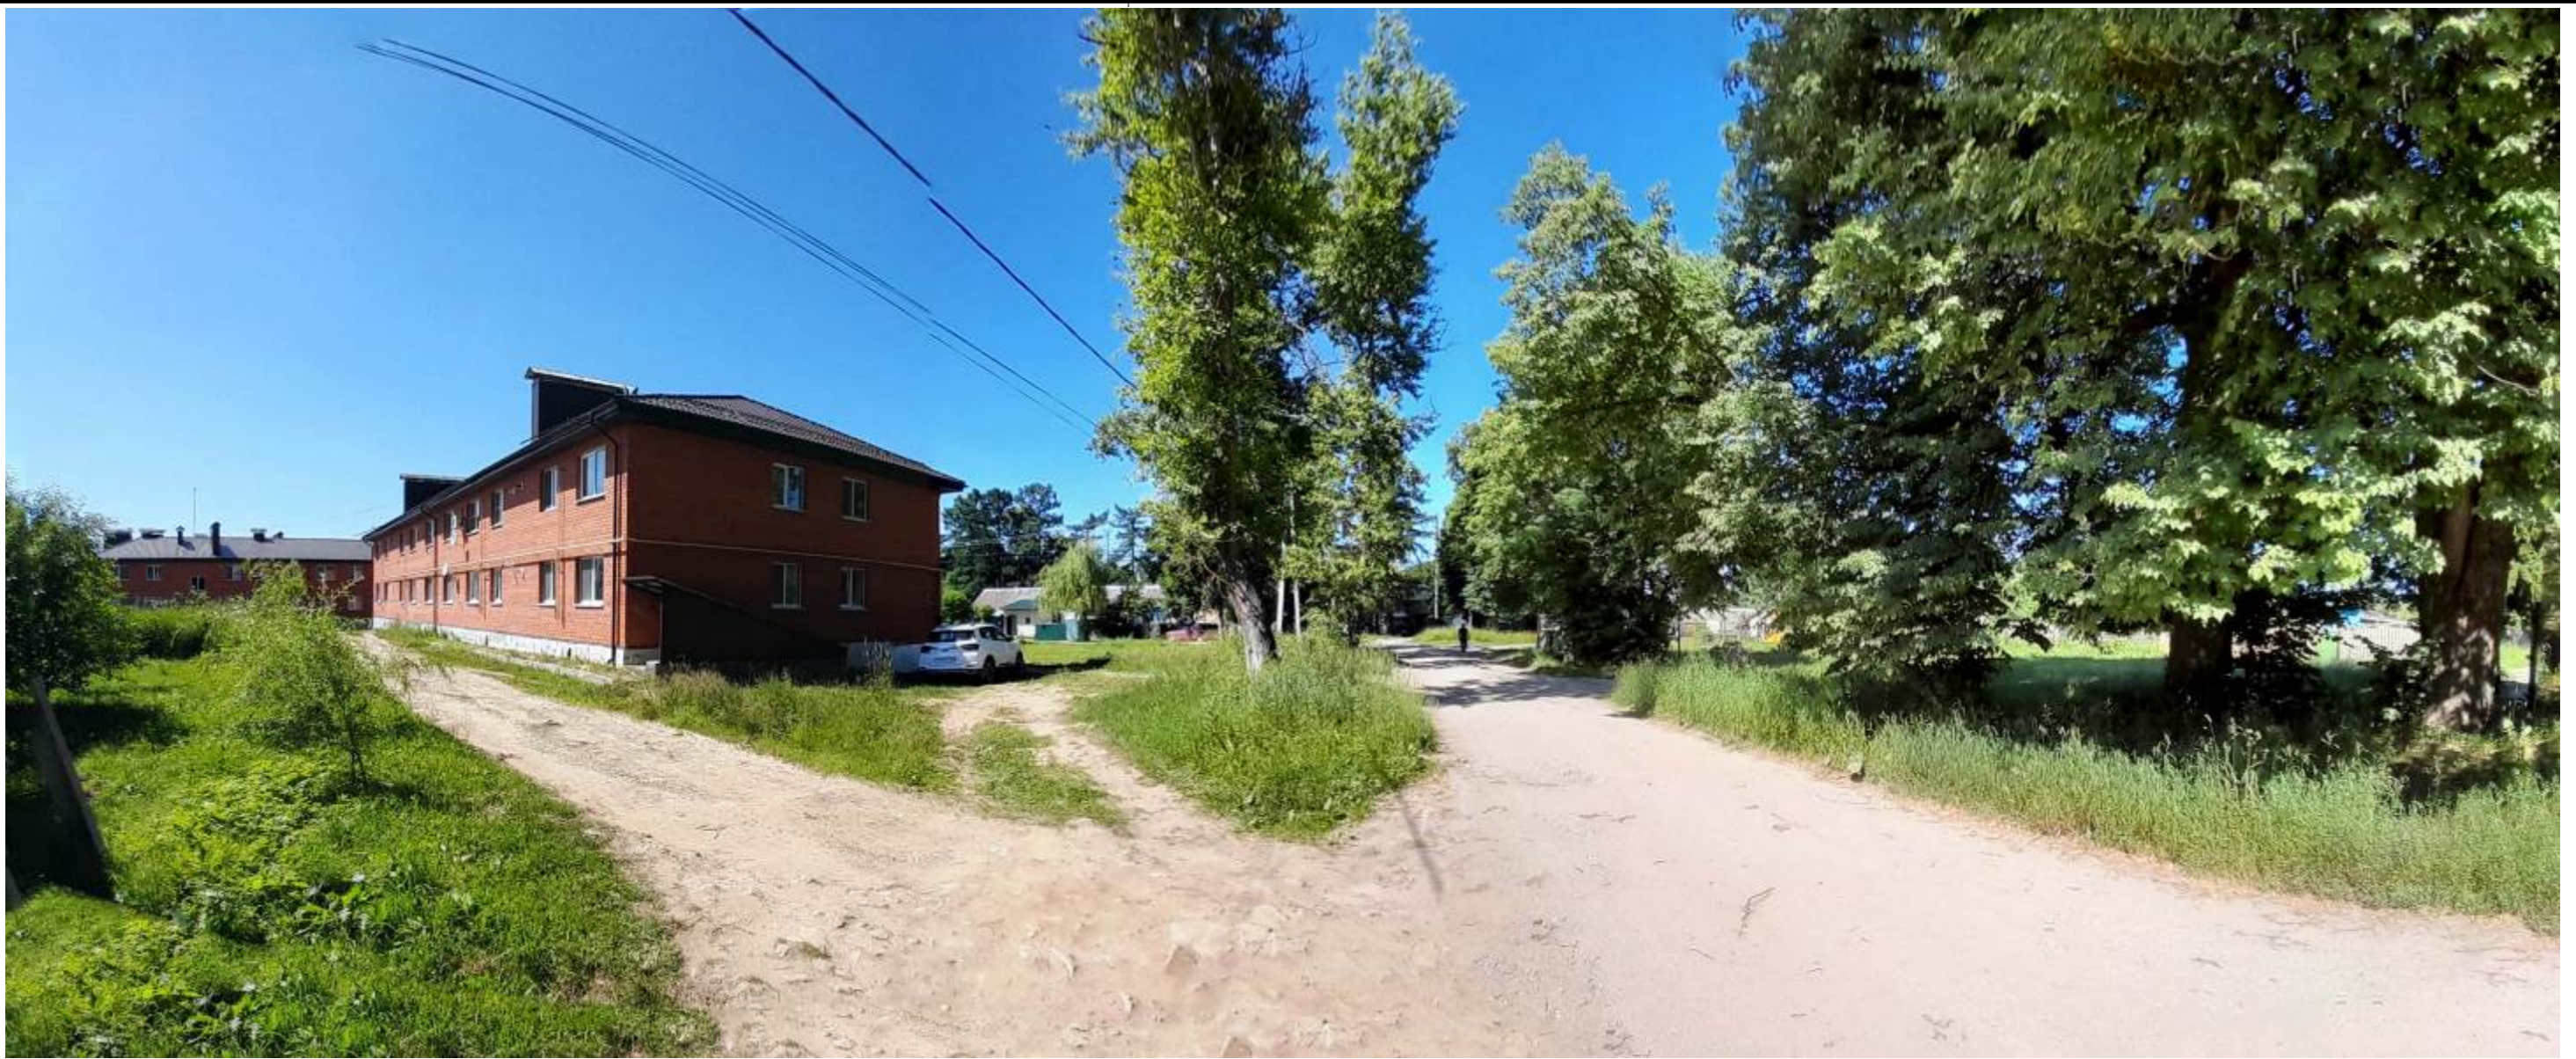
Фото 31. Развертка местности в северном направлении. Точка отсутствия возможности визуального восприятия рассматриваемого объекта культурного наследия.

- Наличие элементов густого озеленения территории, препятствующих визуальному восприятию рассматриваемого объекта культурного наследия.
- Отсутствие возможности идентификации рассматриваемого объекта культурного наследия.
- Иные объекты капитального строительства, препятствующие визуальному восприятию рассматриваемого объекта культурного наследия.

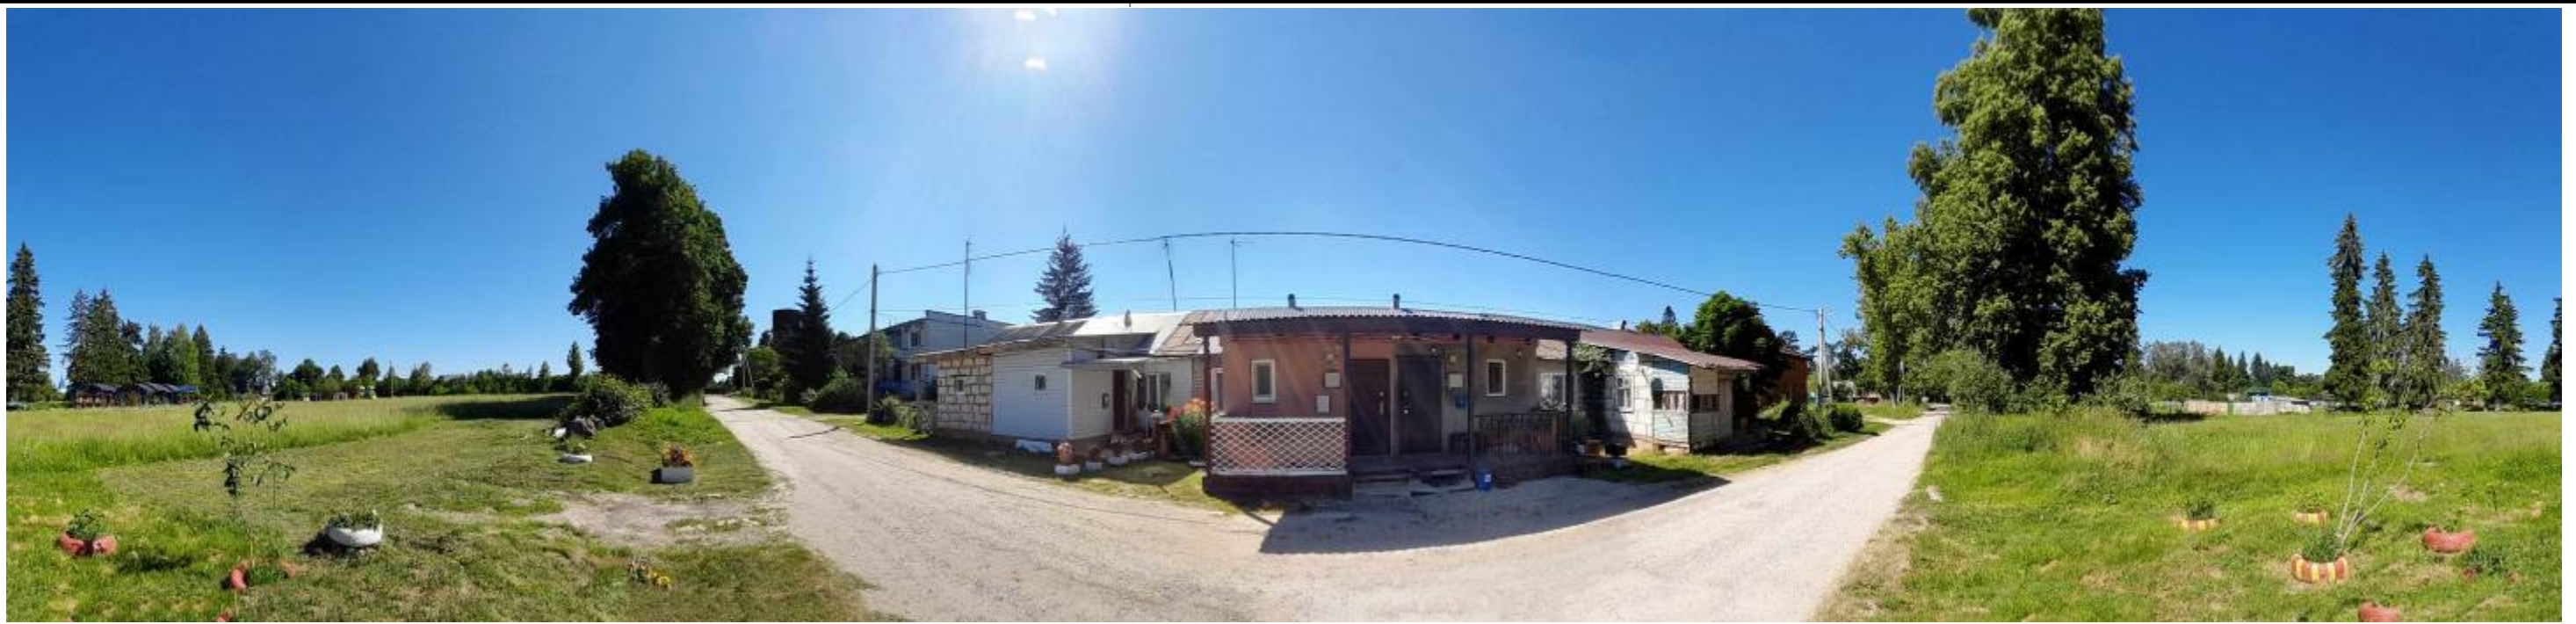
Фото 32. Развертка местности в западном направлении. Точка отсутствия возможности визуального восприятия рассматриваемого объекта культурного наследия.

- Наличие элементов густого озеленения территории, препятствующих визуальному восприятию рассматриваемого объекта культурного наследия.
- Отсутствие возможности идентификации рассматриваемого объекта культурного наследия.
- Иные объекты капитального строительства, препятствующие визуальному восприятию рассматриваемого объекта культурного наследия.

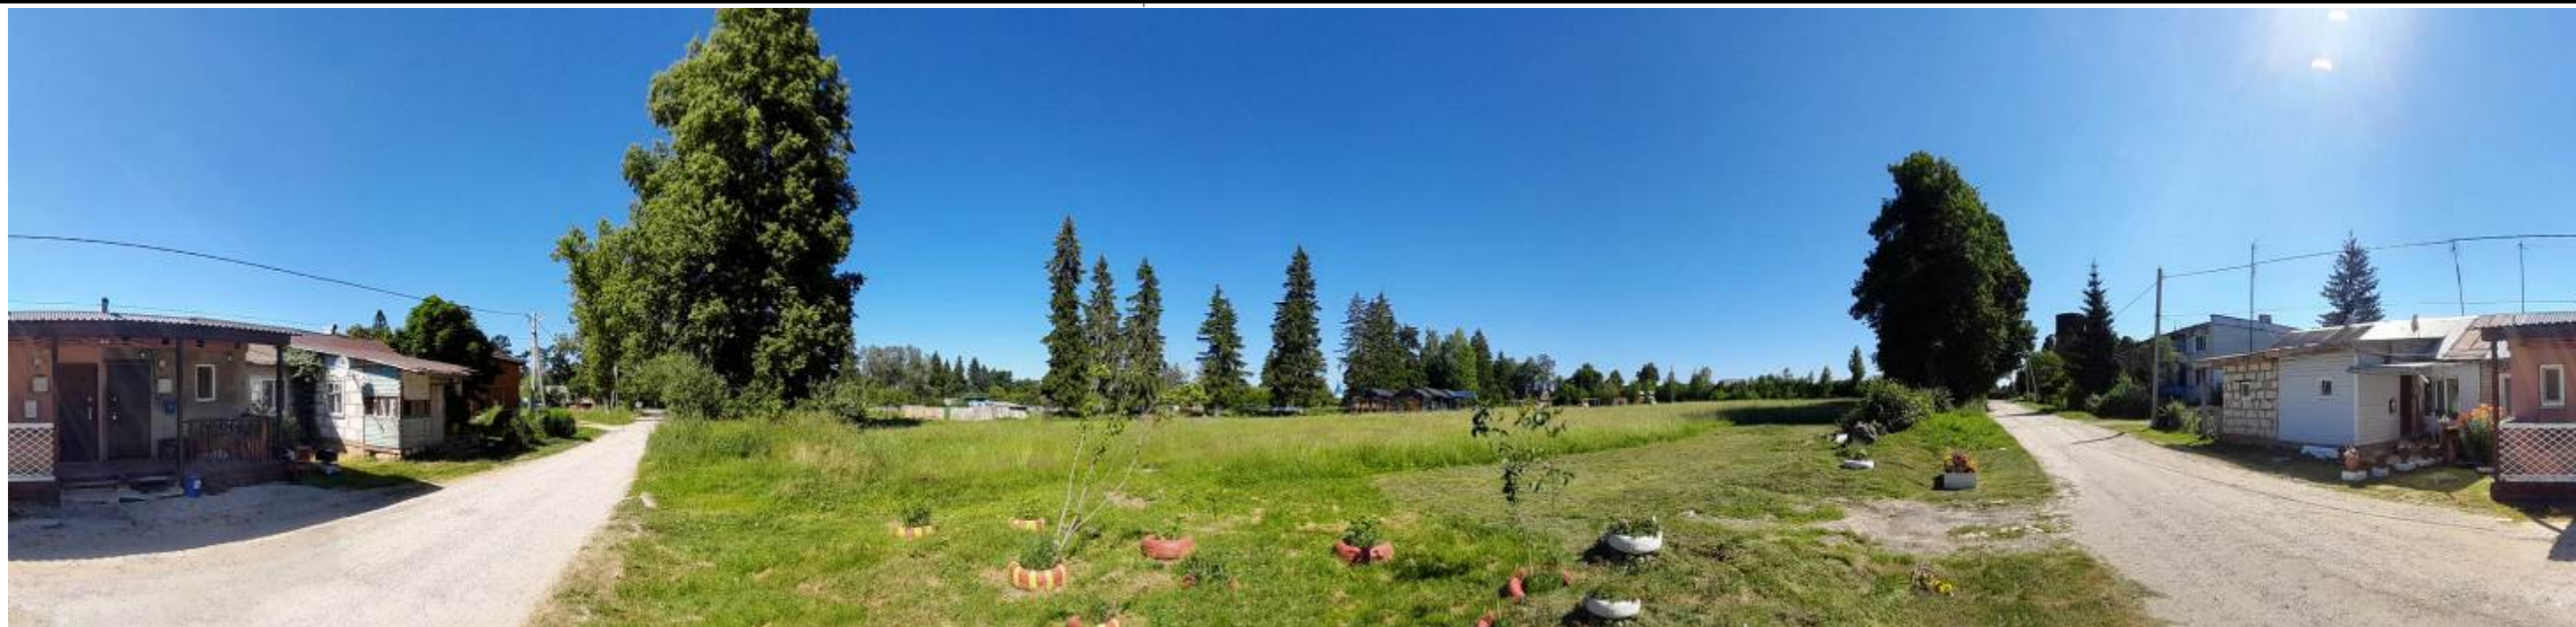
Фото 33. Развертка местности в юго-восточном направлении. Точка отсутствия возможности визуального восприятия рассматриваемого объекта культурного наследия.

- Наличие элементов густого озеленения территории, препятствующих визуальному восприятию рассматриваемого объекта культурного наследия.
- Отсутствие возможности идентификации рассматриваемого объекта культурного наследия.
- Иные объекты капитального строительства, препятствующие визуальному восприятию рассматриваемого объекта культурного наследия.

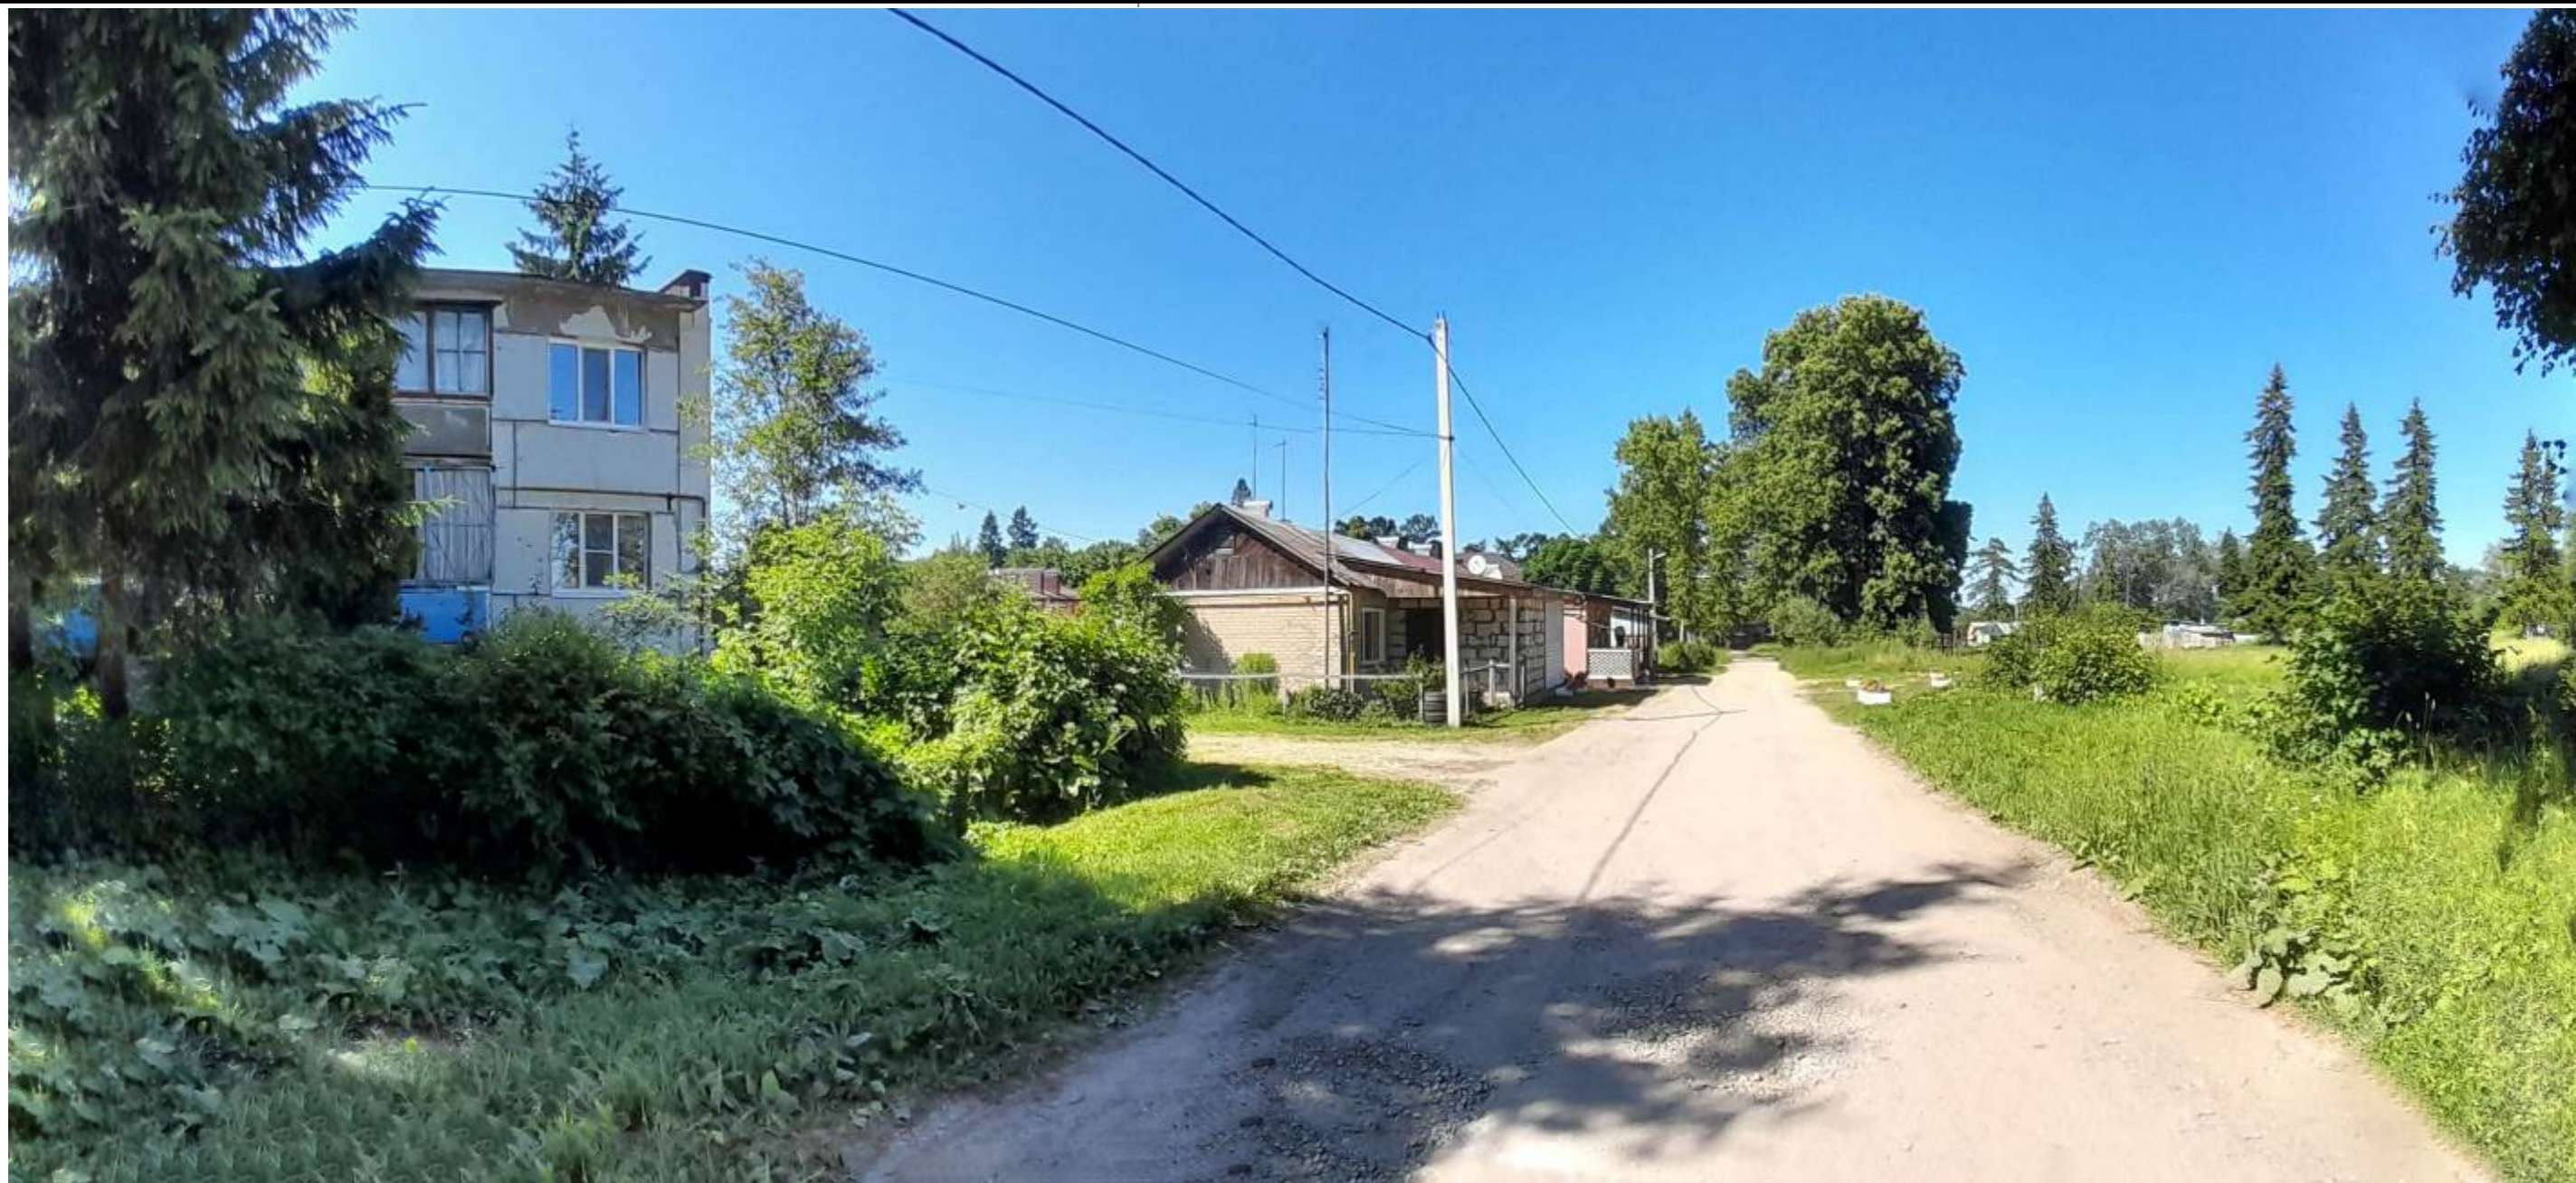
Фото 34. Развертка местности в северо-западном направлении. Точка отсутствия возможности визуального восприятия рассматриваемого объекта культурного наследия.

- Наличие элементов густого озеленения территории, препятствующих визуальному восприятию рассматриваемого объекта культурного наследия.
- Отсутствие возможности идентификации рассматриваемого объекта культурного наследия.
- Иные объекты капитального строительства, препятствующие визуальному восприятию рассматриваемого объекта культурного наследия.

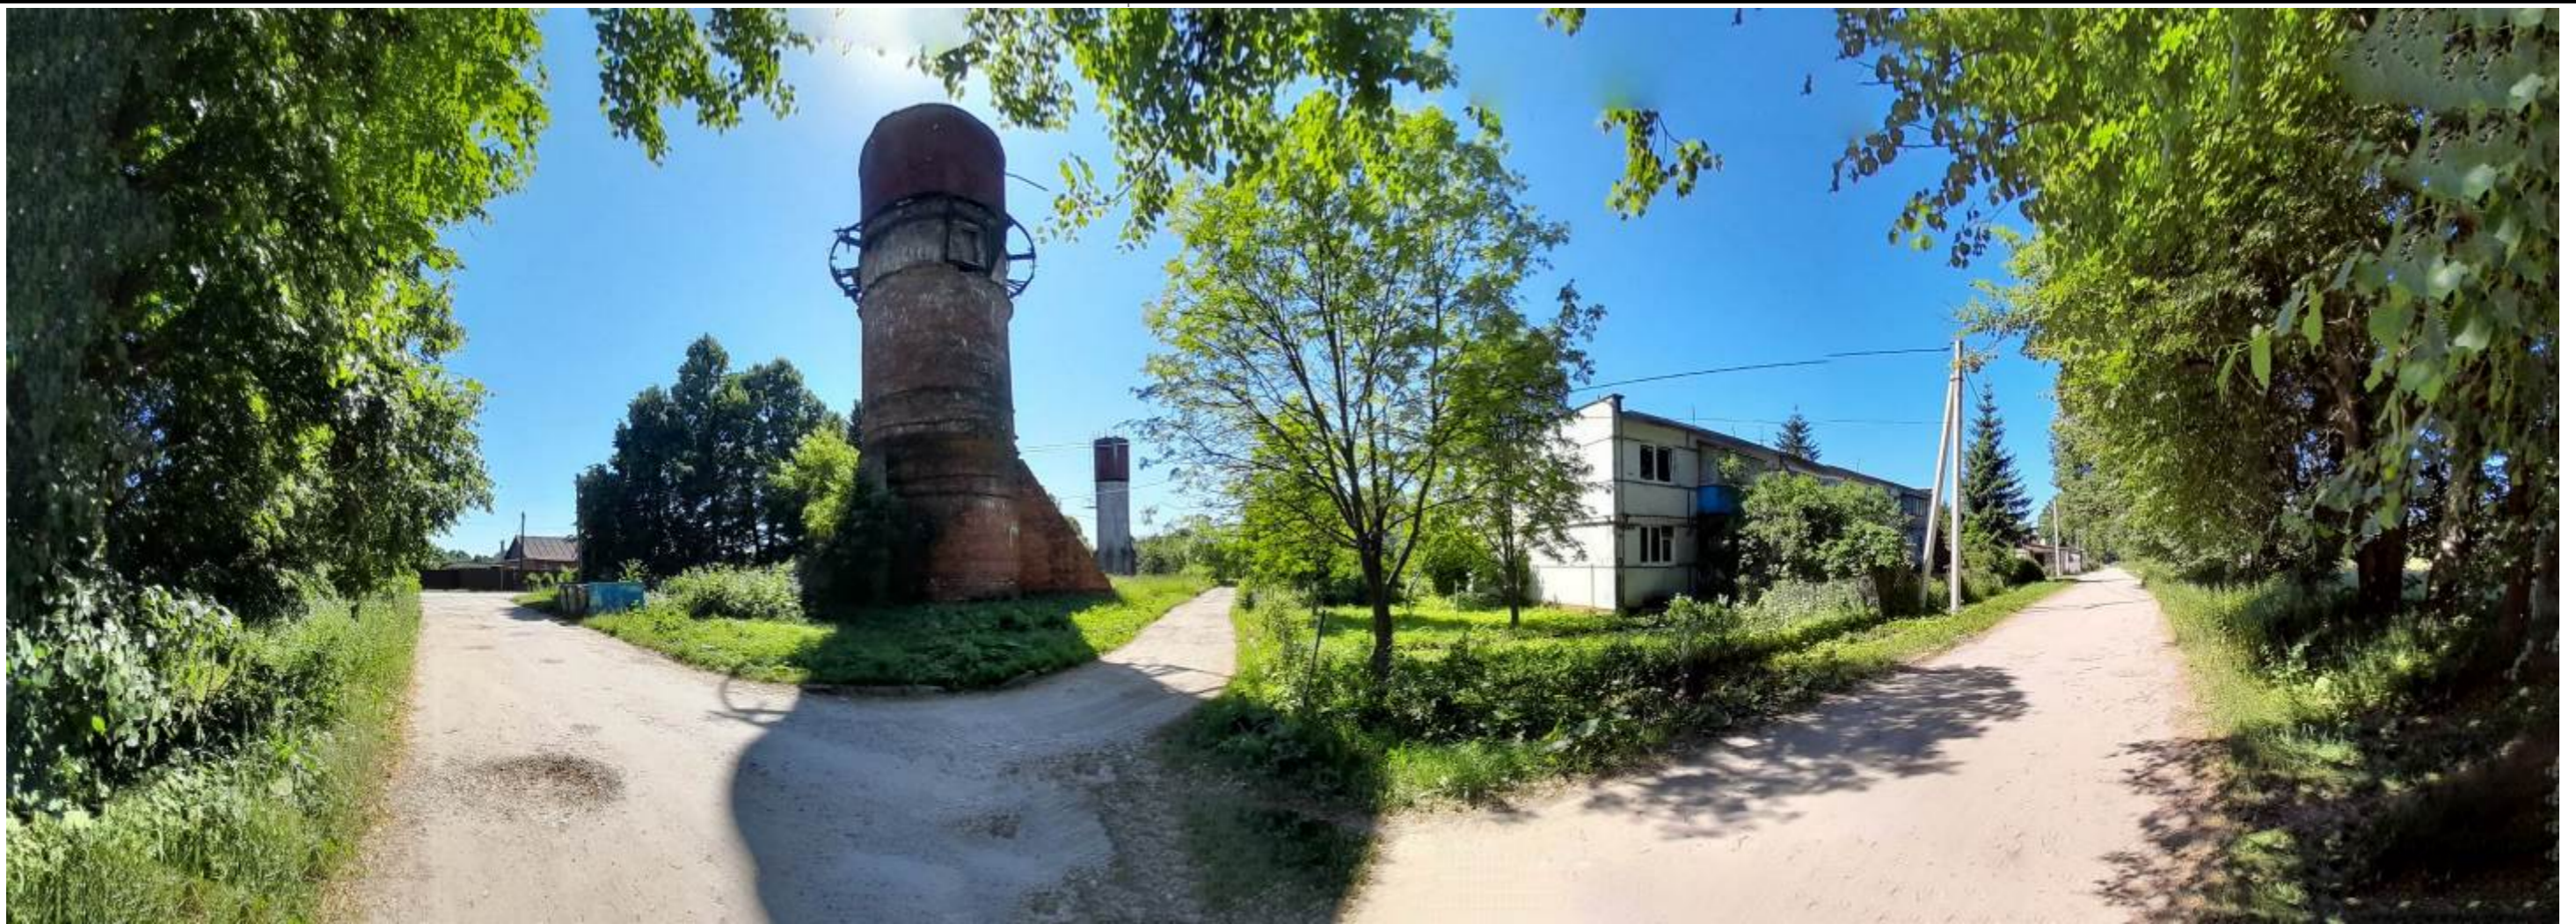
Фото 35. Развертка местности в западном направлении. Точка отсутствия возможности визуального восприятия рассматриваемого объекта культурного наследия.

- Наличие элементов густого озеленения территории, препятствующих визуальному восприятию рассматриваемого объекта культурного наследия.
- Отсутствие возможности идентификации рассматриваемого объекта культурного наследия.
- Иные объекты капитального строительства, препятствующие визуальному восприятию рассматриваемого объекта культурного наследия.

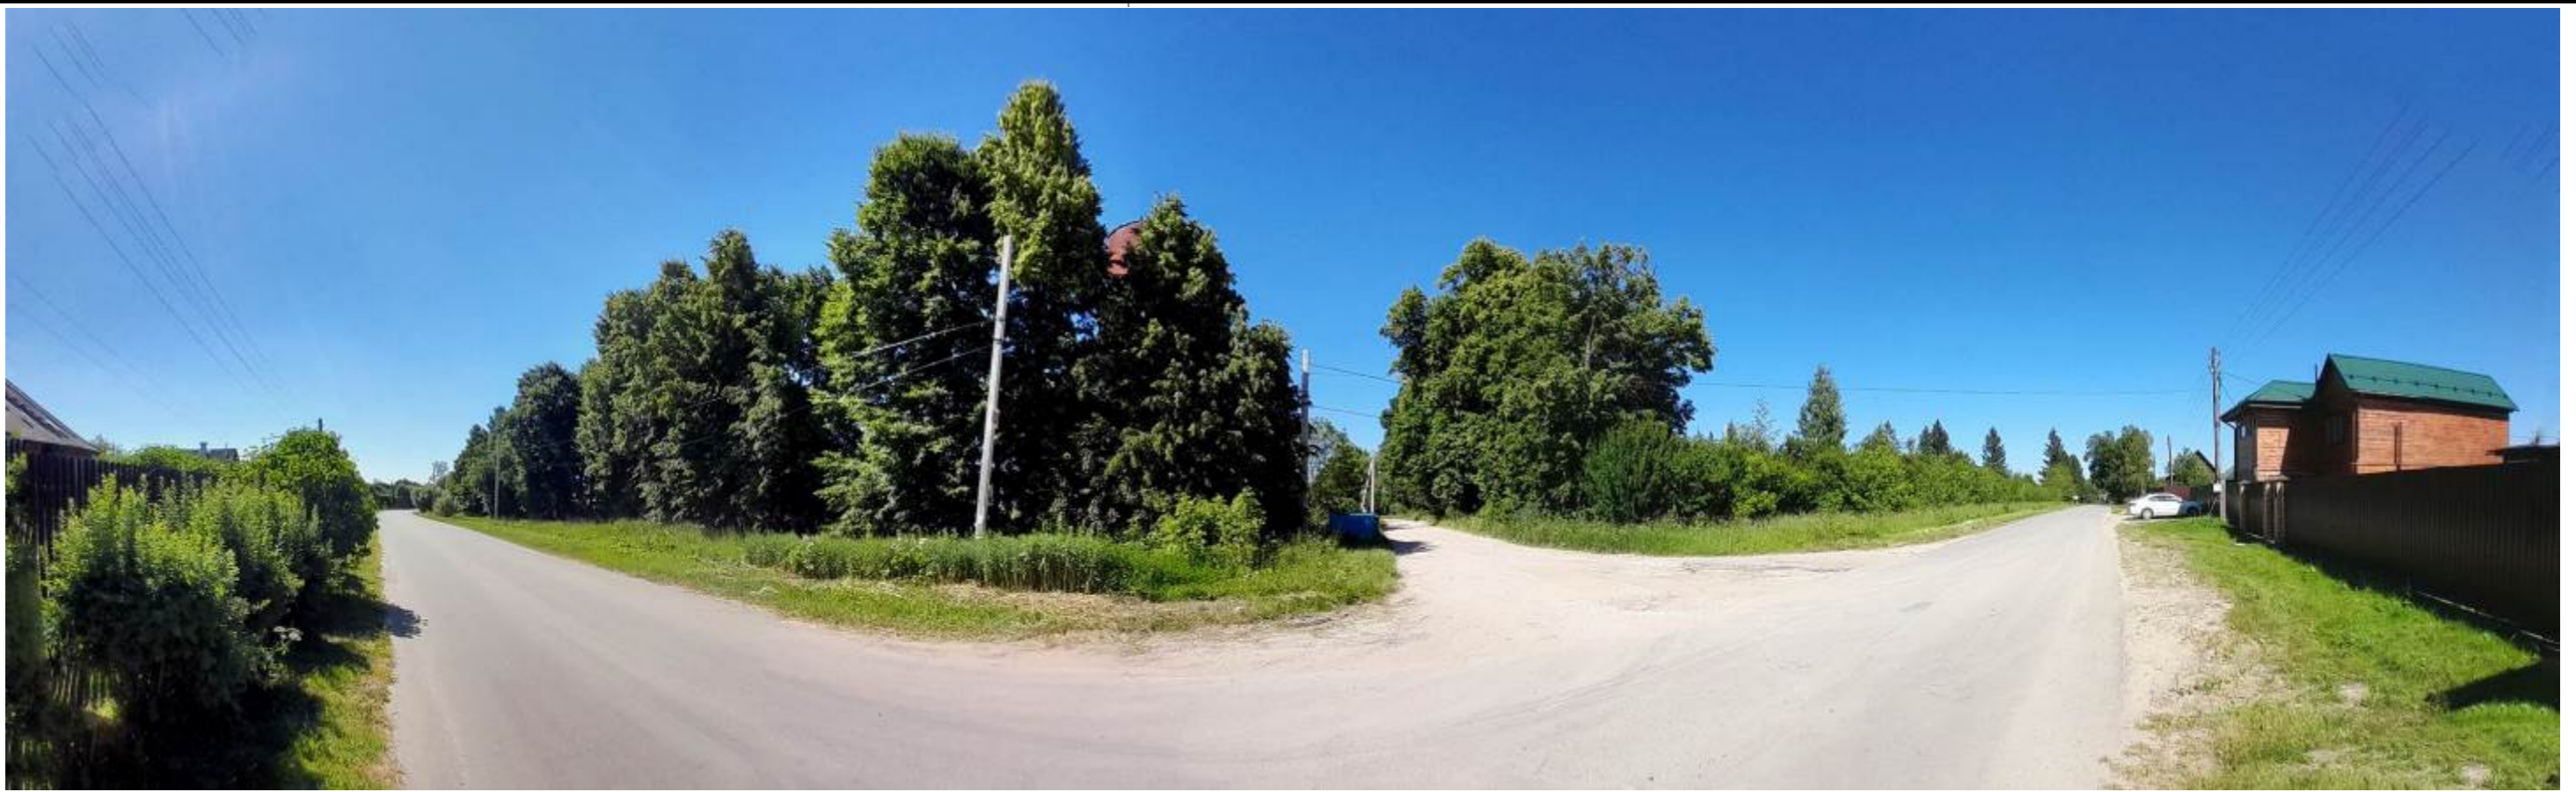
Фото 36. Развертка местности в северном направлении. Точка отсутствия возможности визуального восприятия рассматриваемого объекта культурного наследия.
