Объект культурного наследия федерального значения
«Усадьба «Ахлебинино», с парком, XIX в.», расположенный
по адресу: Калужская область, Перемышльский район, с.
Ахлебинино, ул. Лесная, д. 5.
(наименование памятника истории и культуры)

ПРОЕКТ ЗОН ОХРАНЫ.

Подраздел: Ландшафтно-визуальный анализ

Шифр КО-01-ПЗО-22-ЛВА

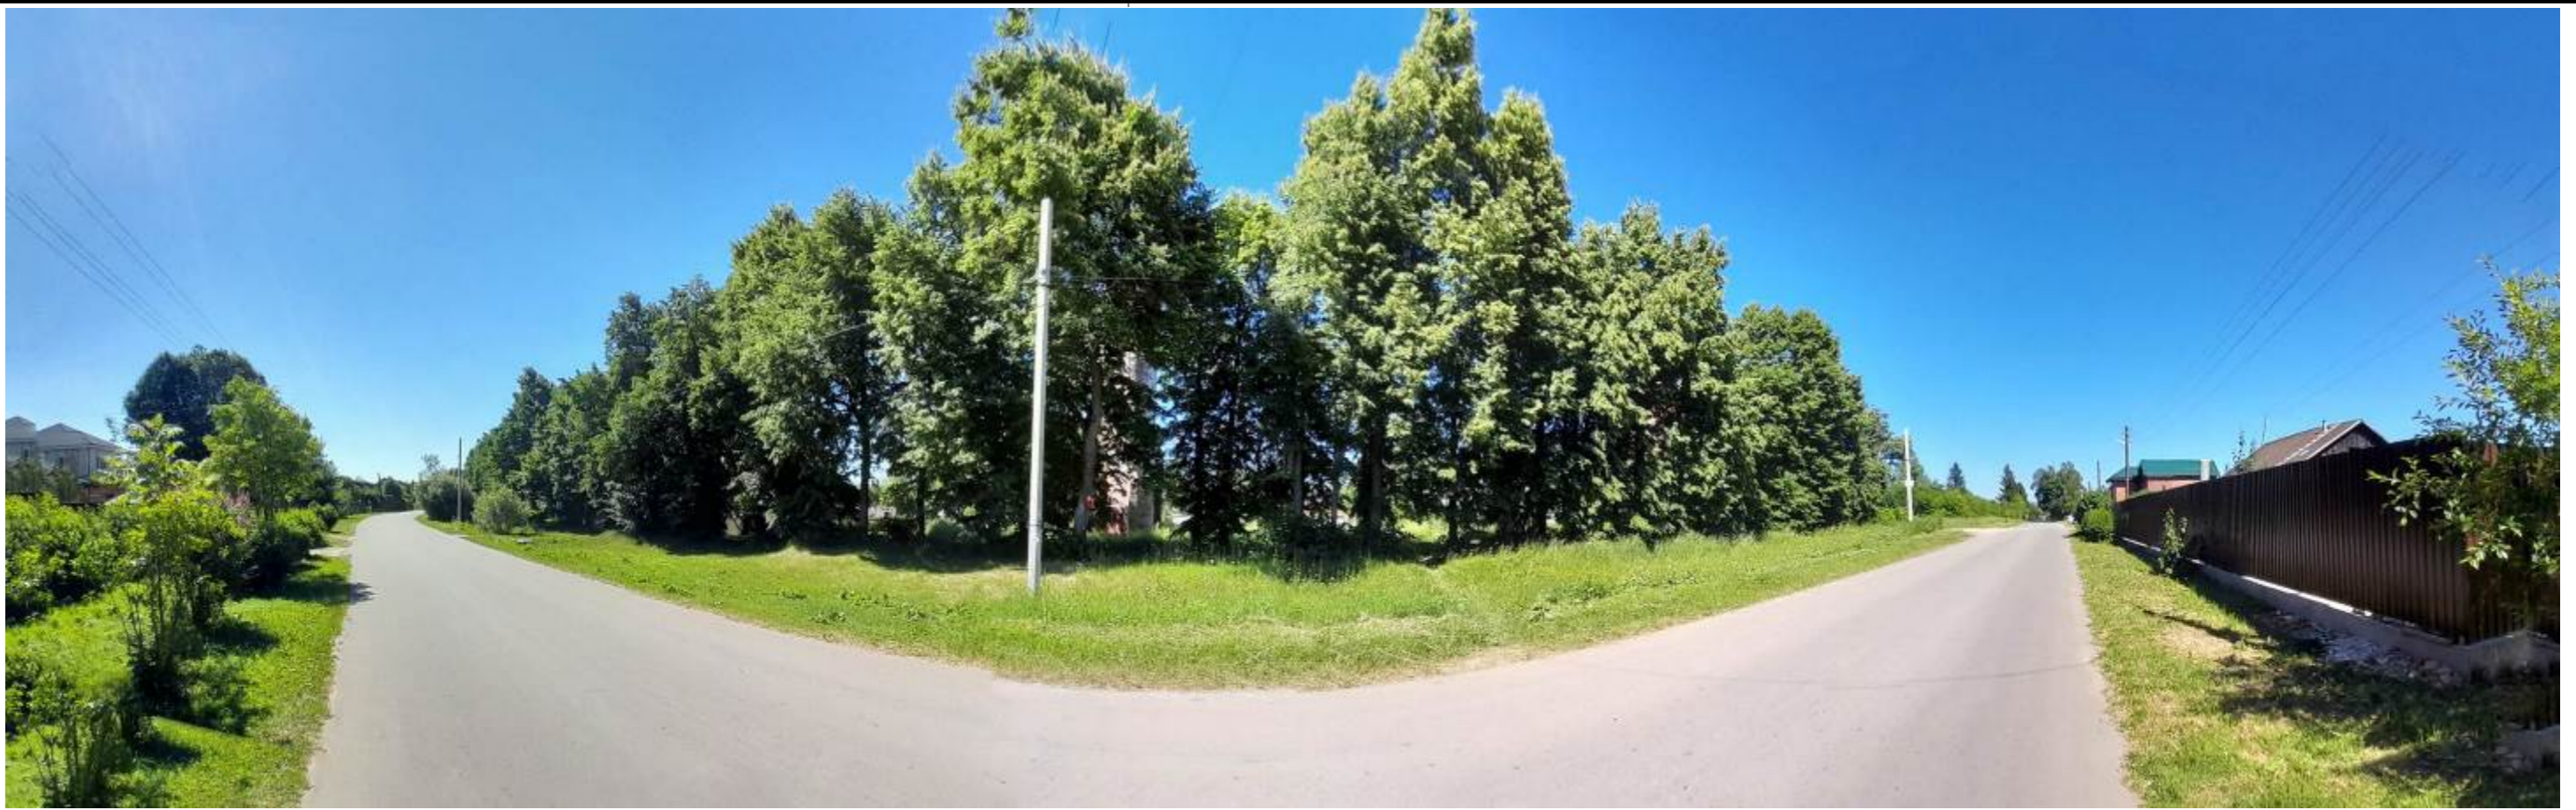
Фото 37. Развертка местности в северном направлении. Точка отсутствия возможности визуального восприятия рассматриваемого объекта культурного наследия.

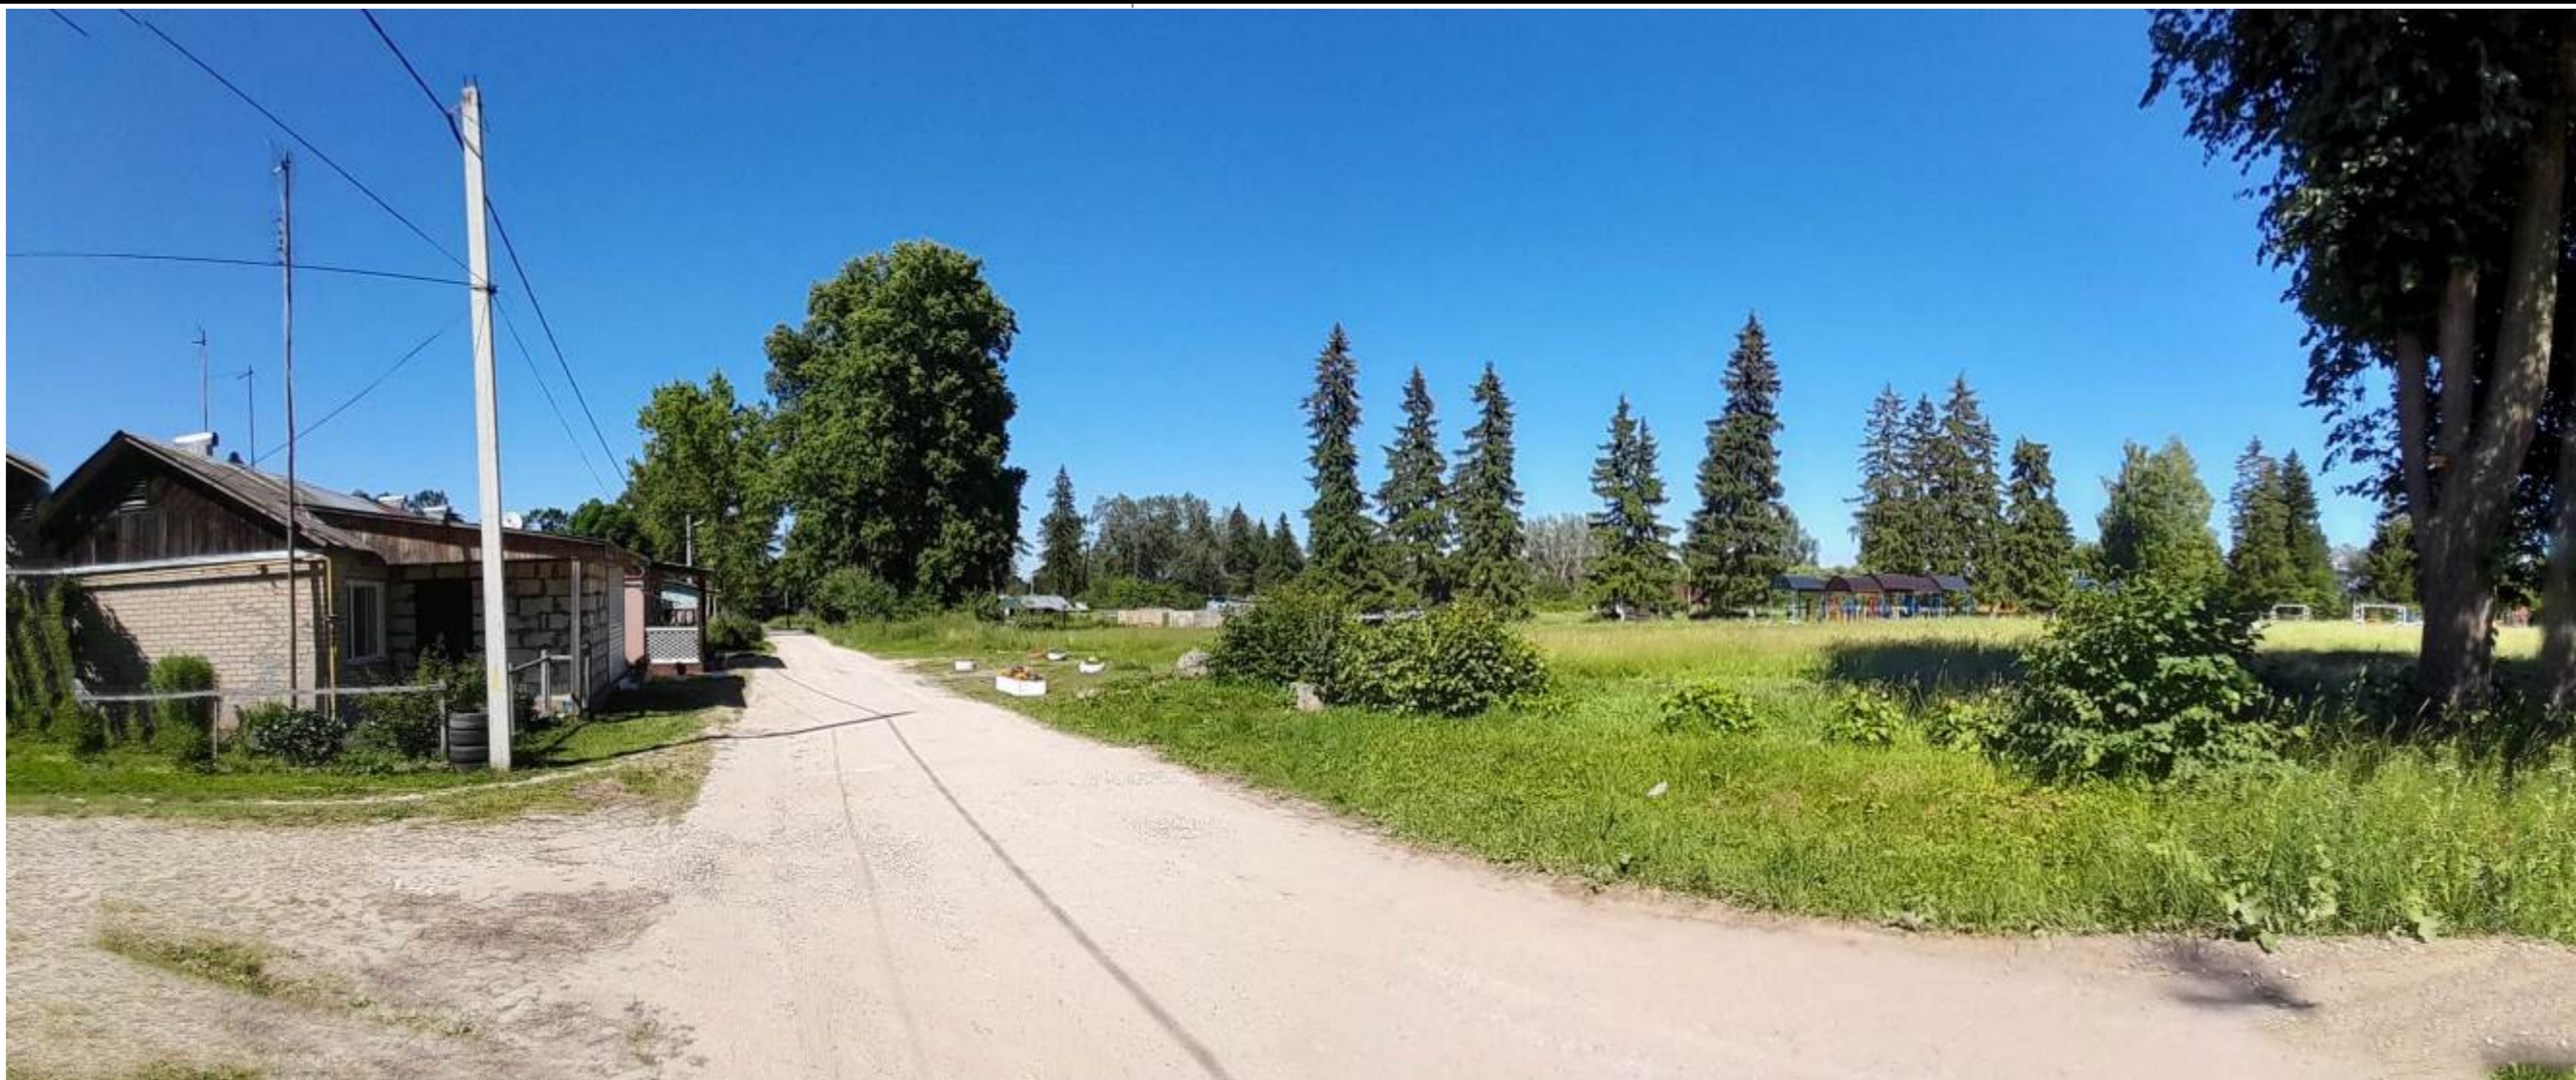
Фото 38. Развертка местности в северо-восточном направлении. Точка отсутствия возможности визуального восприятия рассматриваемого объекта культурного наследия.

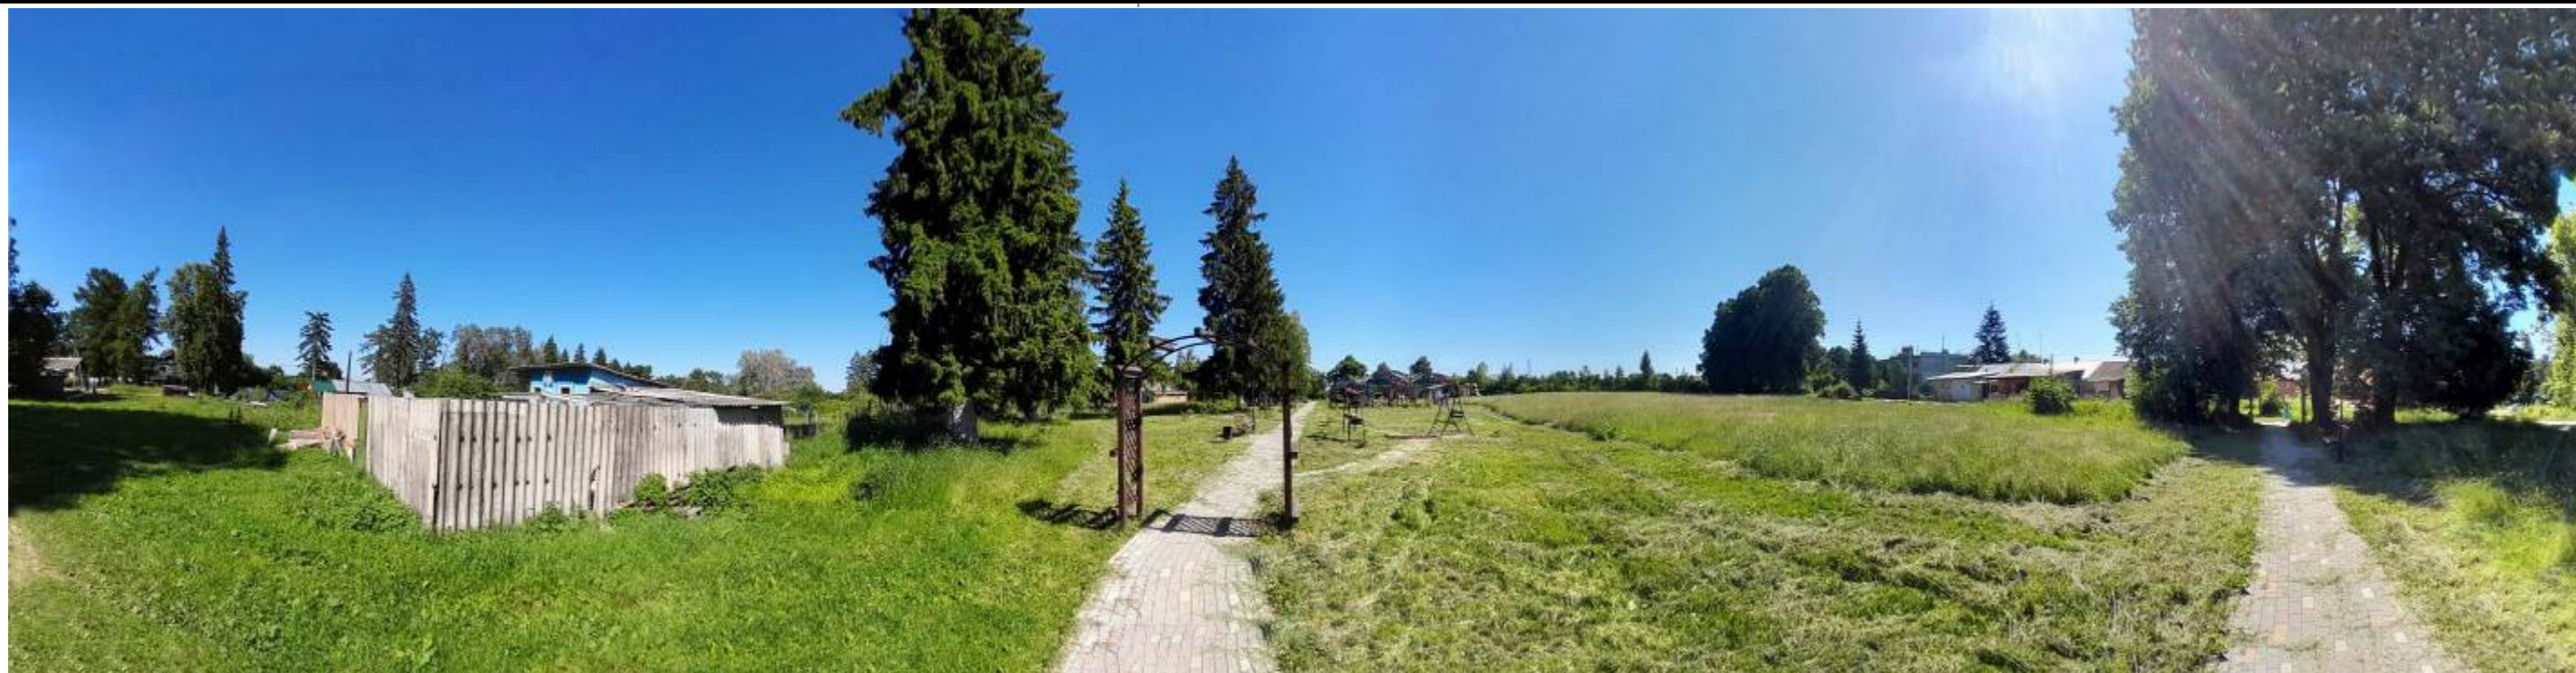
Фото 39. Развертка местности в юго-восточном направлении. Точка отсутствия возможности визуального восприятия рассматриваемого объекта культурного наследия.

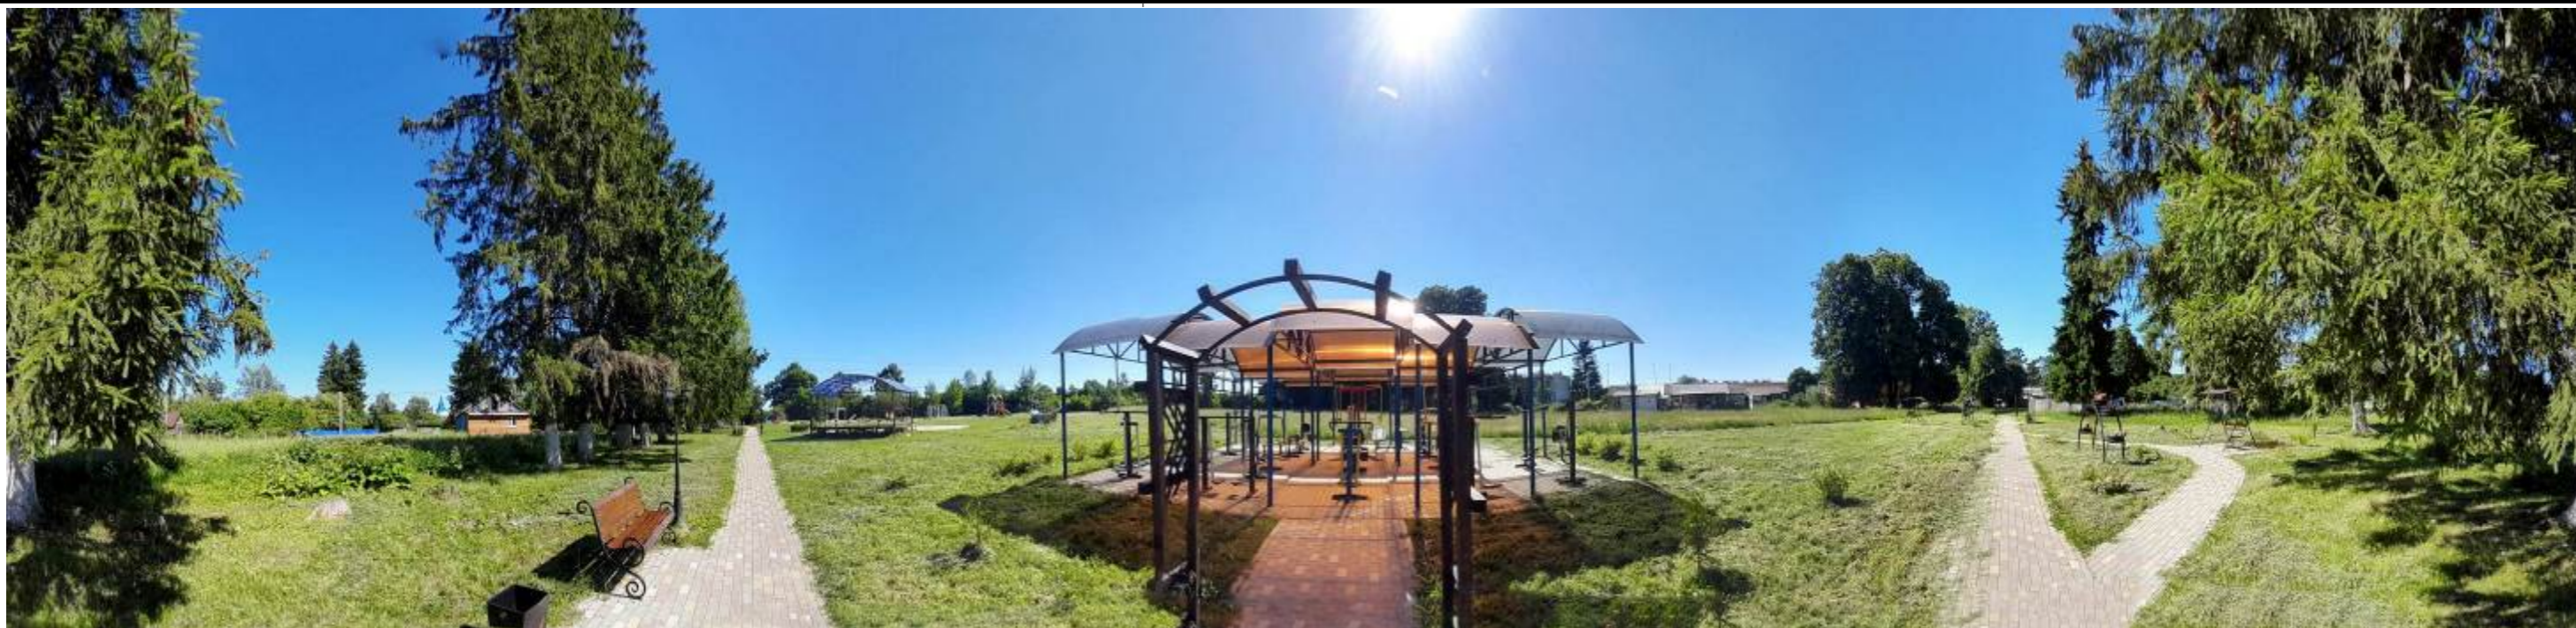
Фото 40. Развертка местности в юго-восточном направлении. Точка отсутствия возможности визуального восприятия рассматриваемого объекта культурного наследия.

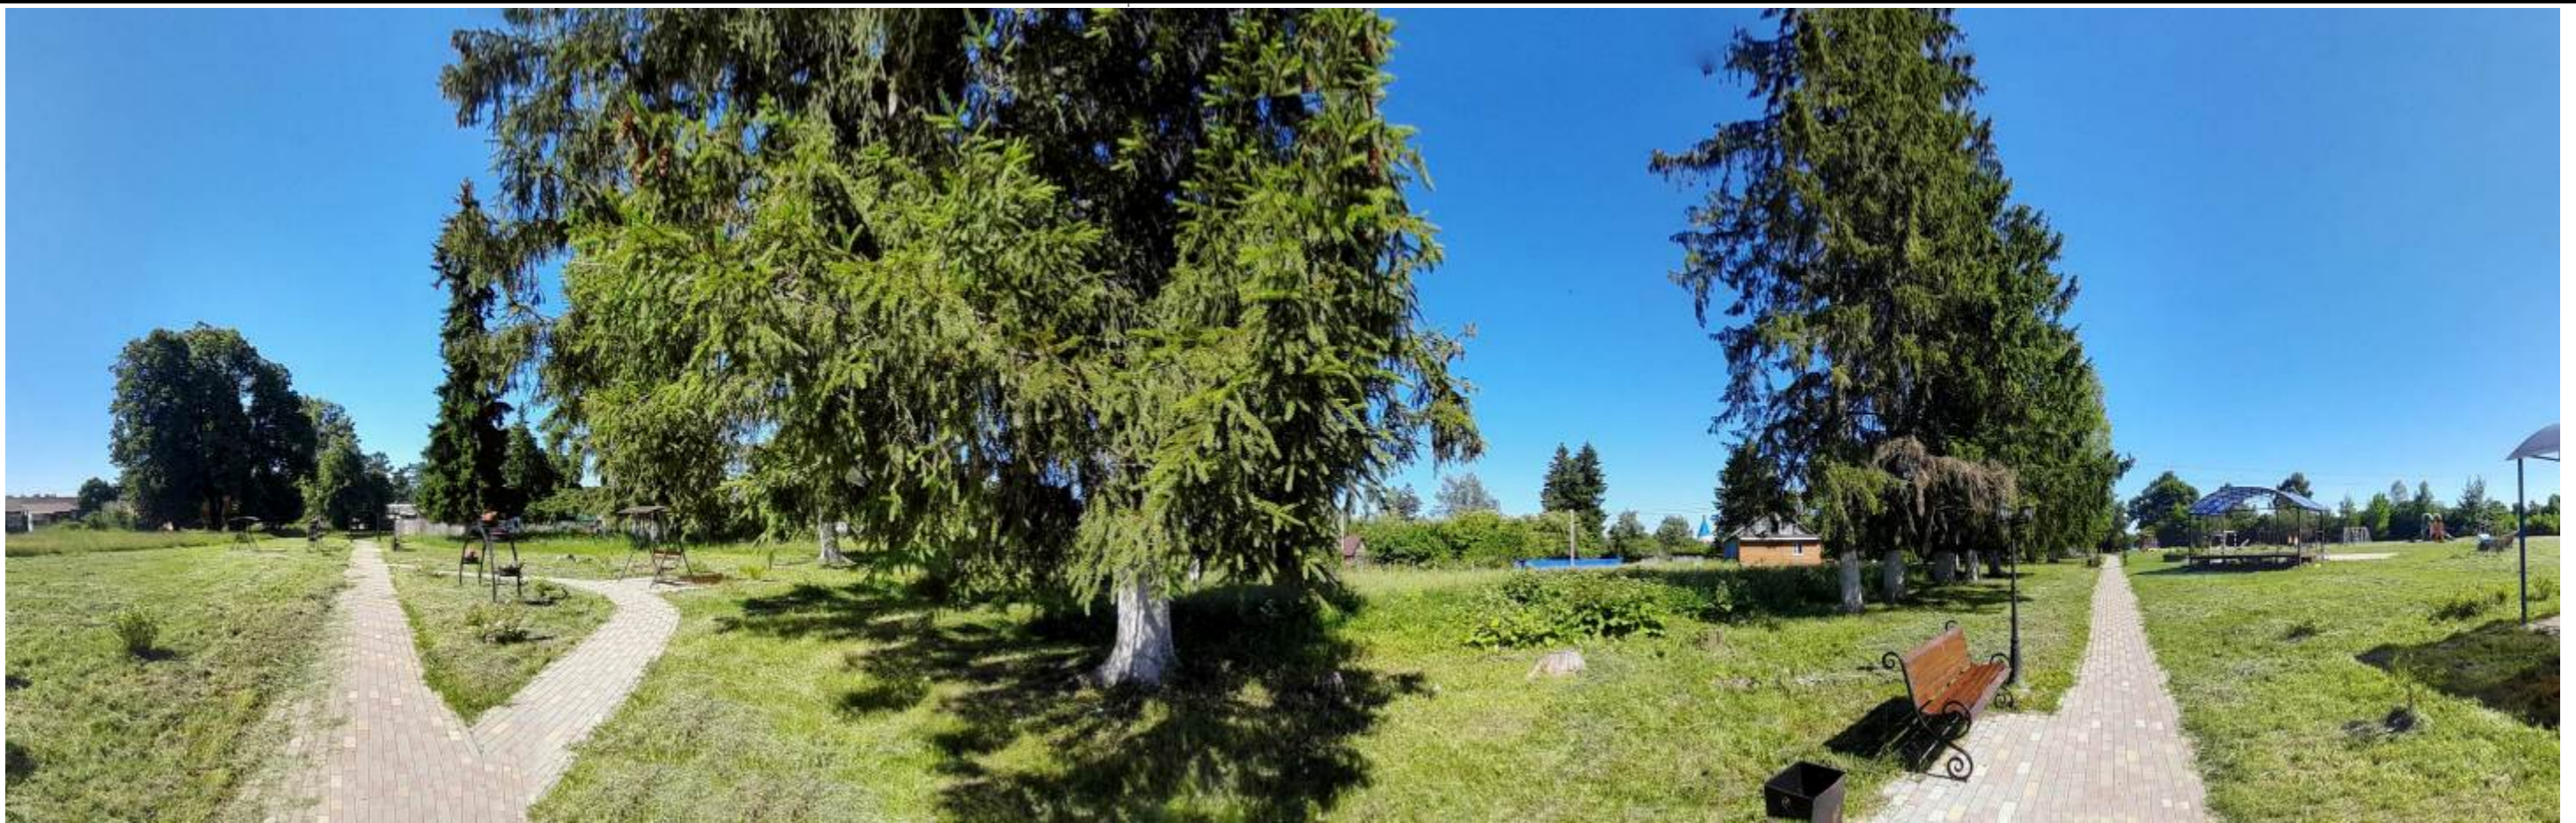
Фото 41. Развертка местности в восточном направлении. Точка отсутствия возможности визуального восприятия рассматриваемого объекта культурного наследия.

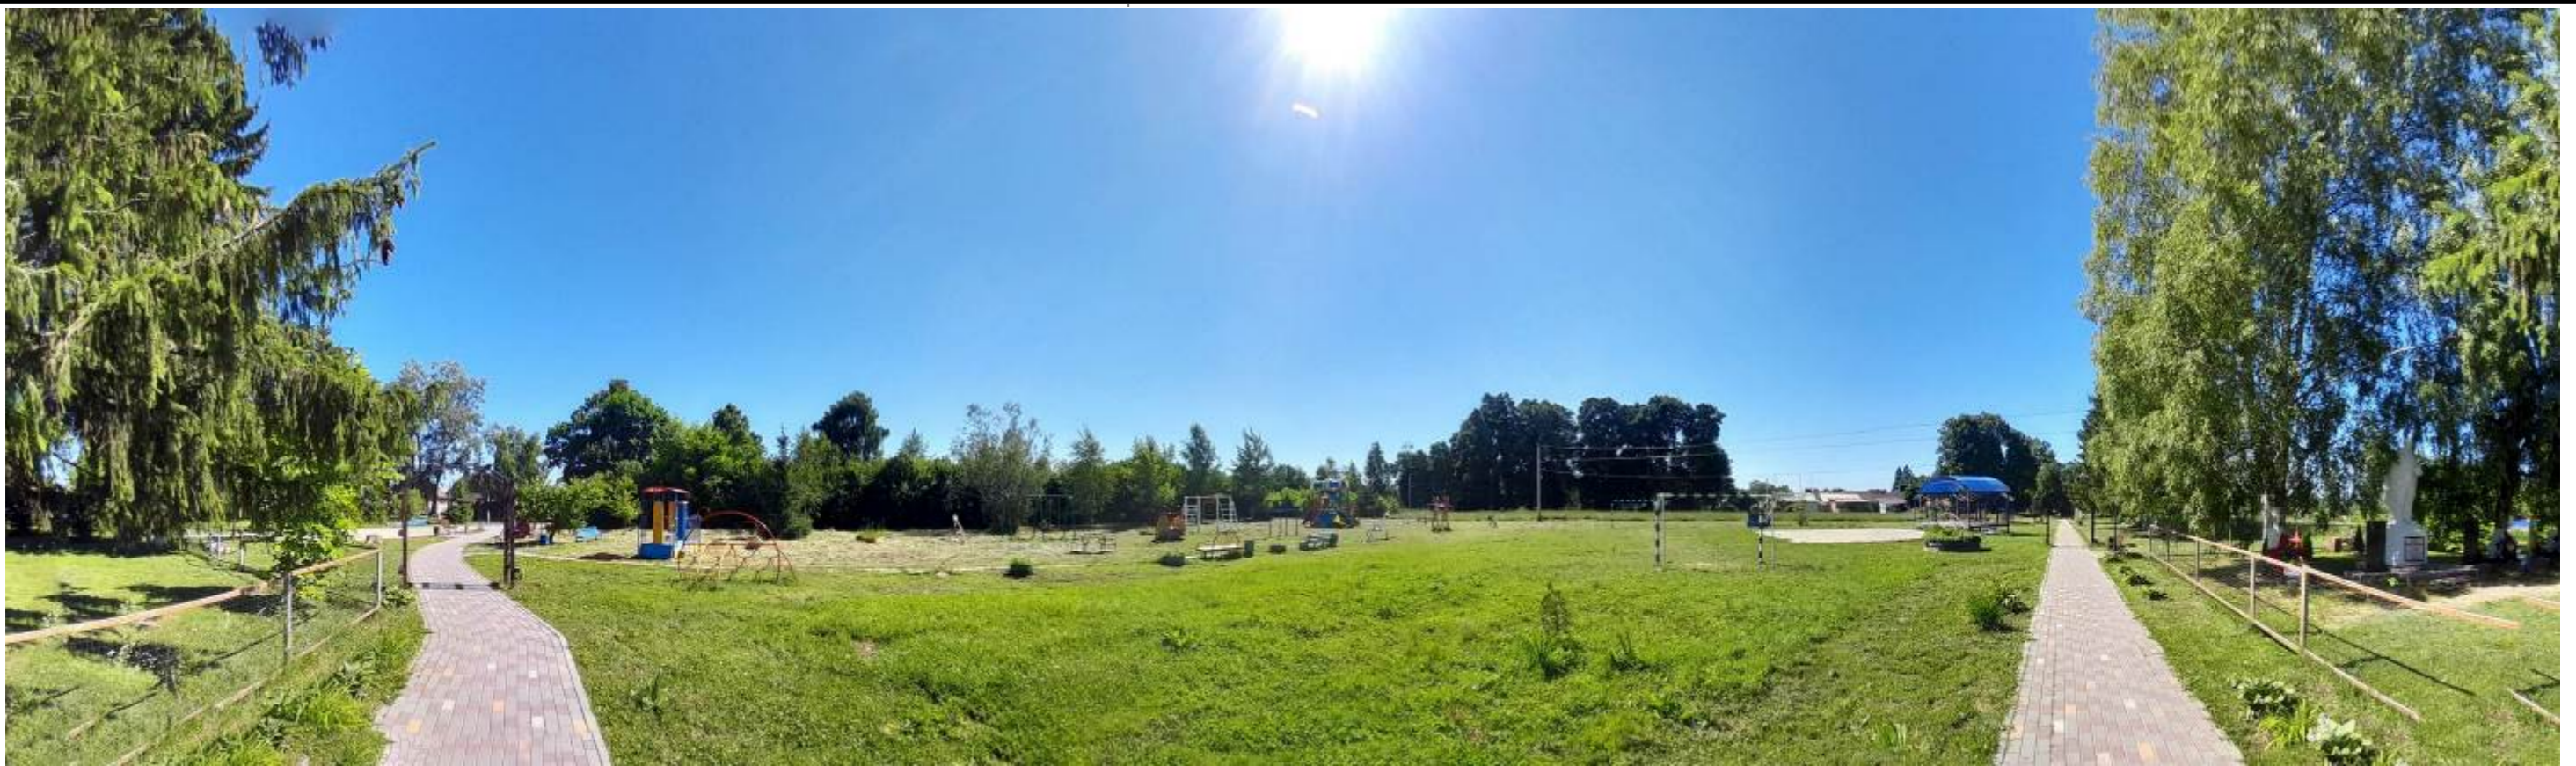
Фото 42. Развертка местности в восточном направлении. Точка отсутствия возможности визуального восприятия рассматриваемого объекта культурного наследия.

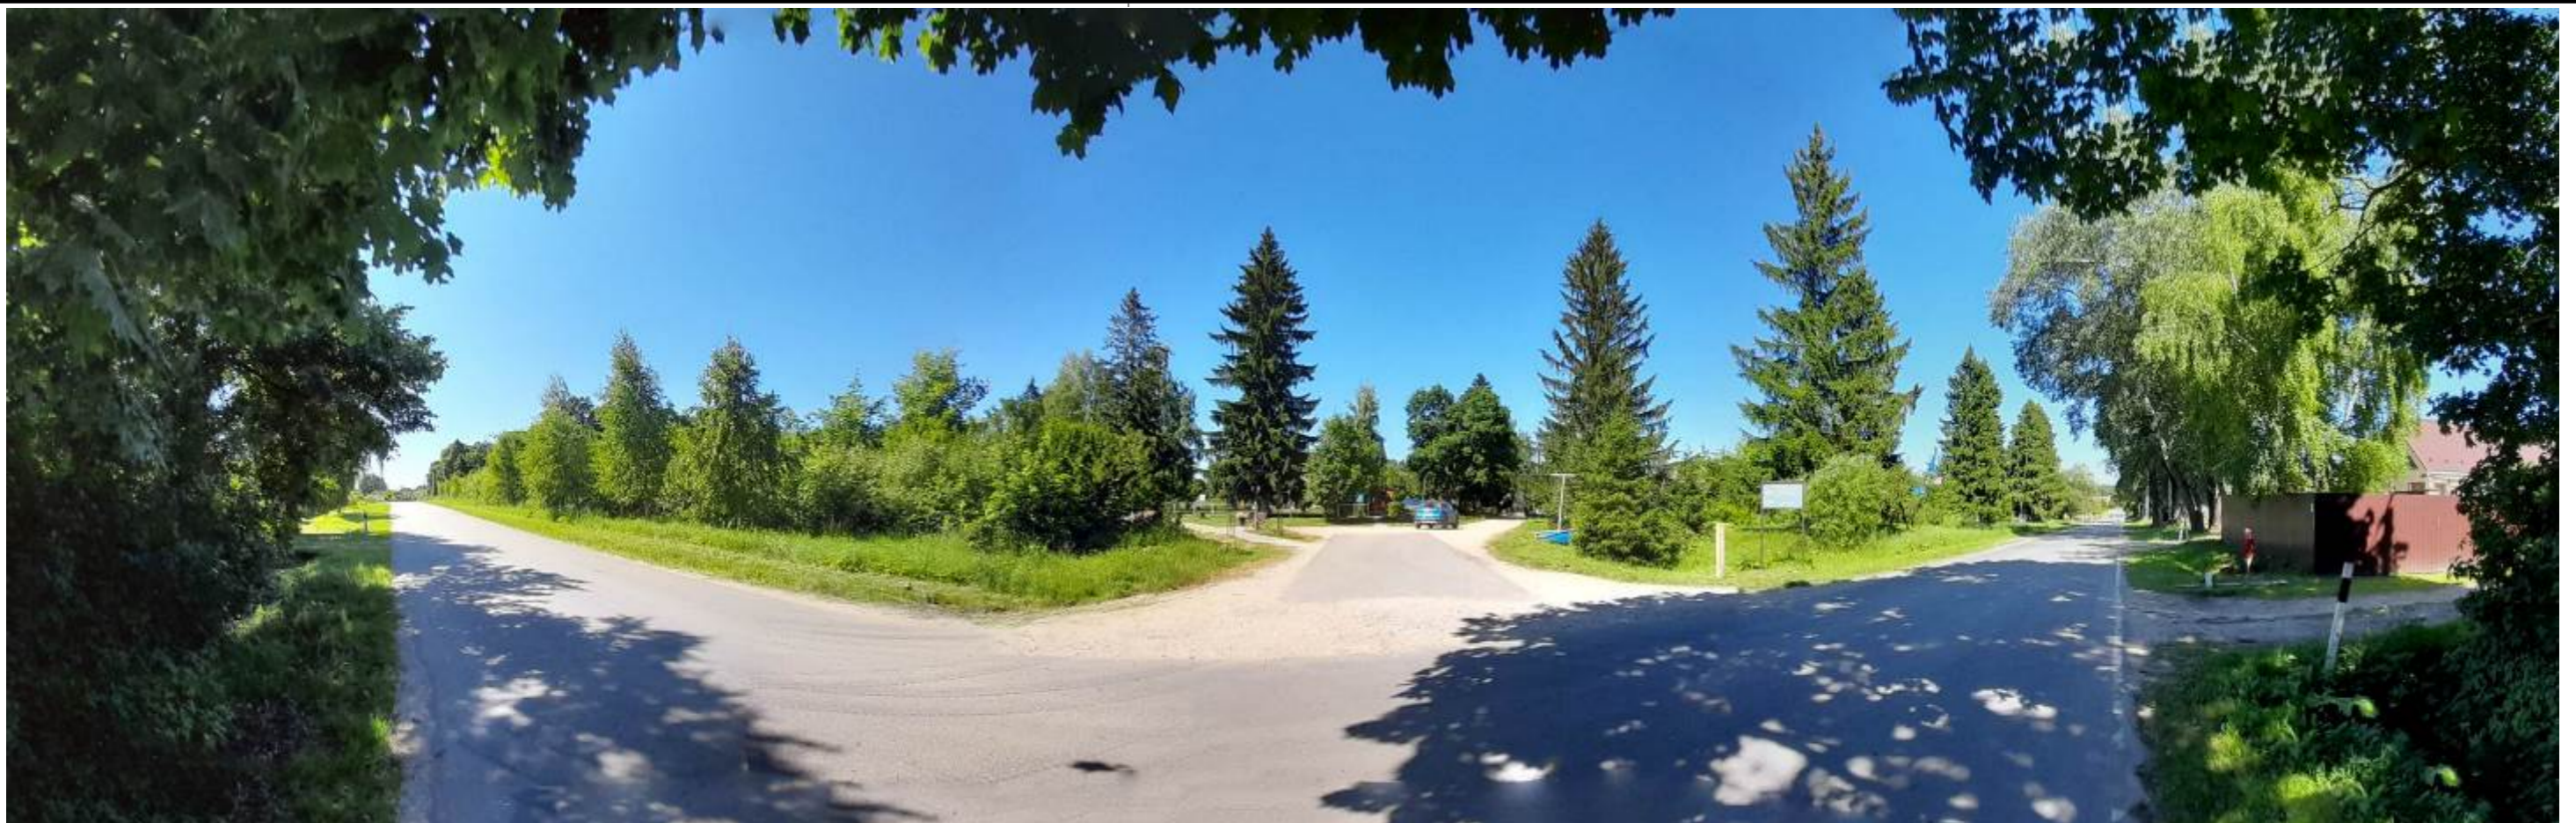
Фото 43. Развертка местности в северном направлении. Точка отсутствия возможности визуального восприятия рассматриваемого объекта культурного наследия.

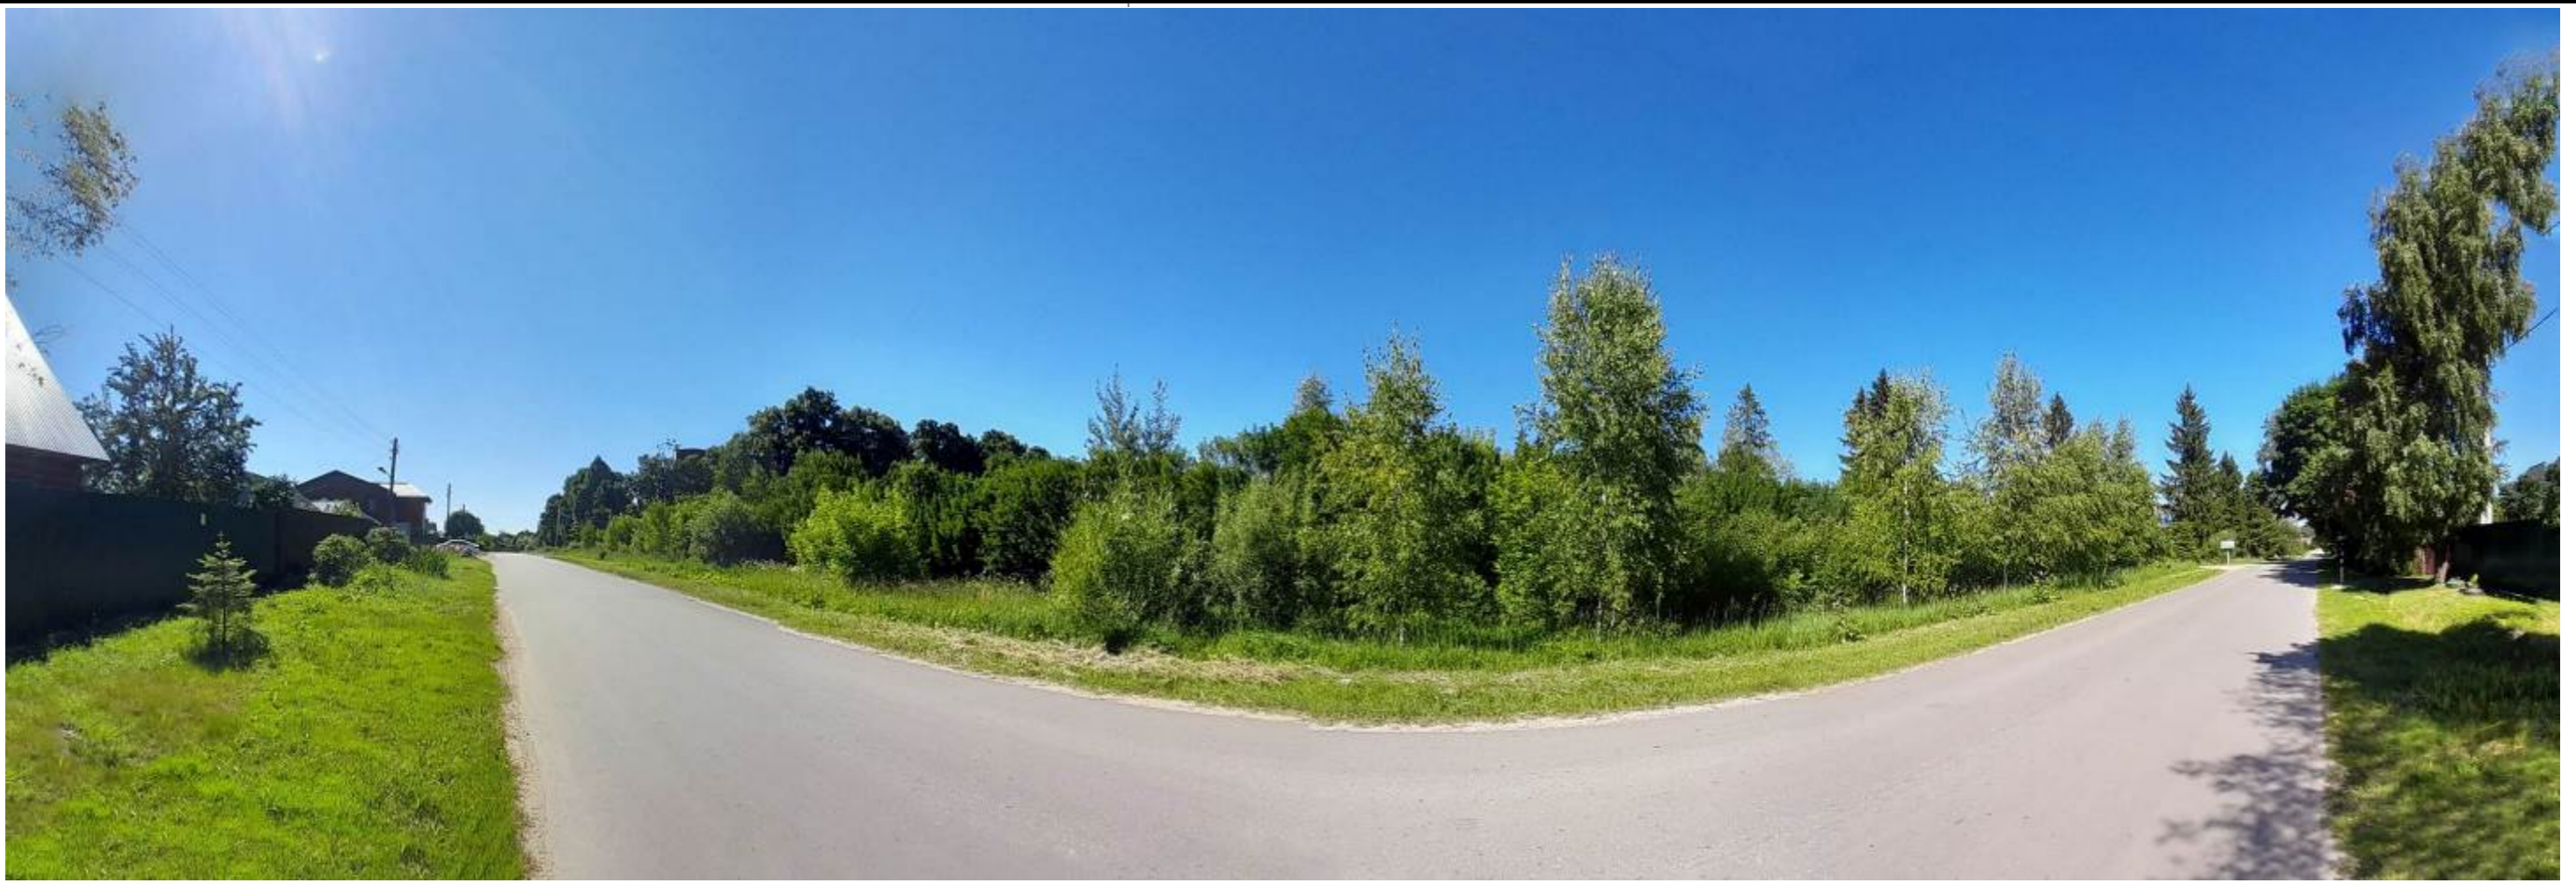
Фото 44. Развертка местности в северном направлении. Точка отсутствия возможности визуального восприятия рассматриваемого объекта культурного наследия.

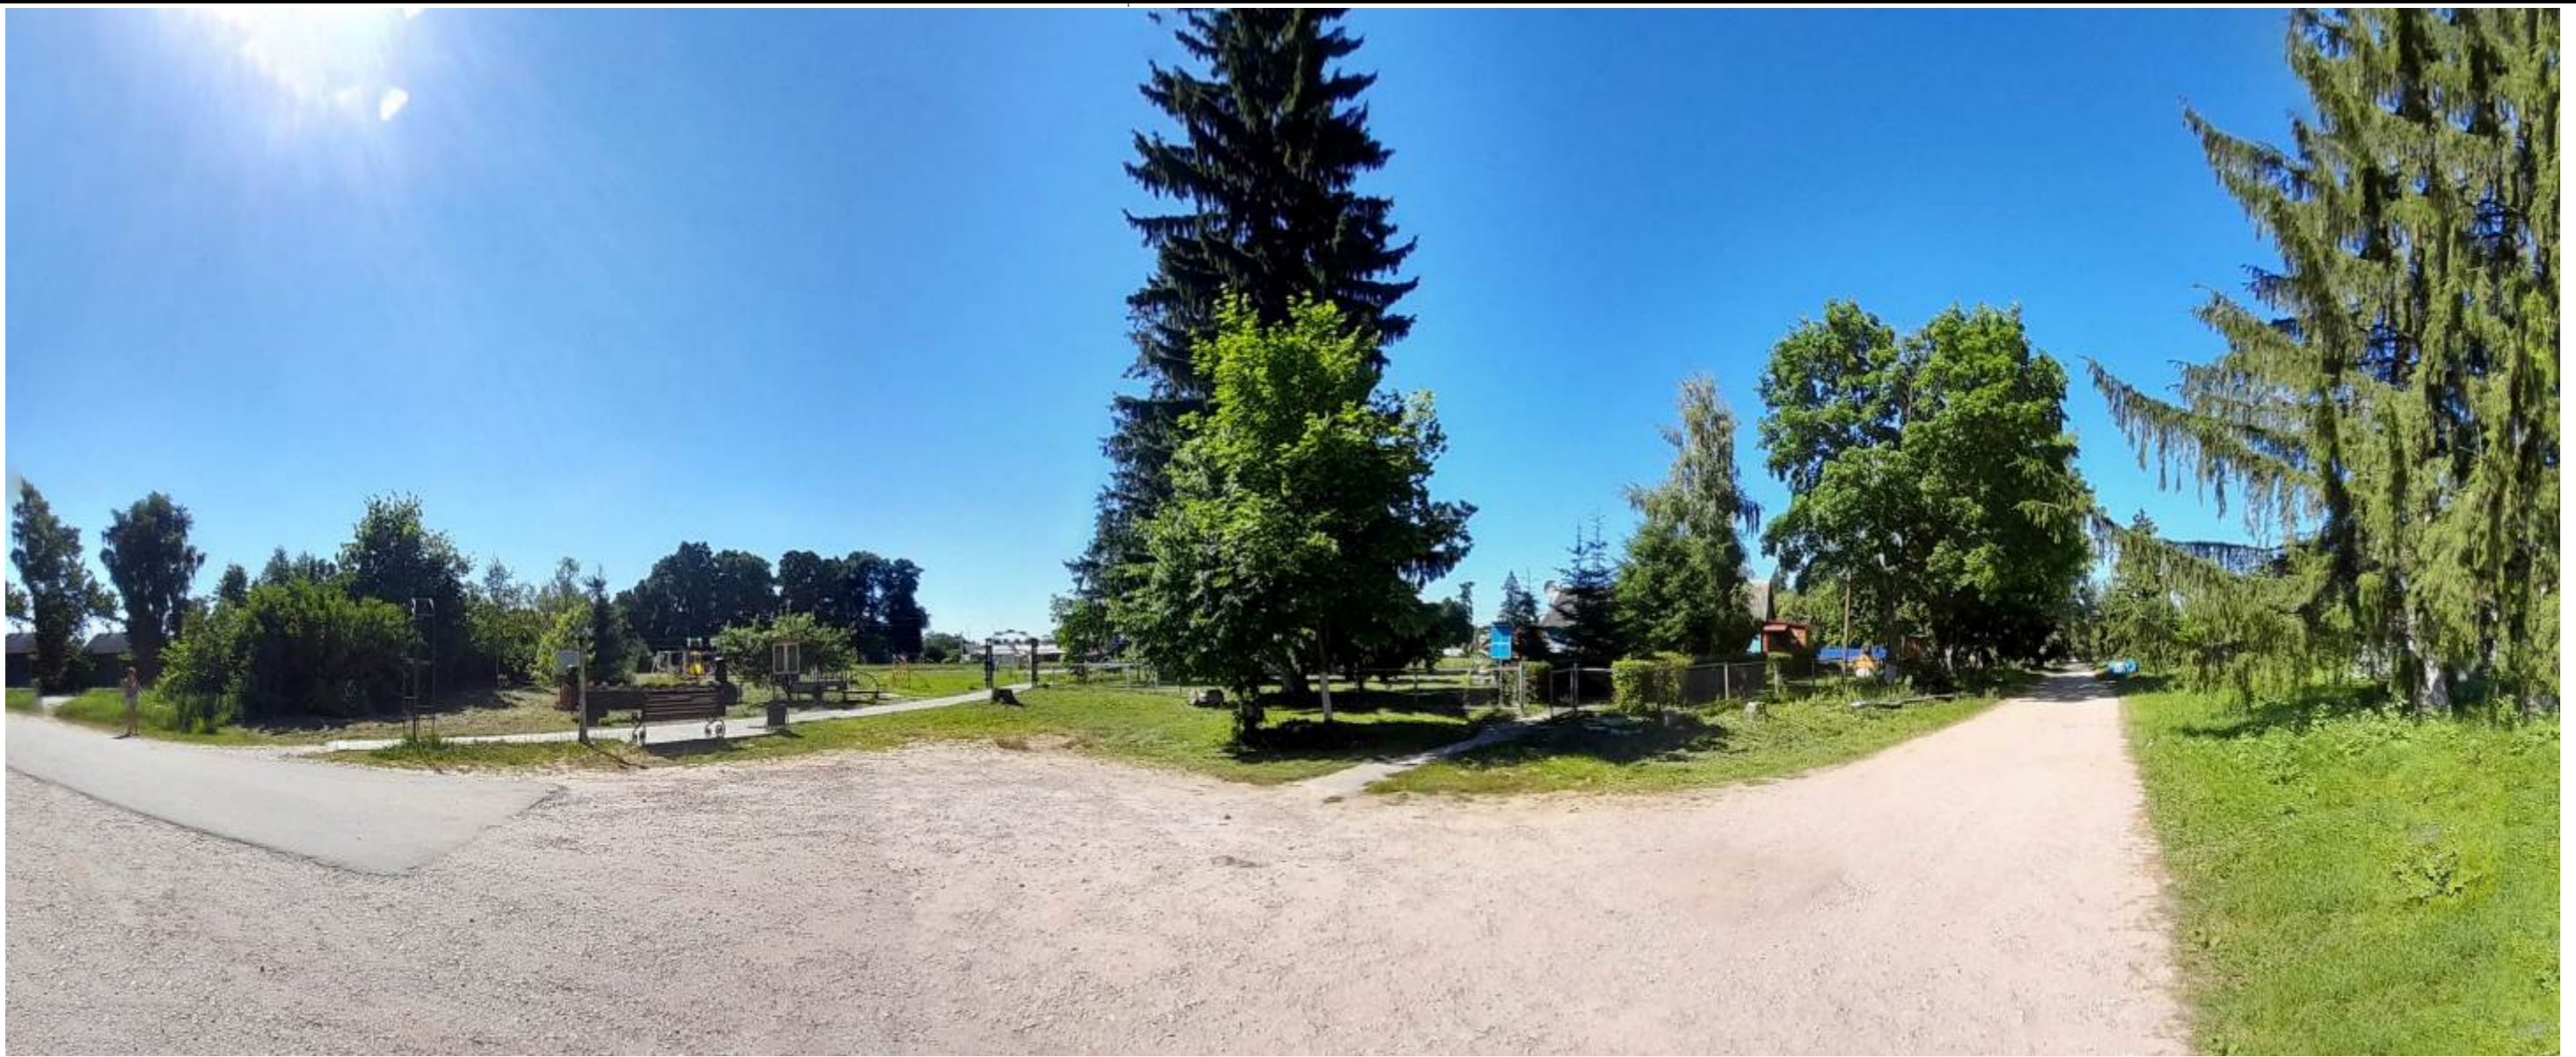
Фото 45. Развертка местности в северо-западном направлении. Точка отсутствия возможности визуального восприятия рассматриваемого объекта культурного наследия.

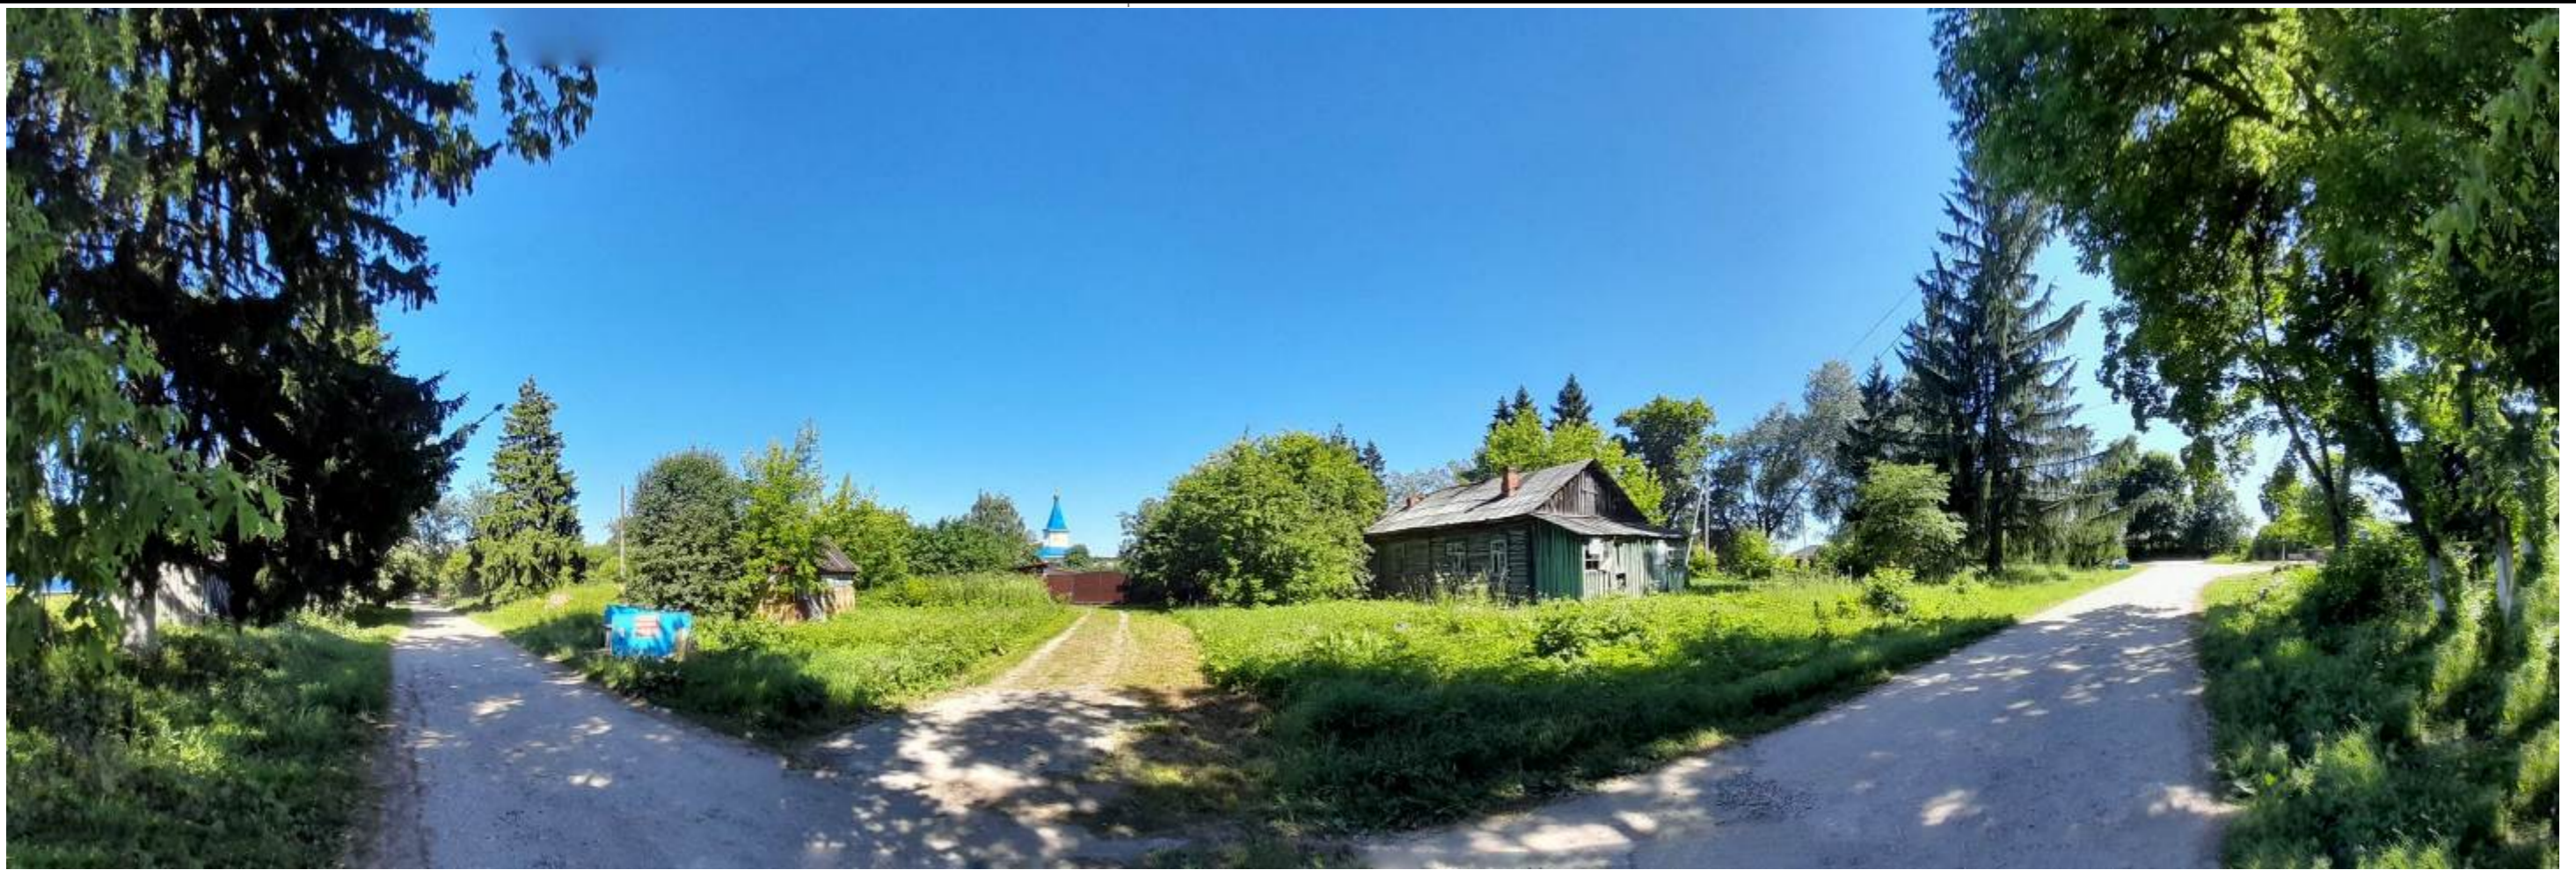
Фото 46. Развертка местности в юго-восточном направлении. Точка отсутствия возможности визуального восприятия рассматриваемого объекта культурного наследия.
