Объект культурного наследия федерального значения
«Усадьба «Ахлебинино», с парком, XIX в.», расположенный
по адресу: Калужская область, Перемышльский район, с.
Ахлебинино, ул. Лесная, д. 5.
(наименование памятника истории и культуры)

ПРОЕКТ ЗОН ОХРАНЫ.

Подраздел: Ландшафтно-визуальный анализ

Шифр КО-01-ПЗО-22-ЛВА

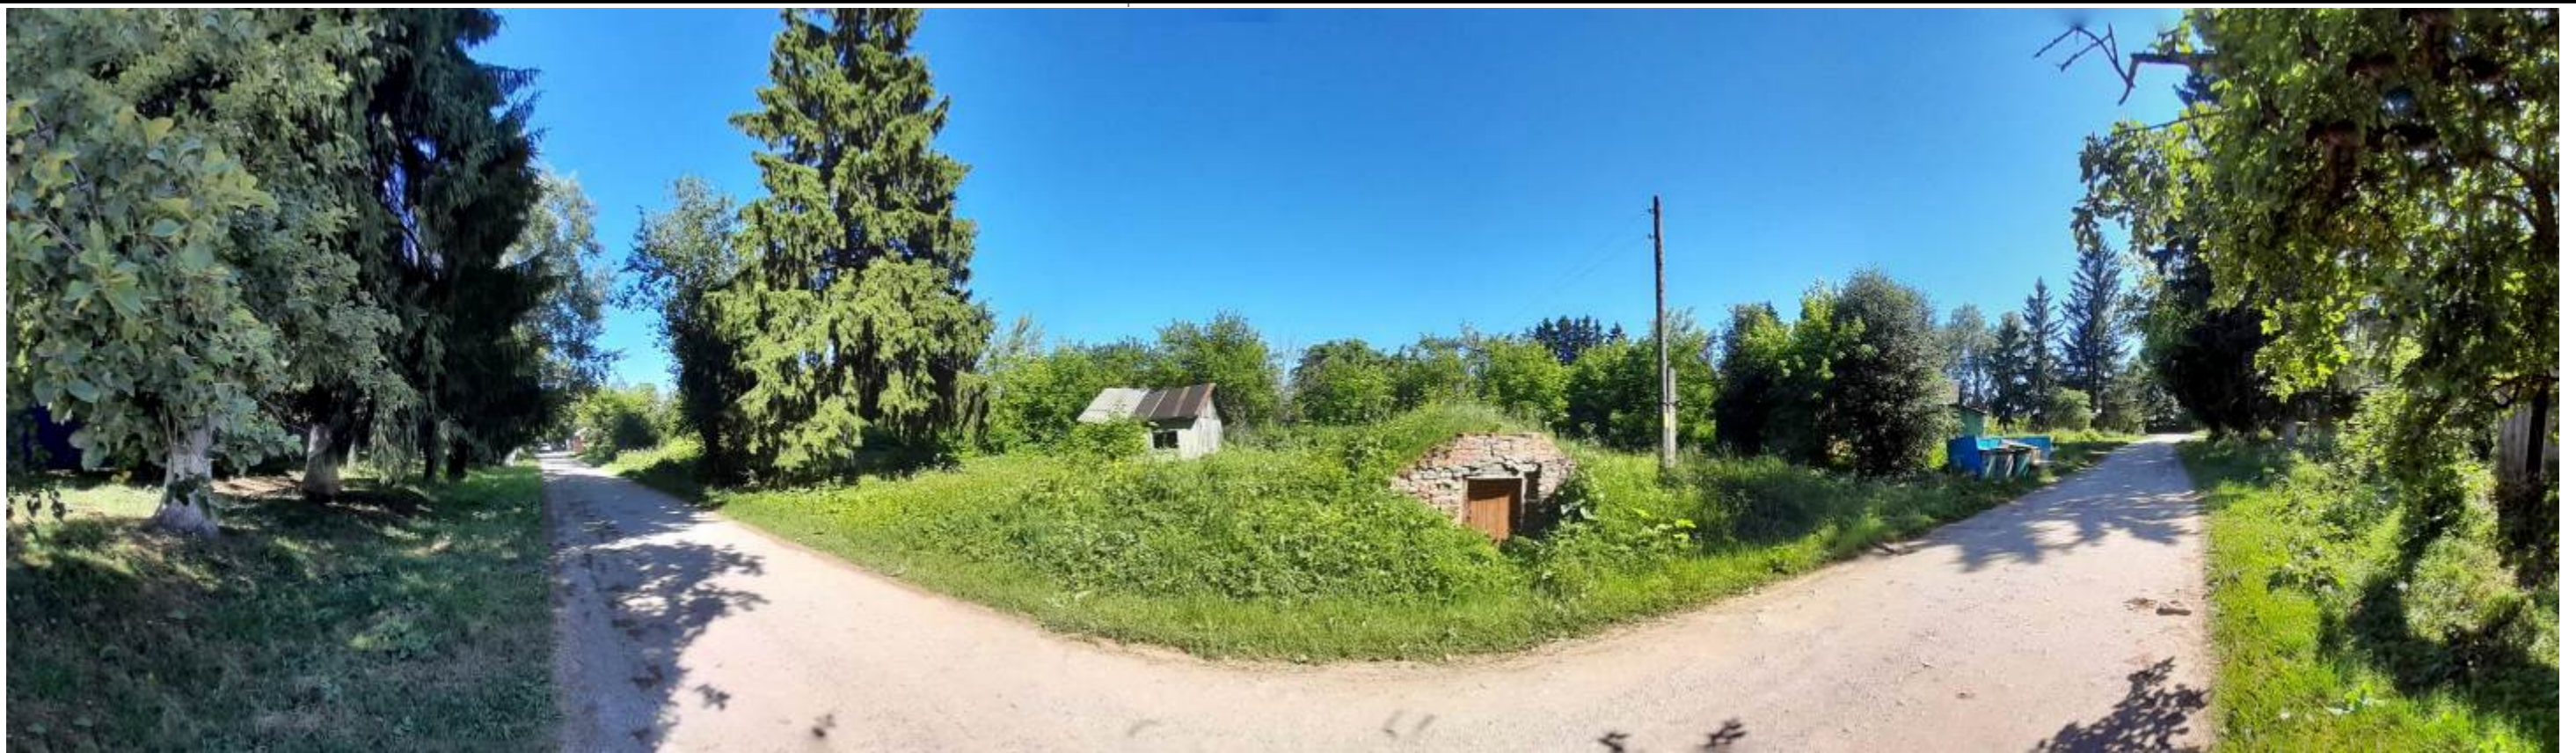
Фото 47. Развертка местности в юго-восточном направлении. Точка отсутствия возможности визуального восприятия рассматриваемого объекта культурного наследия.

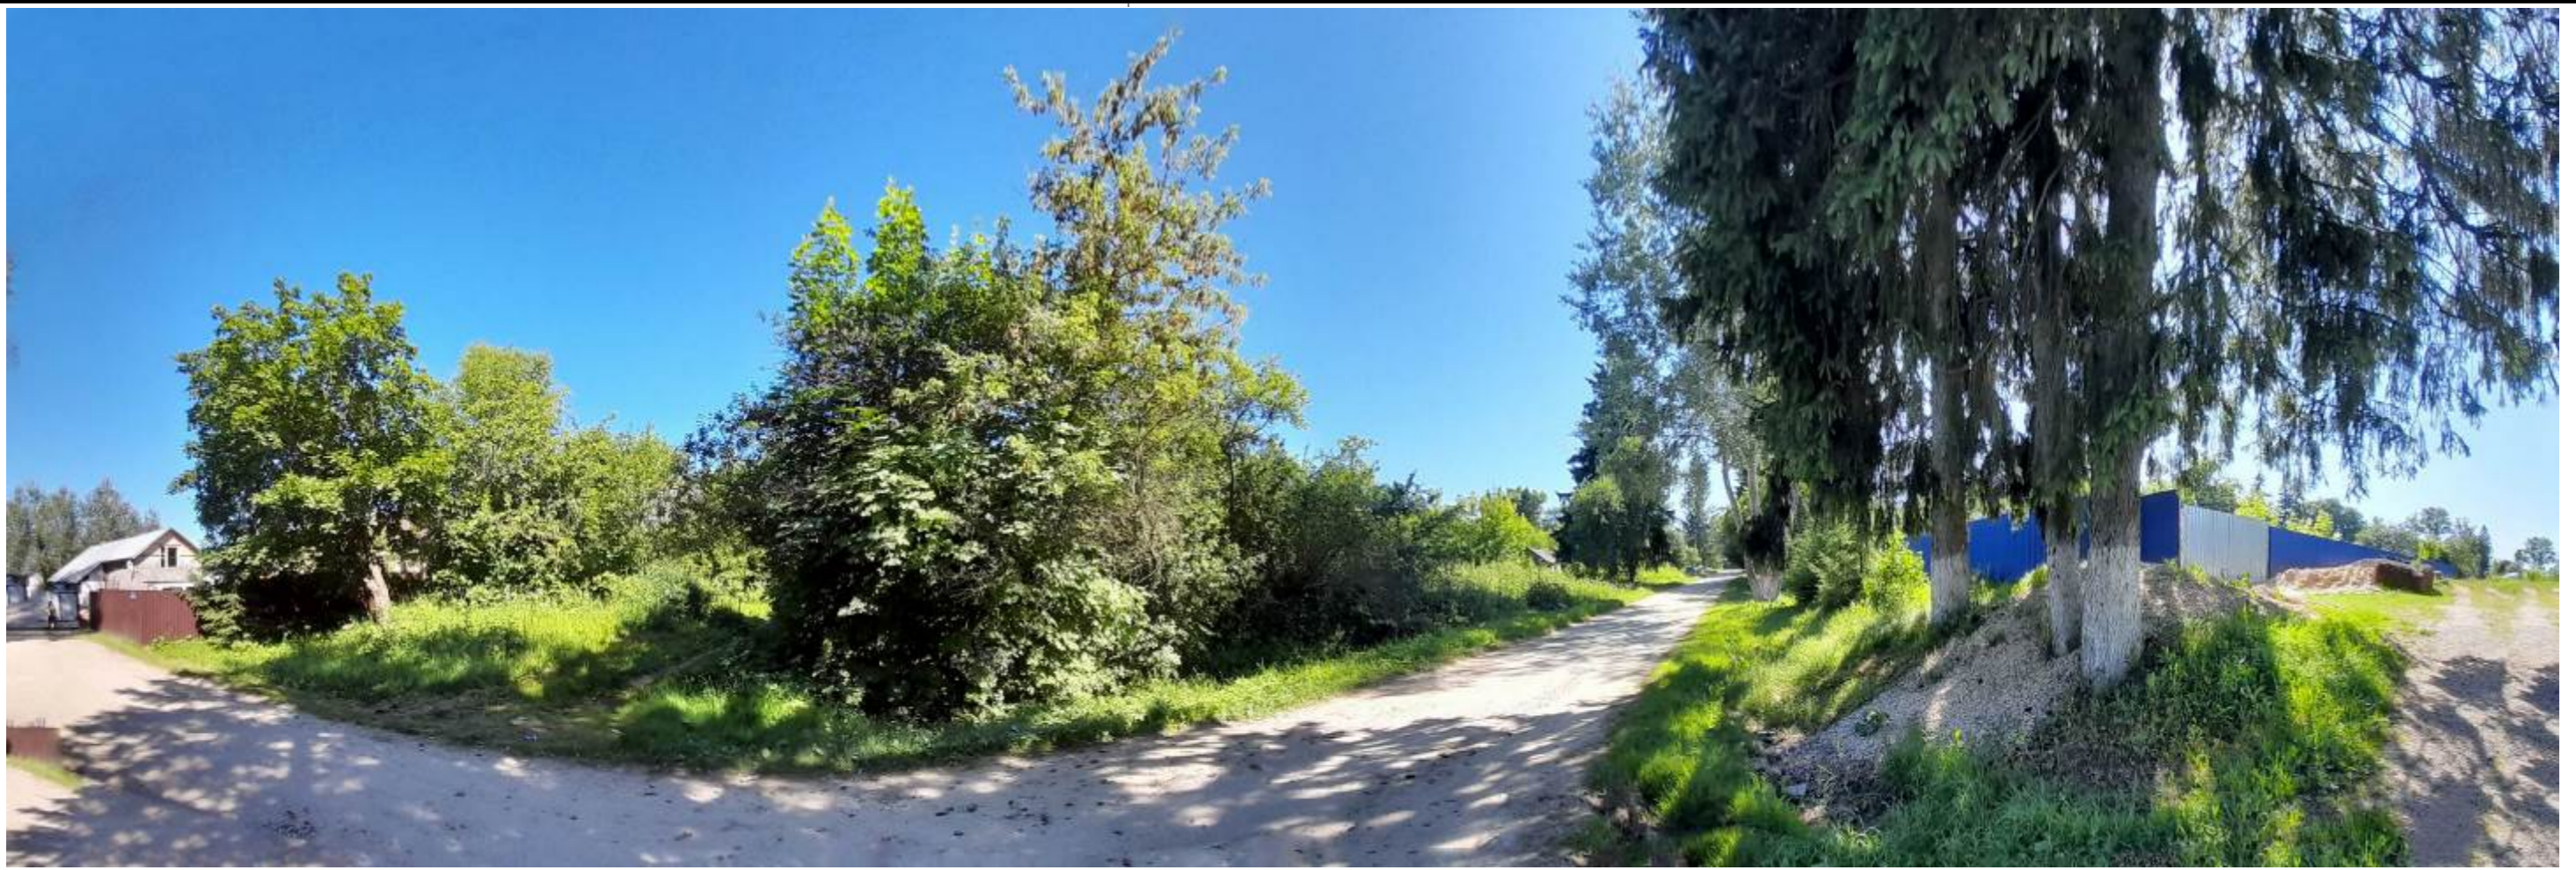
Фото 48. Развертка местности в юго-западном направлении. Точка отсутствия возможности визуального восприятия рассматриваемого объекта культурного наследия.

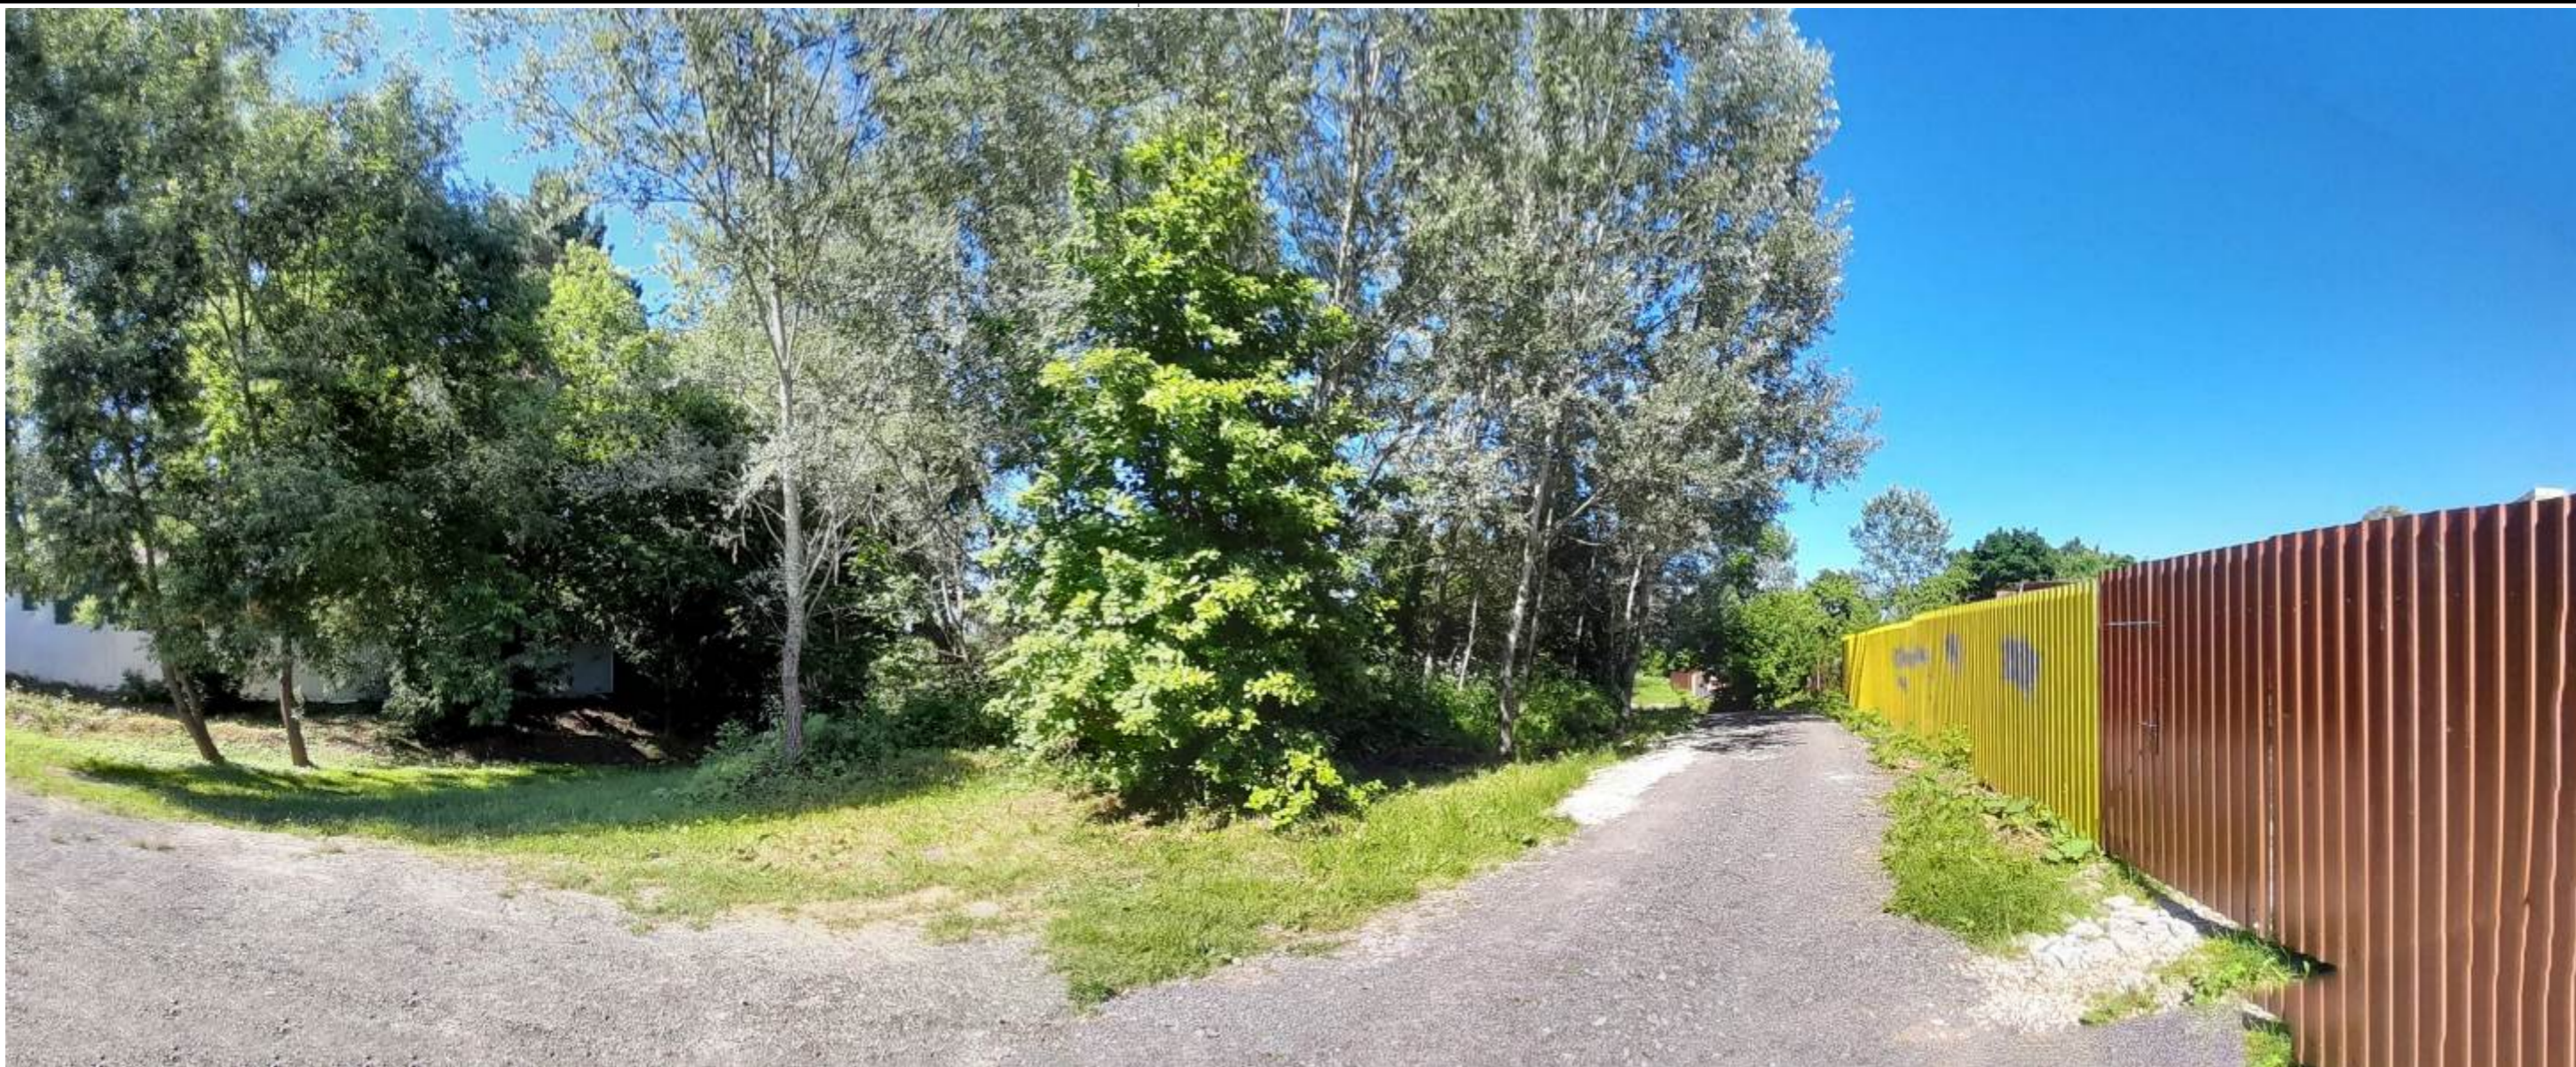
Фото 49. Развертка местности в северо-восточном направлении. Точка отсутствия возможности визуального восприятия рассматриваемого объекта культурного наследия.

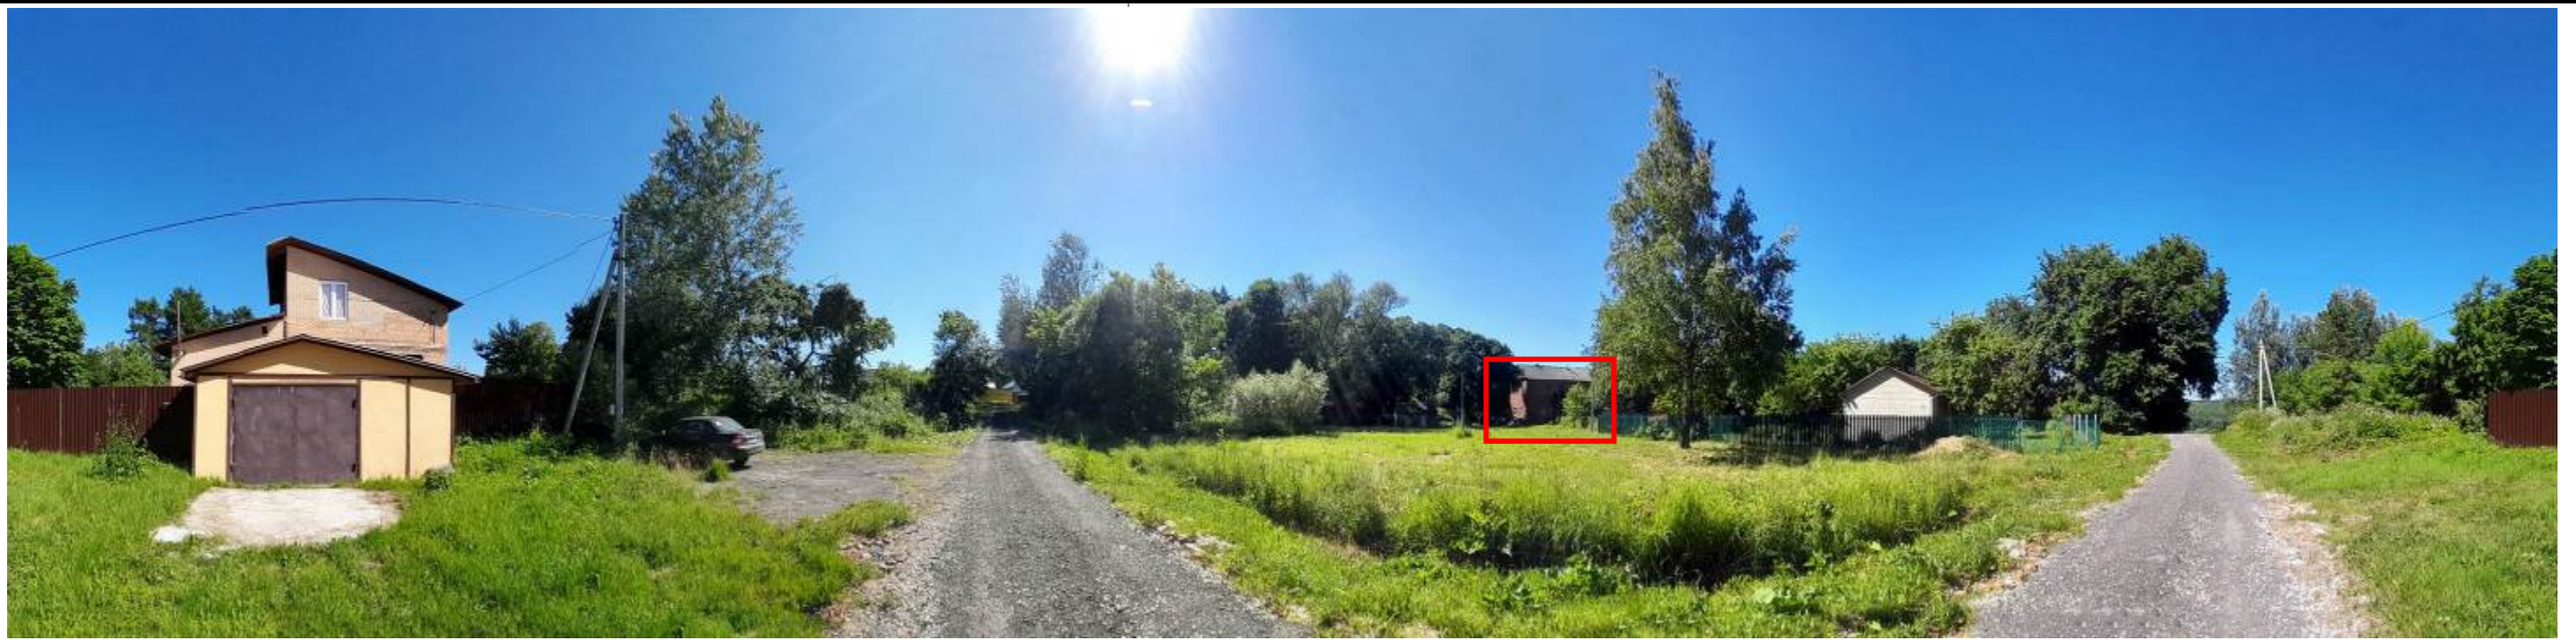
Фото 50. Развертка местности в юго-западном направлении. Видовая точка дальнего визуального восприятия рассматриваемого объекта культурного наследия.

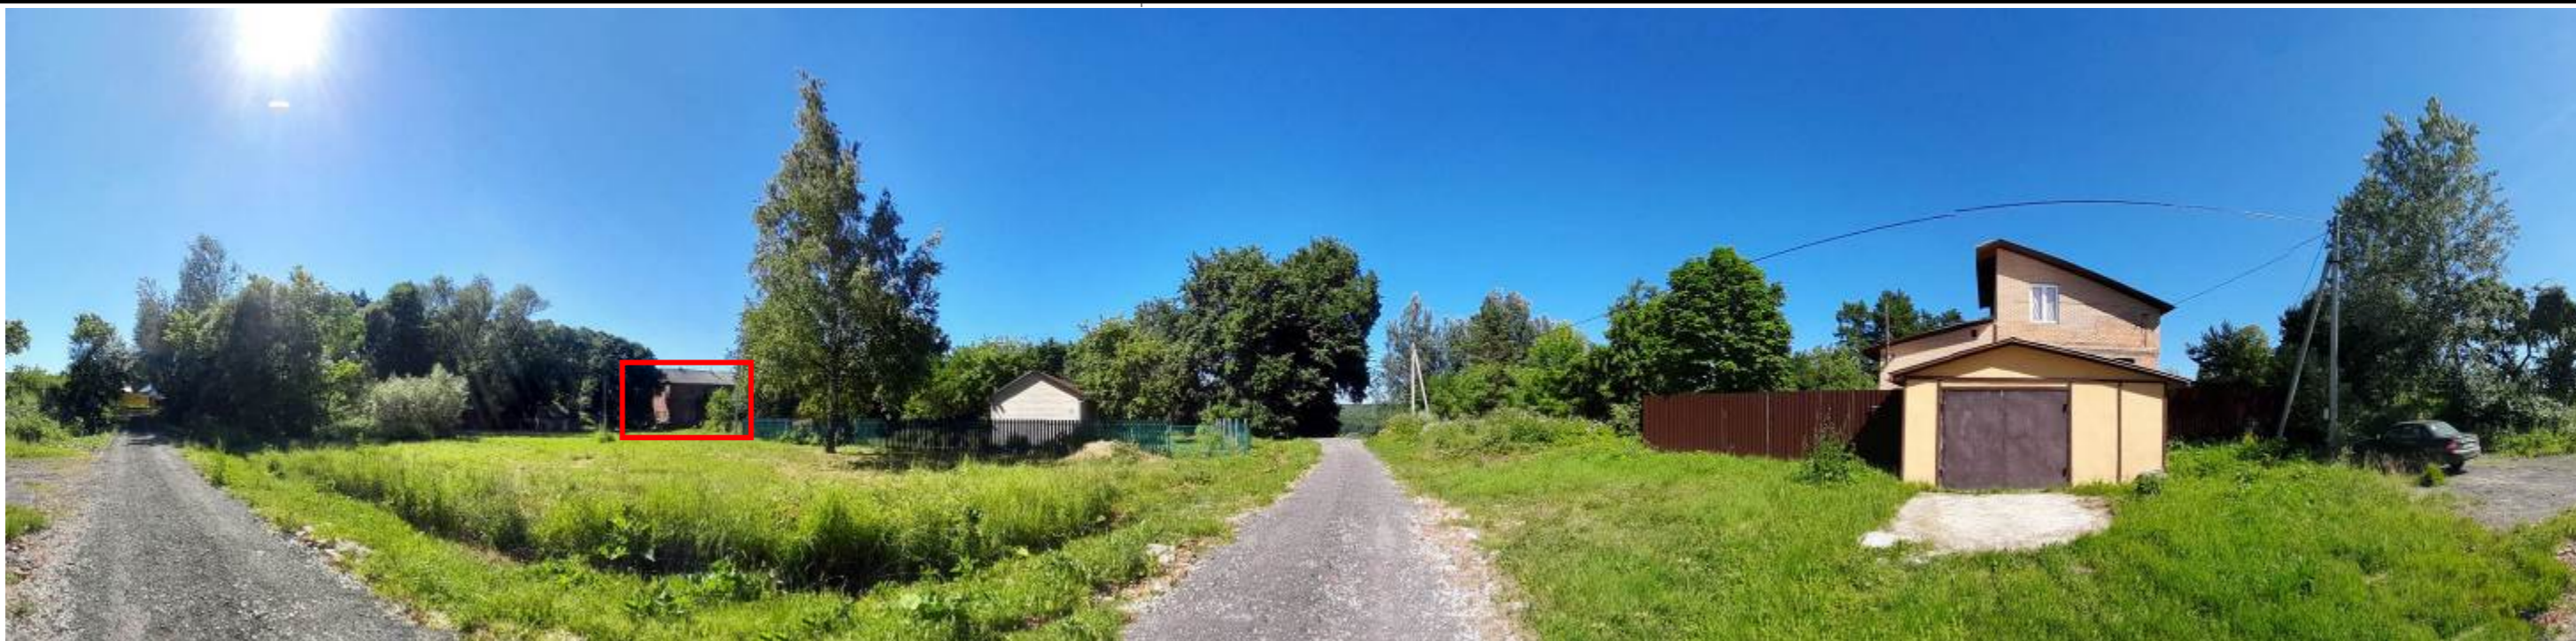
Фото 51. Развертка местности в северо-западном направлении. Видовая точка дальнего визуального восприятия рассматриваемого объекта культурного наследия.

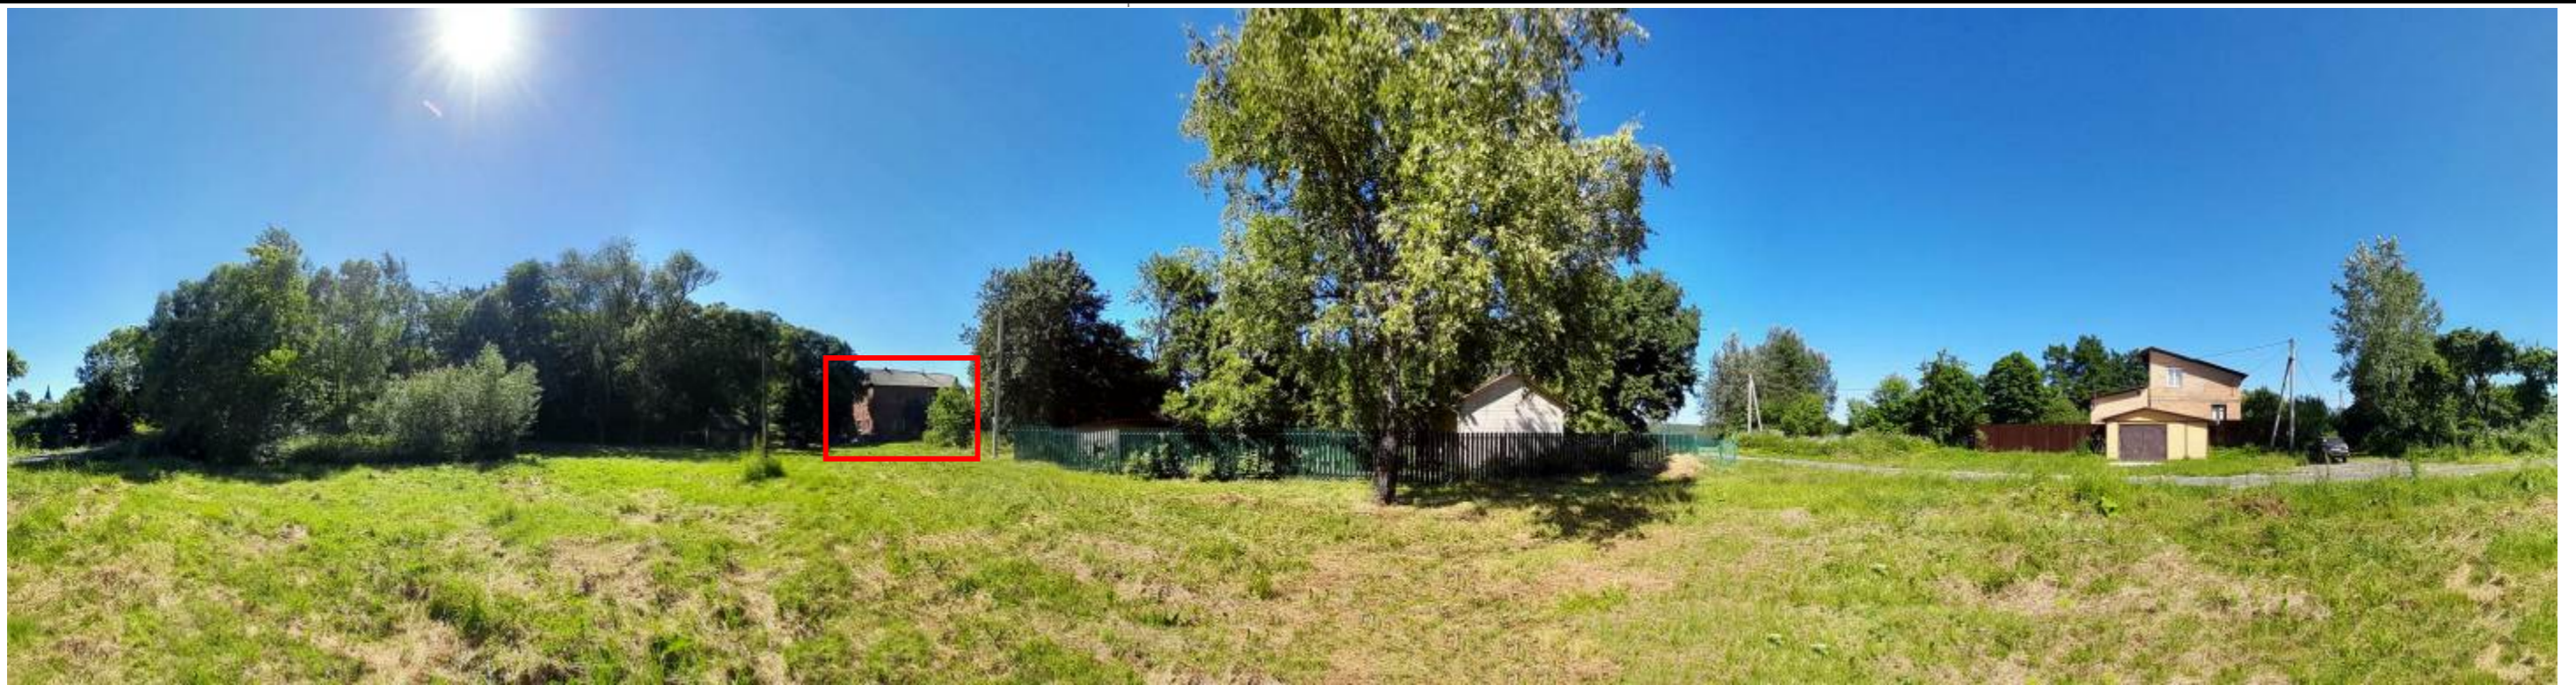
Фото 52. Развертка местности в северо-западном направлении. Видовая точка дальнего визуального восприятия рассматриваемого объекта культурного наследия.

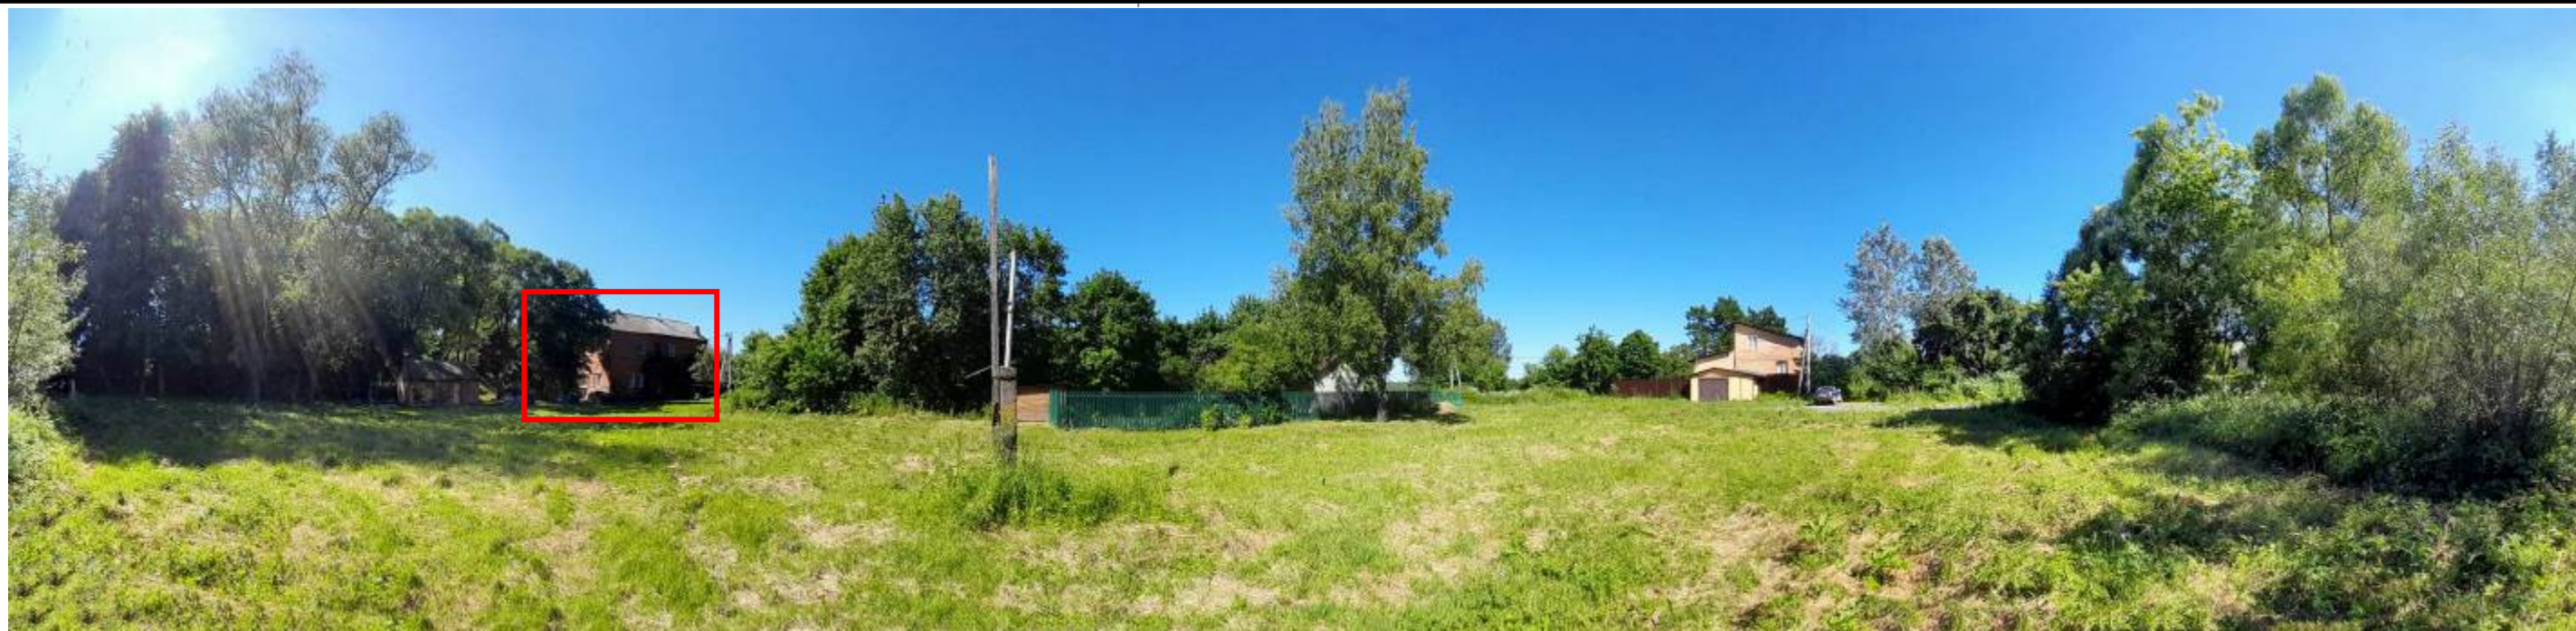
Фото 53. Развертка местности в северо-западном направлении. Видовая точка дальнего визуального восприятия рассматриваемого объекта культурного наследия.

- Значительное пространственное удаление рассматриваемого объекта культурного наследия от точки визуального восприятия.
- Возможность идентификации рассматриваемого объекта культурного наследия.
- Отсутствие возможности целостного визуального восприятия рассматриваемого объекта культурного наследия.

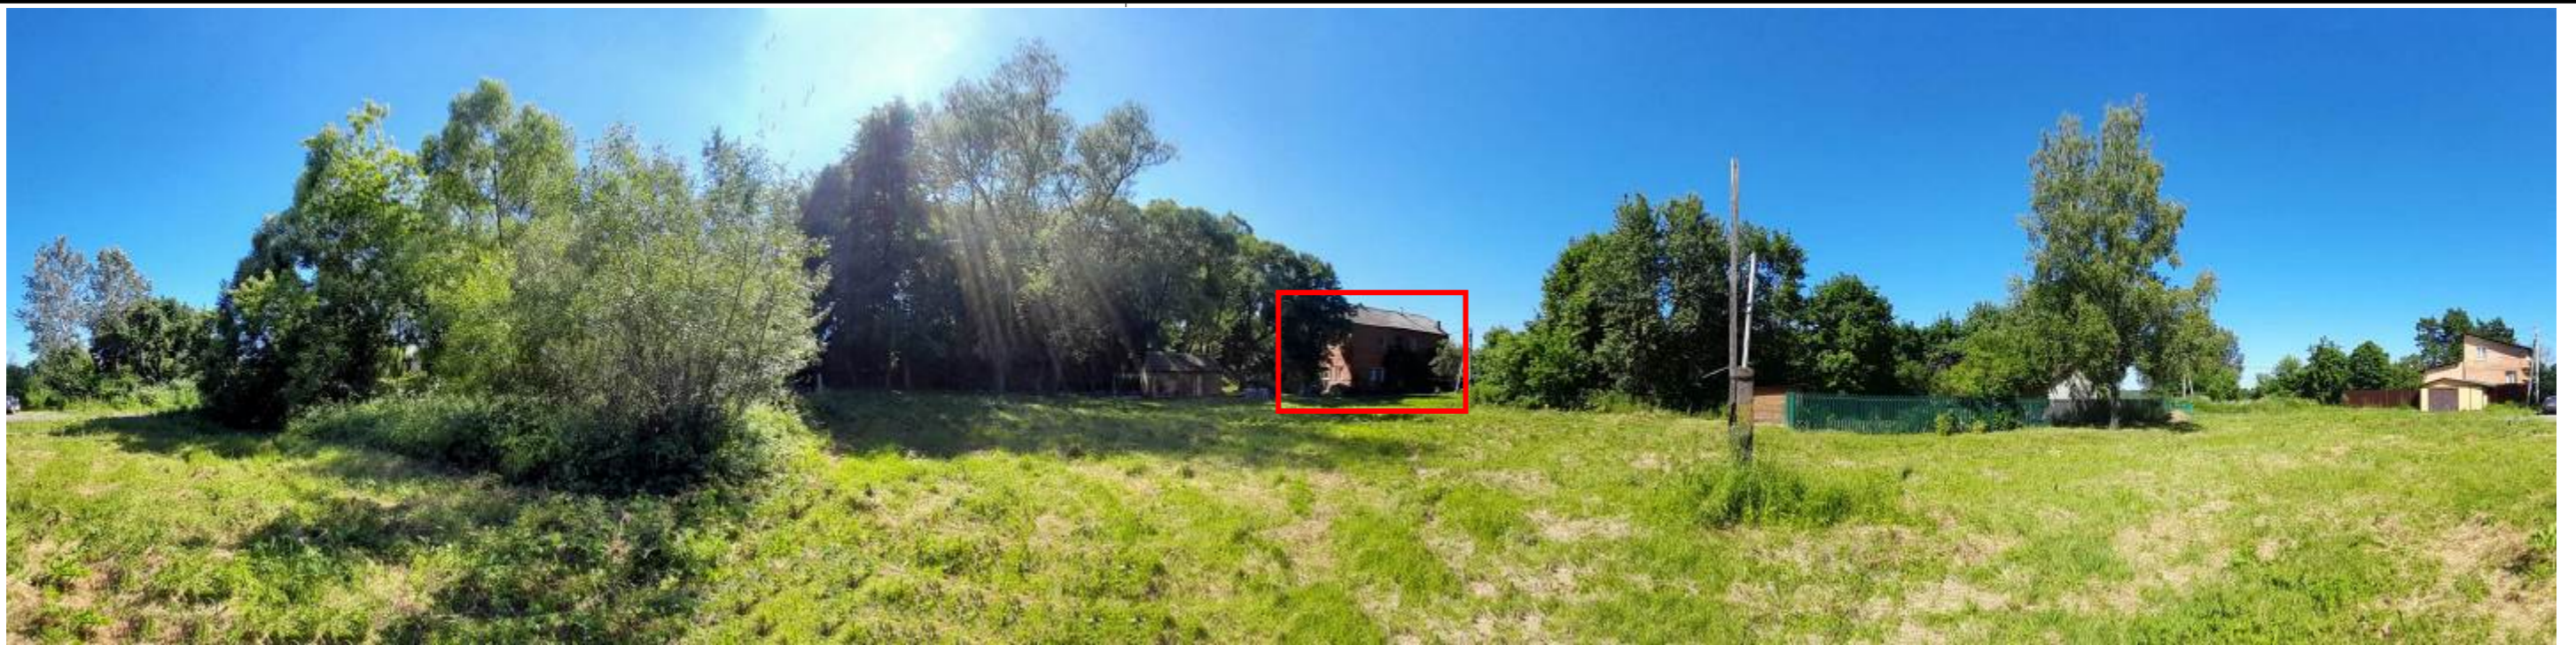
Фото 54. Развертка местности в северо-западном направлении. Видовая точка дальнего визуального восприятия рассматриваемого объекта культурного наследия.

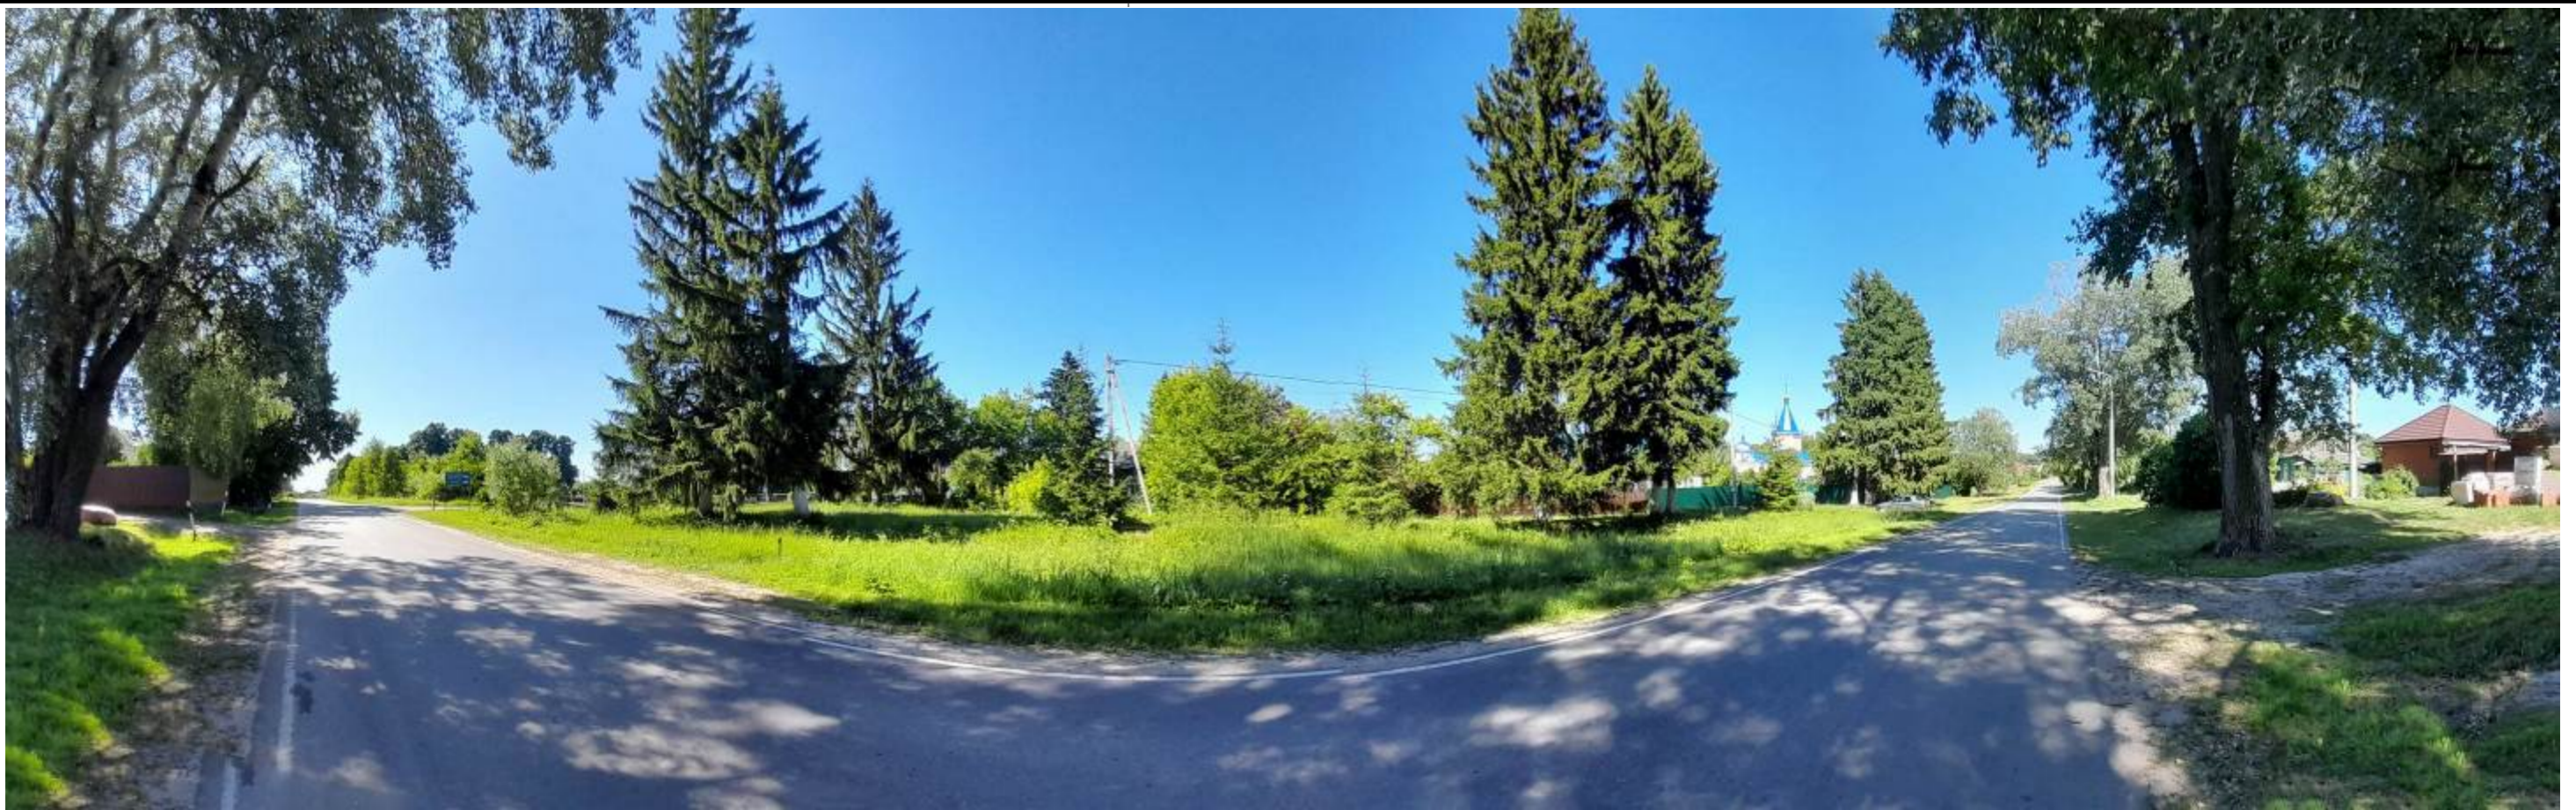
Фото 55. Развертка местности в северном направлении. Точка отсутствия возможности визуального восприятия рассматриваемого объекта культурного наследия.

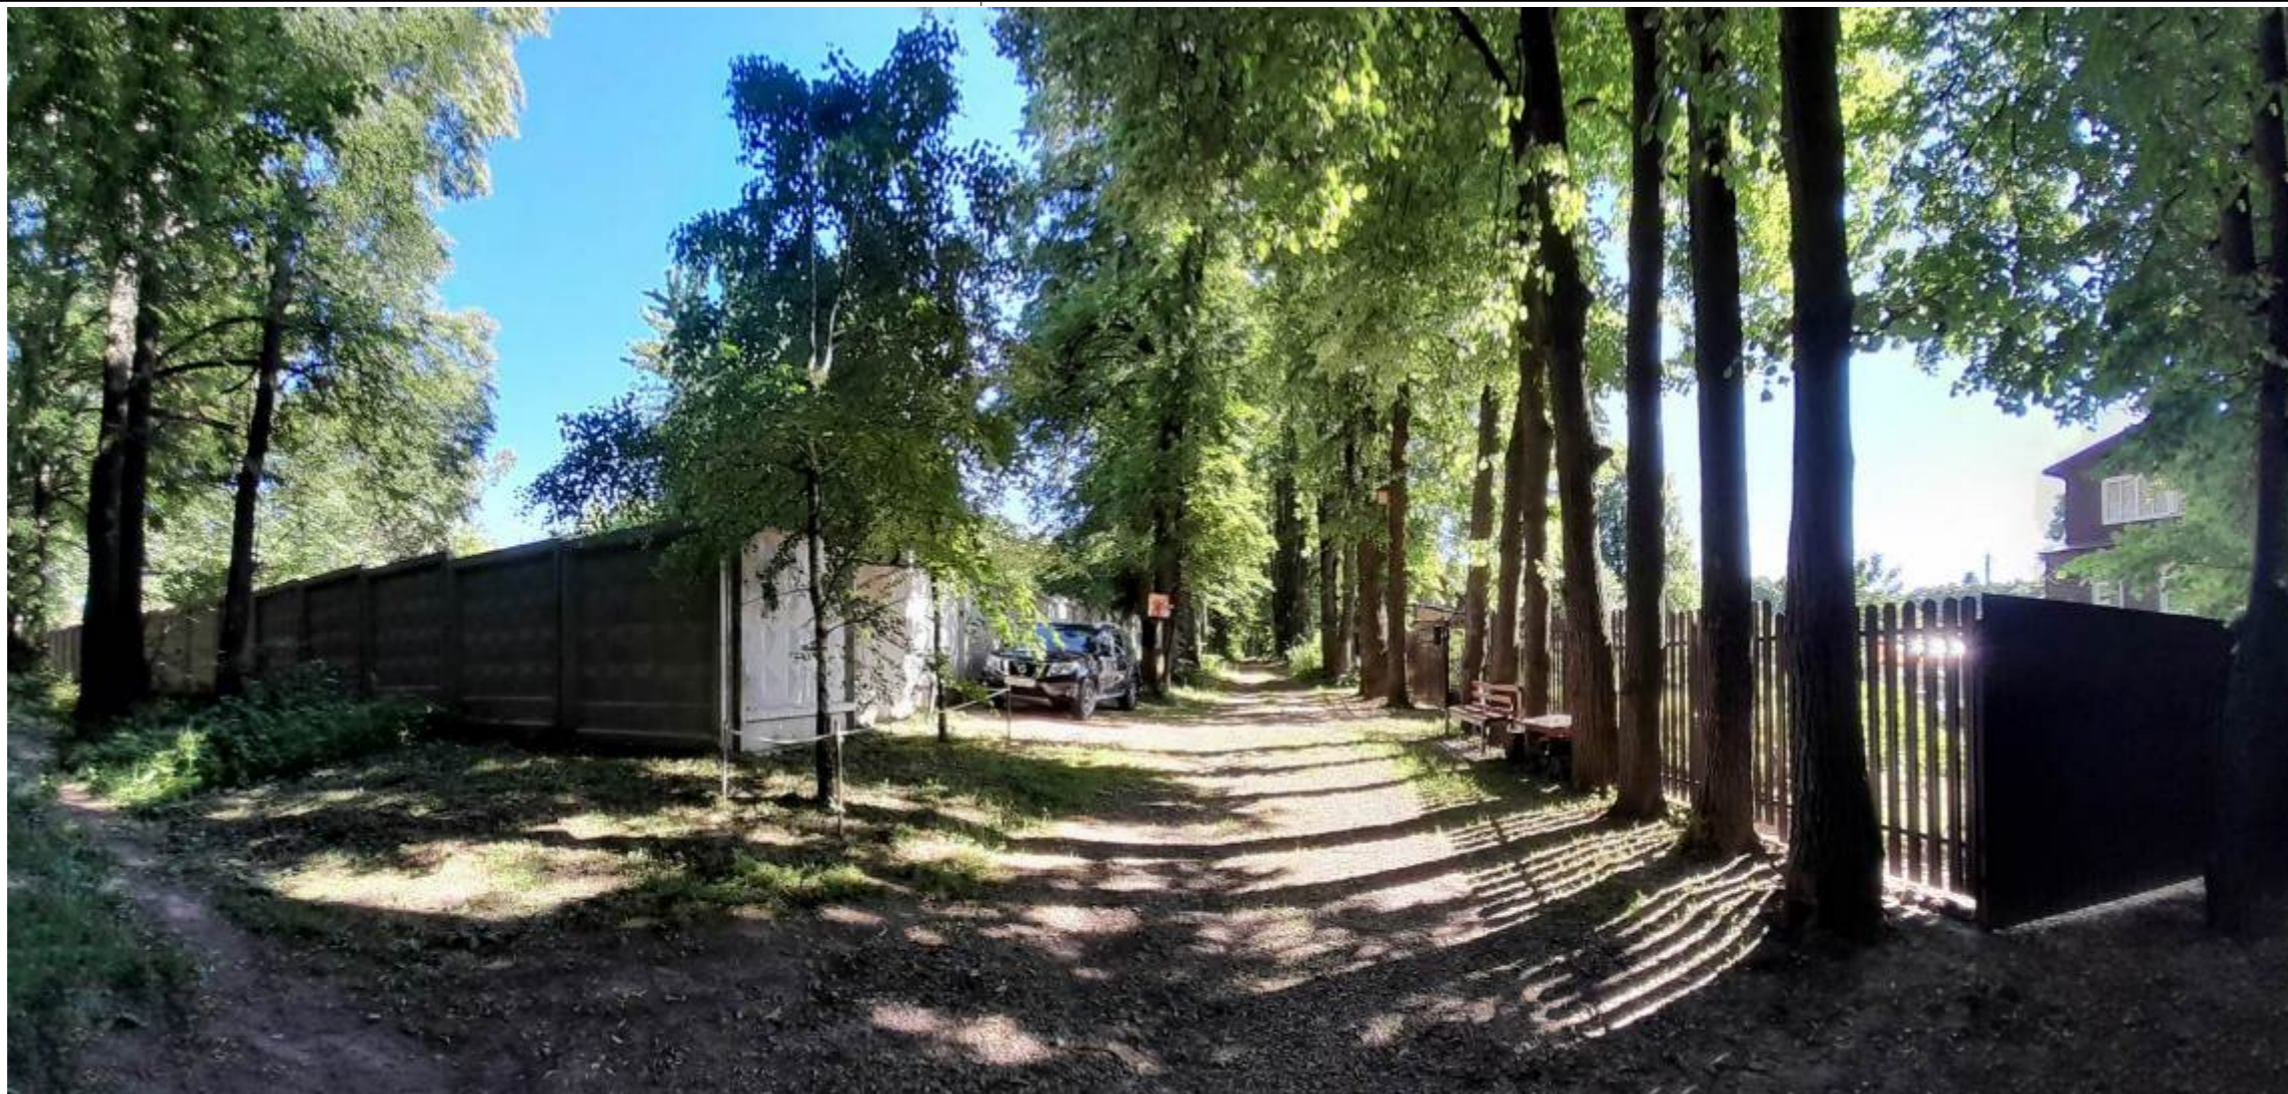
Фото 97. Развертка местности в юго-восточном направлении. Точка отсутствия возможности визуального восприятия рассматриваемого объекта культурного наследия.

Описание визуального восприятия объекта культурного наследия:

- Наличие элементов густого озеленения территории, препятствующих визуальному восприятию рассматриваемого объекта культурного наследия.
- Отсутствие возможности идентификации рассматриваемого объекта культурного наследия.
- Иные объекты капитального строительства, препятствующие визуальному восприятию рассматриваемого объекта культурного наследия.
