Объект культурного наследия федерального значения
«Усадьба «Ахлебинино», с парком, XIX в.», расположенный
по адресу: Калужская область, Перемышльский район, с.
Ахлебинино, ул. Лесная, д. 5.
(наименование памятника истории и культуры)

ПРОЕКТ ЗОН ОХРАНЫ.

Подраздел: Ландшафтно-визуальный анализ

Шифр КО-01-ПЗО-22-ЛВА

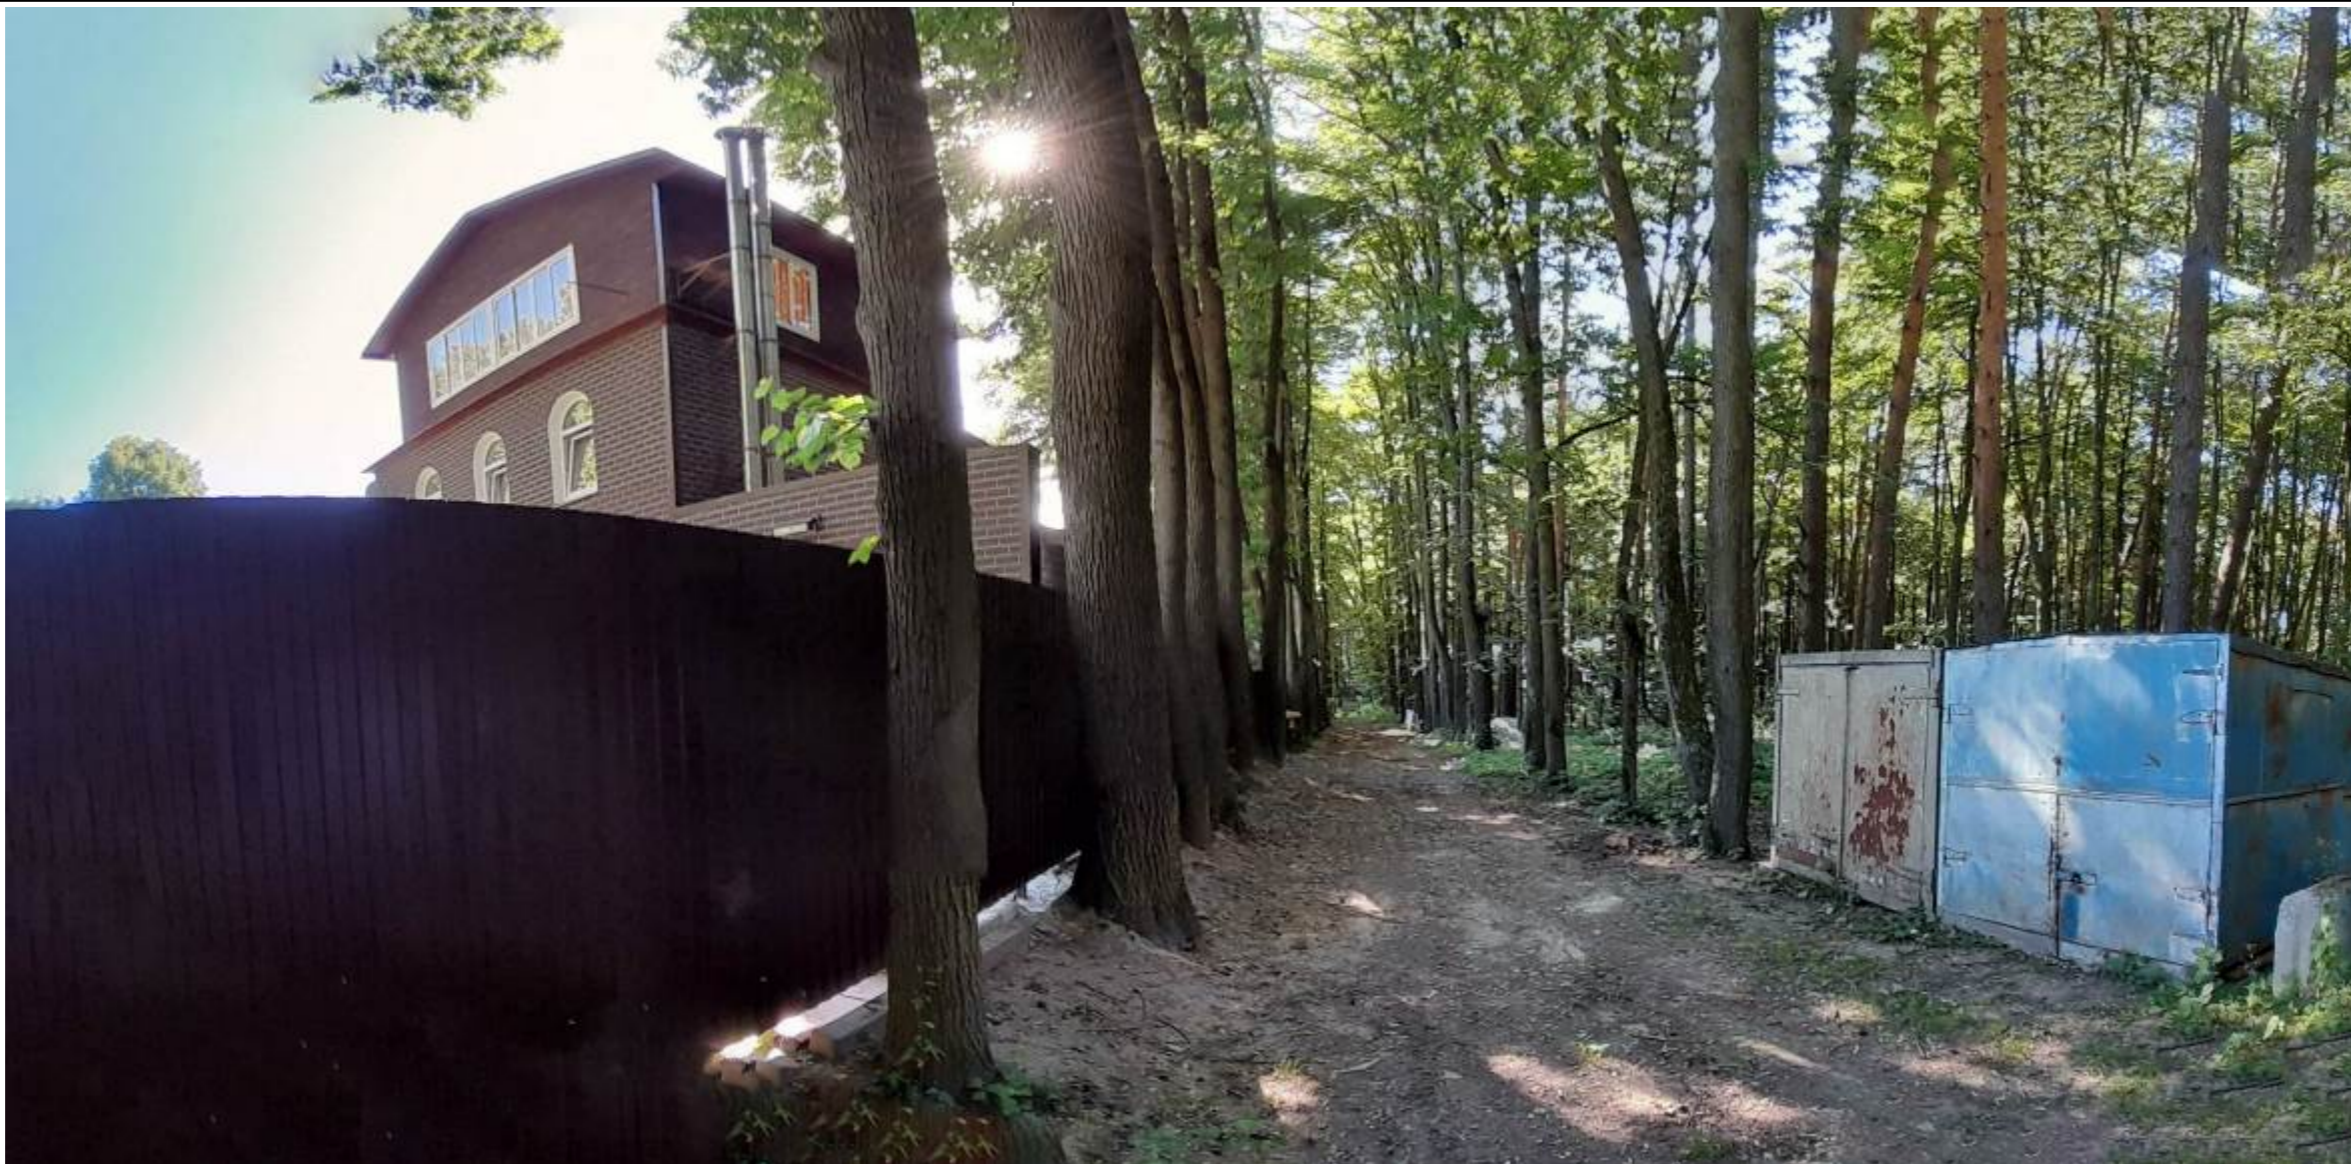
Фото 98. Развертка местности в западном направлении. Точка отсутствия возможности визуального восприятия рассматриваемого объекта культурного наследия.

Описание визуального восприятия объекта культурного наследия:

- Наличие элементов густого озеленения территории, препятствующих визуальному восприятию рассматриваемого объекта культурного наследия.
- Отсутствие возможности идентификации рассматриваемого объекта культурного наследия.
- Иные объекты капитального строительства, препятствующие визуальному восприятию рассматриваемого объекта культурного наследия.

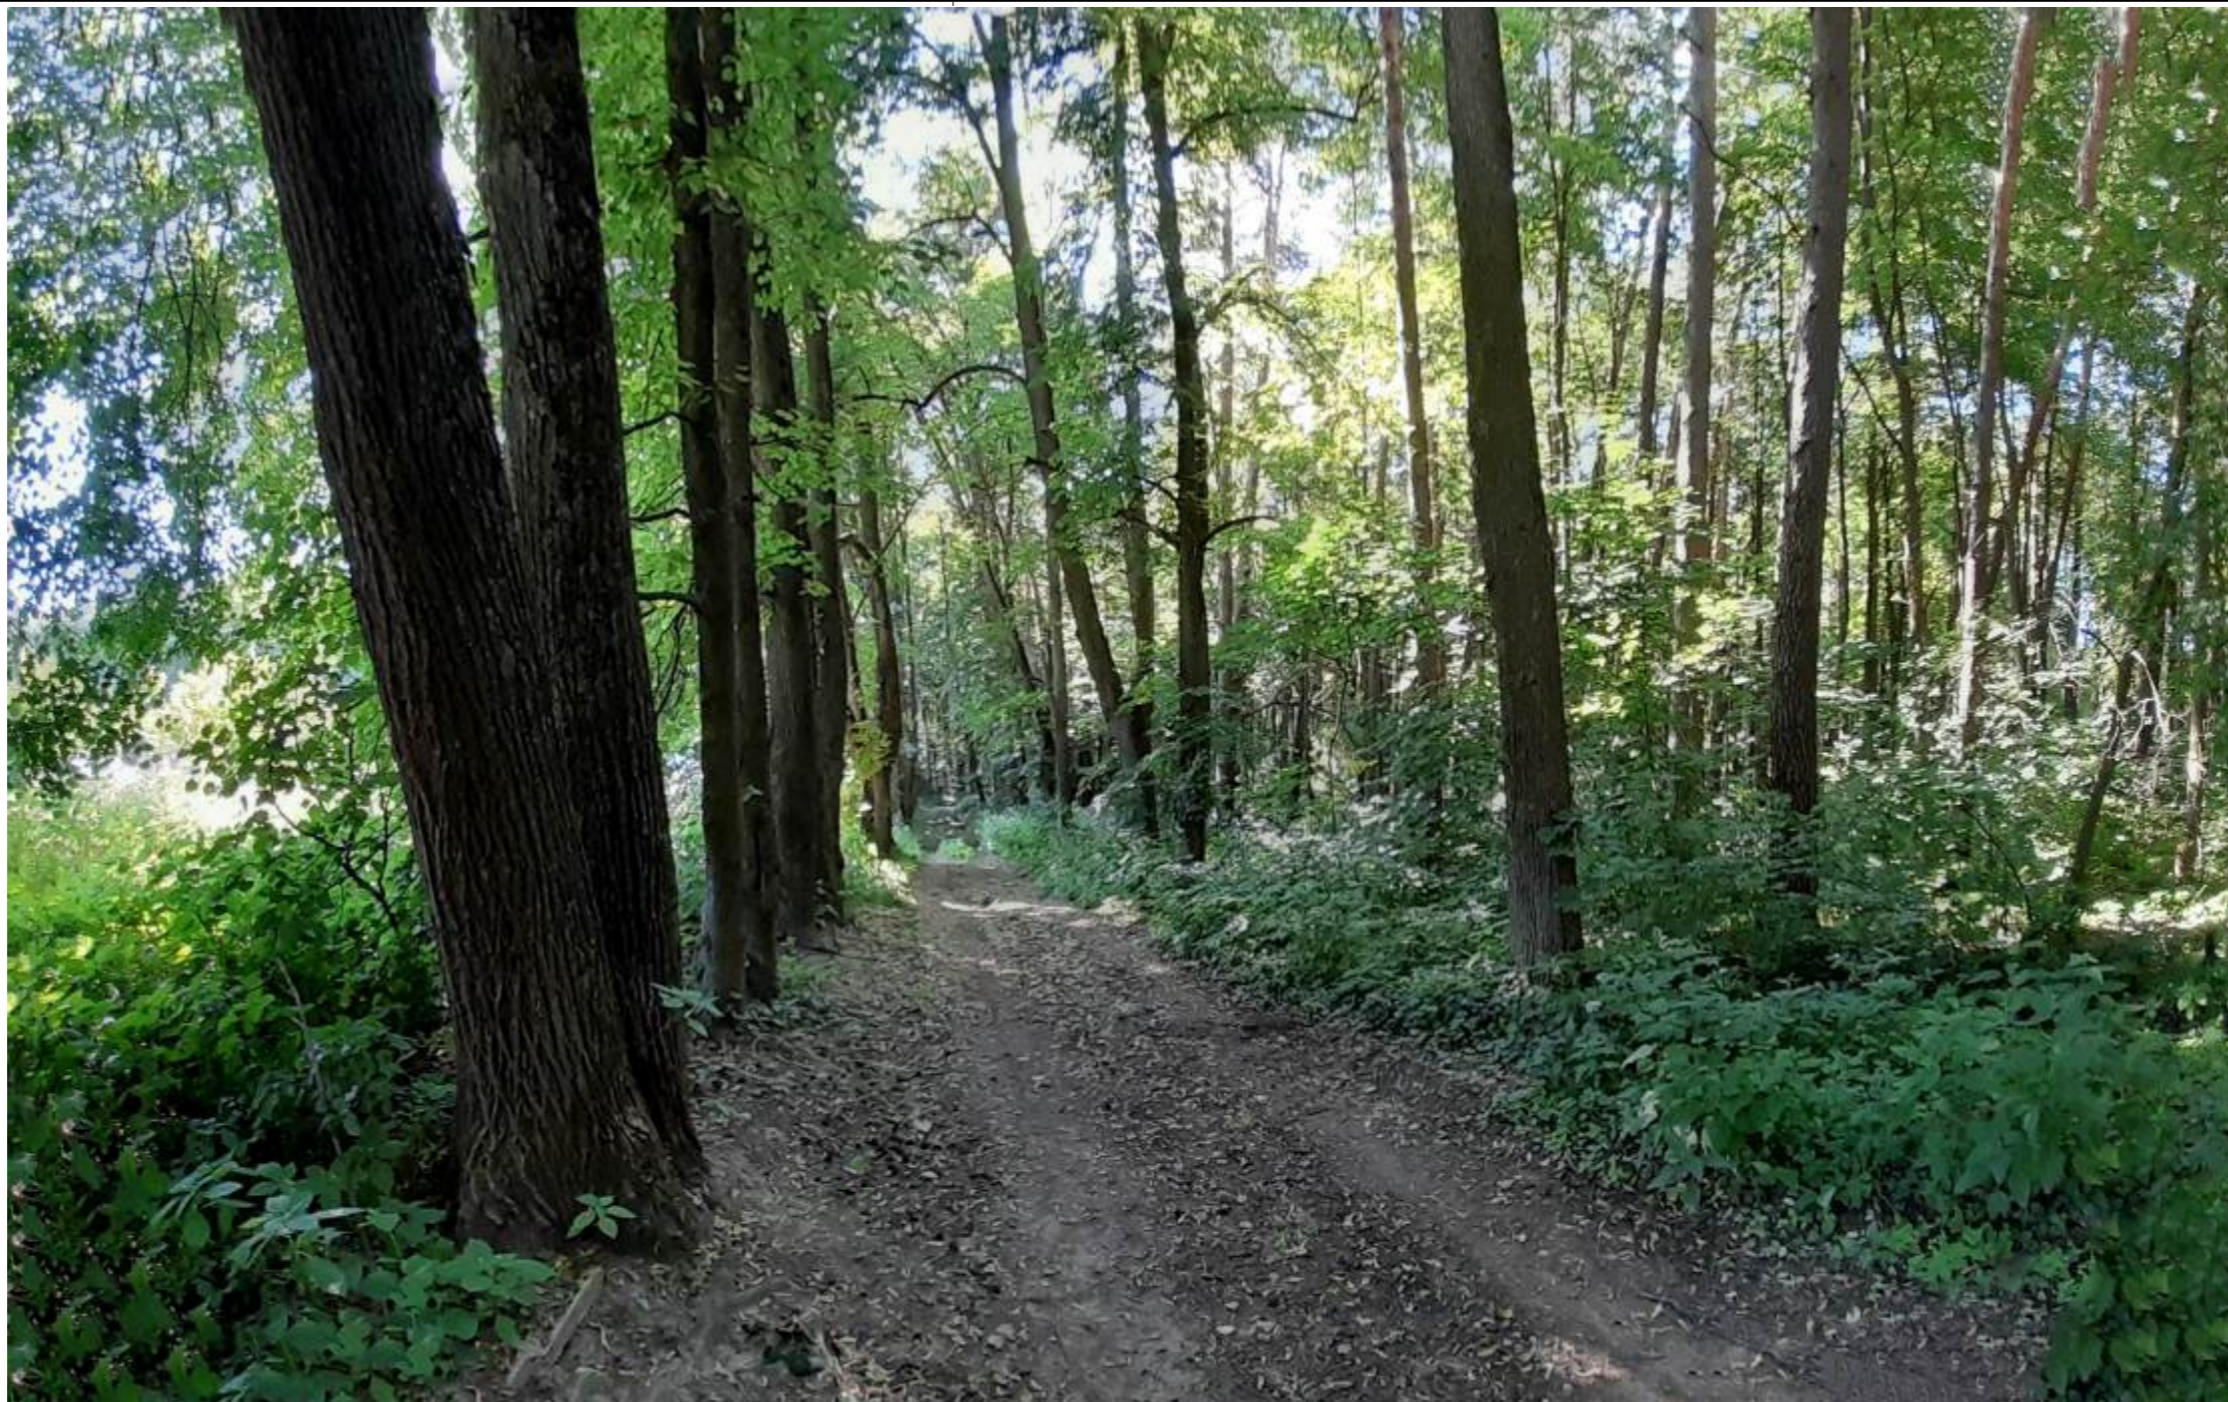
Фото 99. Развертка местности в западном направлении. Точка отсутствия возможности визуального восприятия рассматриваемого объекта культурного наследия.

Описание визуального восприятия объекта культурного наследия:

- Наличие элементов густого озеленения территории, препятствующих визуальному восприятию рассматриваемого объекта культурного наследия.
- Отсутствие возможности идентификации рассматриваемого объекта культурного наследия.
- Иные объекты капитального строительства, препятствующие визуальному восприятию рассматриваемого объекта культурного наследия.

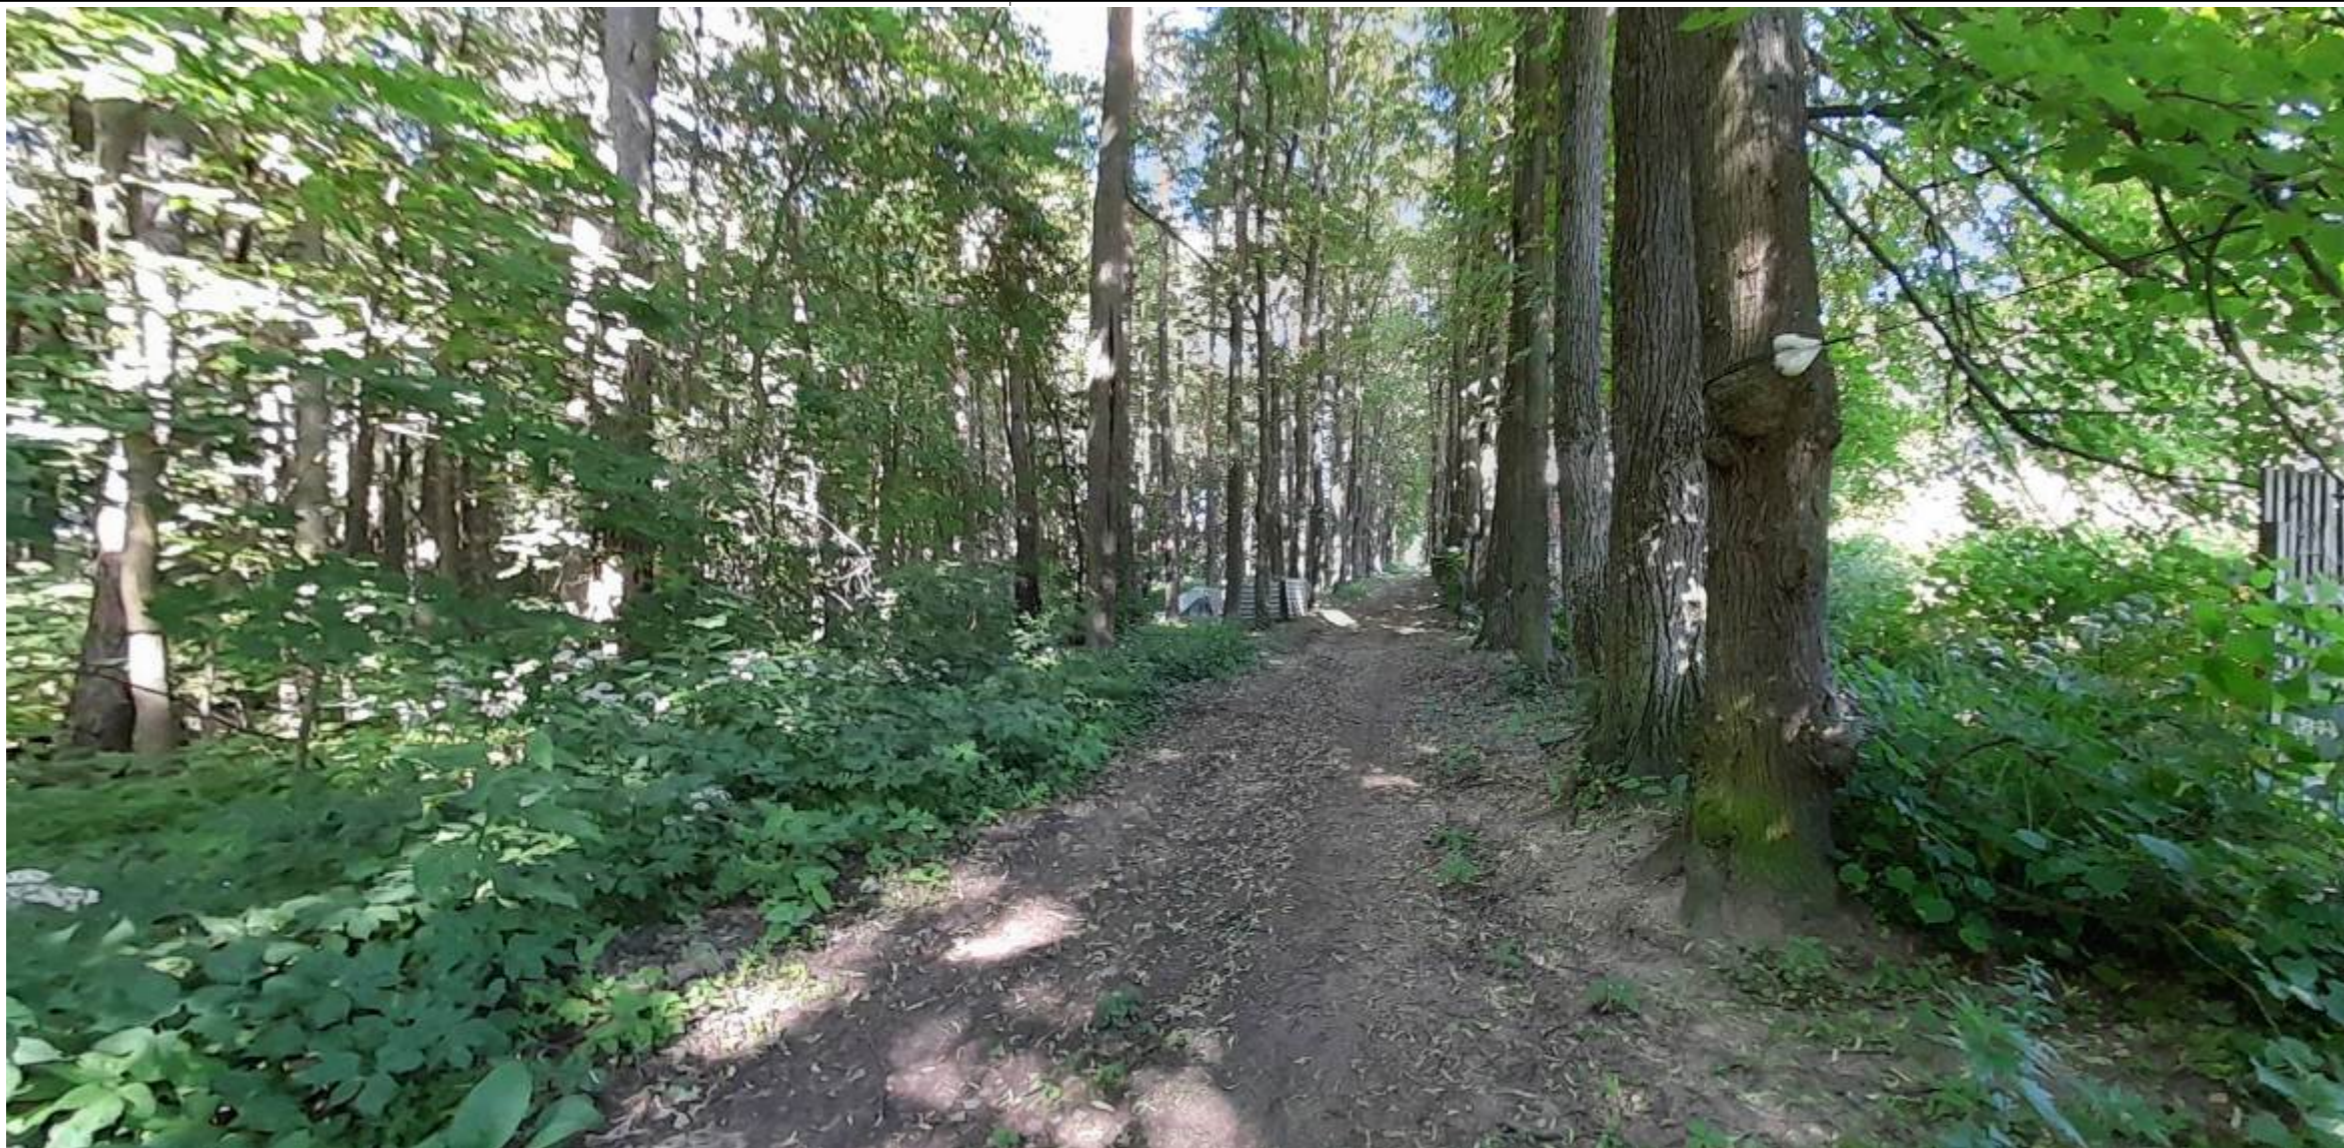
Фото 100. Развертка местности в западном направлении. Точка отсутствия возможности визуального восприятия рассматриваемого объекта культурного наследия.

Описание визуального восприятия объекта культурного наследия:

- Наличие элементов густого озеленения территории, препятствующих визуальному восприятию рассматриваемого объекта культурного наследия.
- Отсутствие возможности идентификации рассматриваемого объекта культурного наследия.
- Иные объекты капитального строительства, препятствующие визуальному восприятию рассматриваемого объекта культурного наследия.

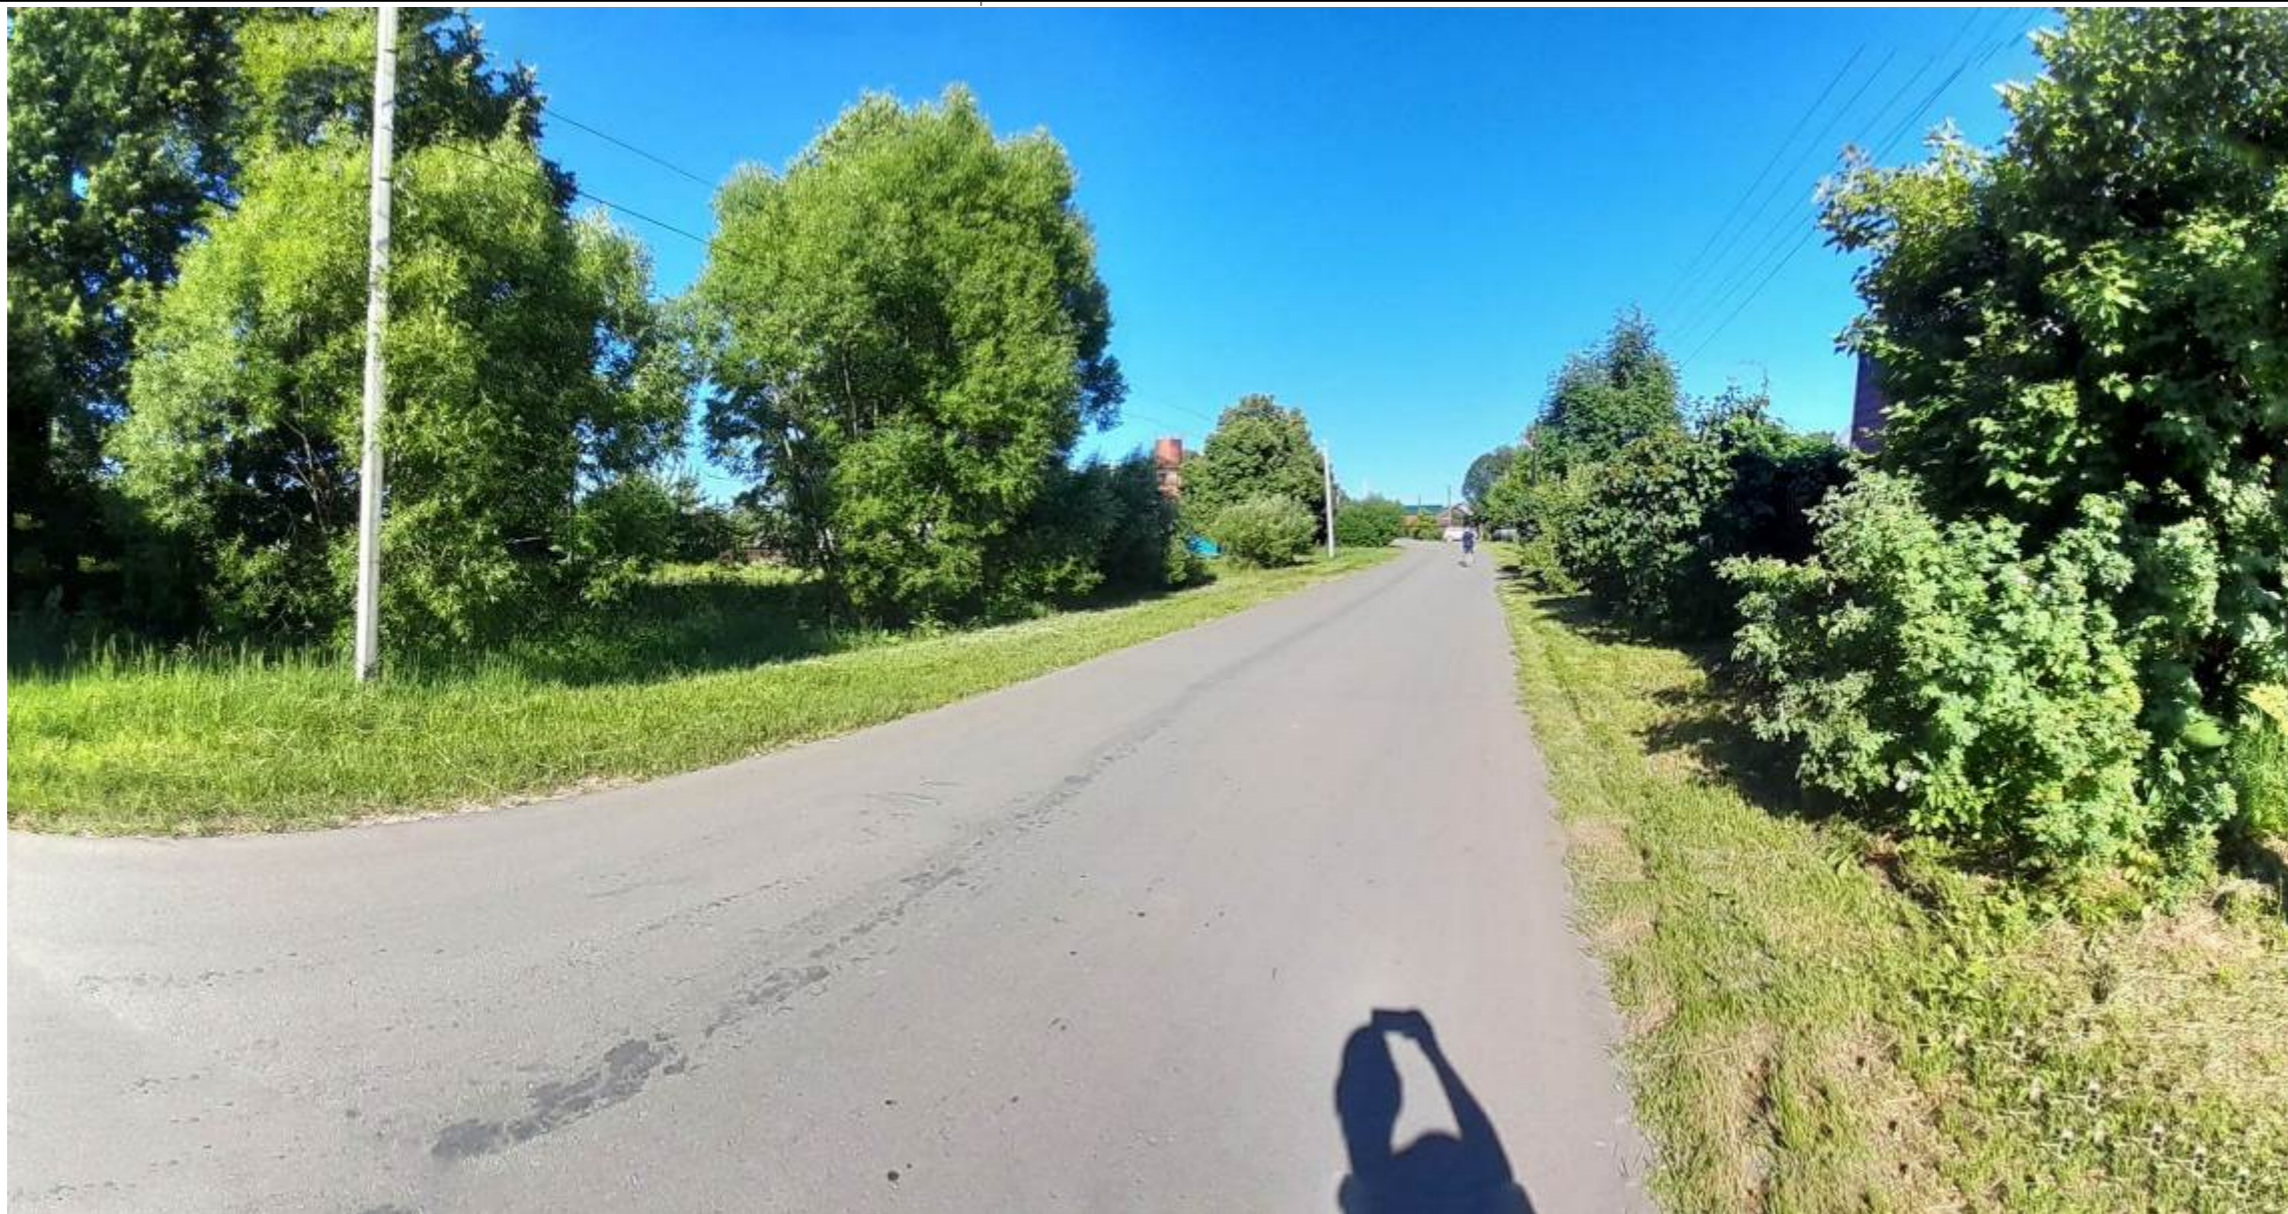
Фото 101. Развертка местности в северо-восточном направлении. Точка отсутствия возможности визуального восприятия рассматриваемого объекта культурного наследия.

Описание визуального восприятия объекта культурного наследия:

- Наличие элементов густого озеленения территории, препятствующих визуальному восприятию рассматриваемого объекта культурного наследия.
- Отсутствие возможности идентификации рассматриваемого объекта культурного наследия.
- Иные объекты капитального строительства, препятствующие визуальному восприятию рассматриваемого объекта культурного наследия.

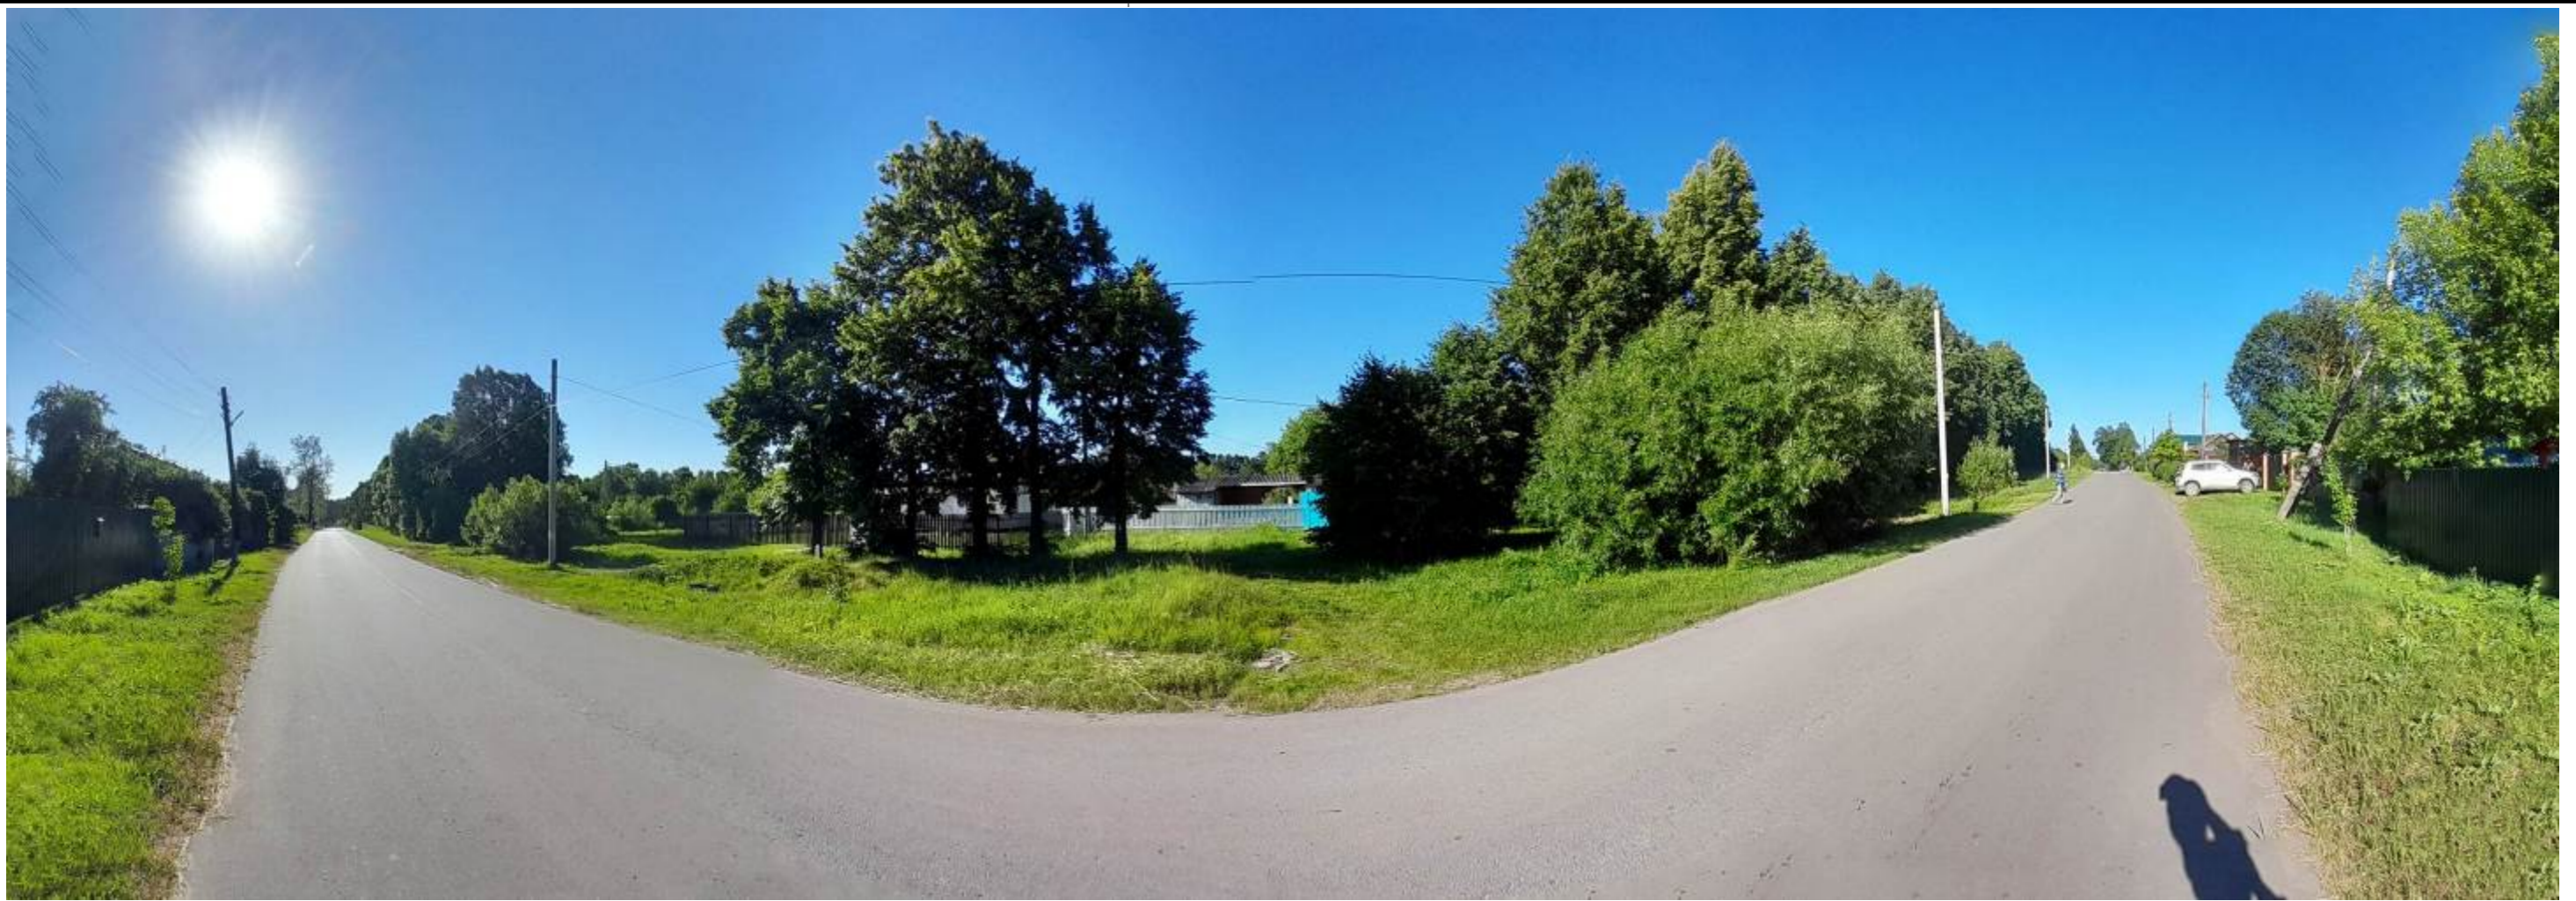
Фото 102. Развертка местности в северном направлении. Точка отсутствия возможности визуального восприятия рассматриваемого объекта культурного наследия.

Описание визуального восприятия объекта культурного наследия:

- Наличие элементов густого озеленения территории, препятствующих визуальному восприятию рассматриваемого объекта культурного наследия.
- Отсутствие возможности идентификации рассматриваемого объекта культурного наследия.
- Иные объекты капитального строительства, препятствующие визуальному восприятию рассматриваемого объекта культурного наследия.

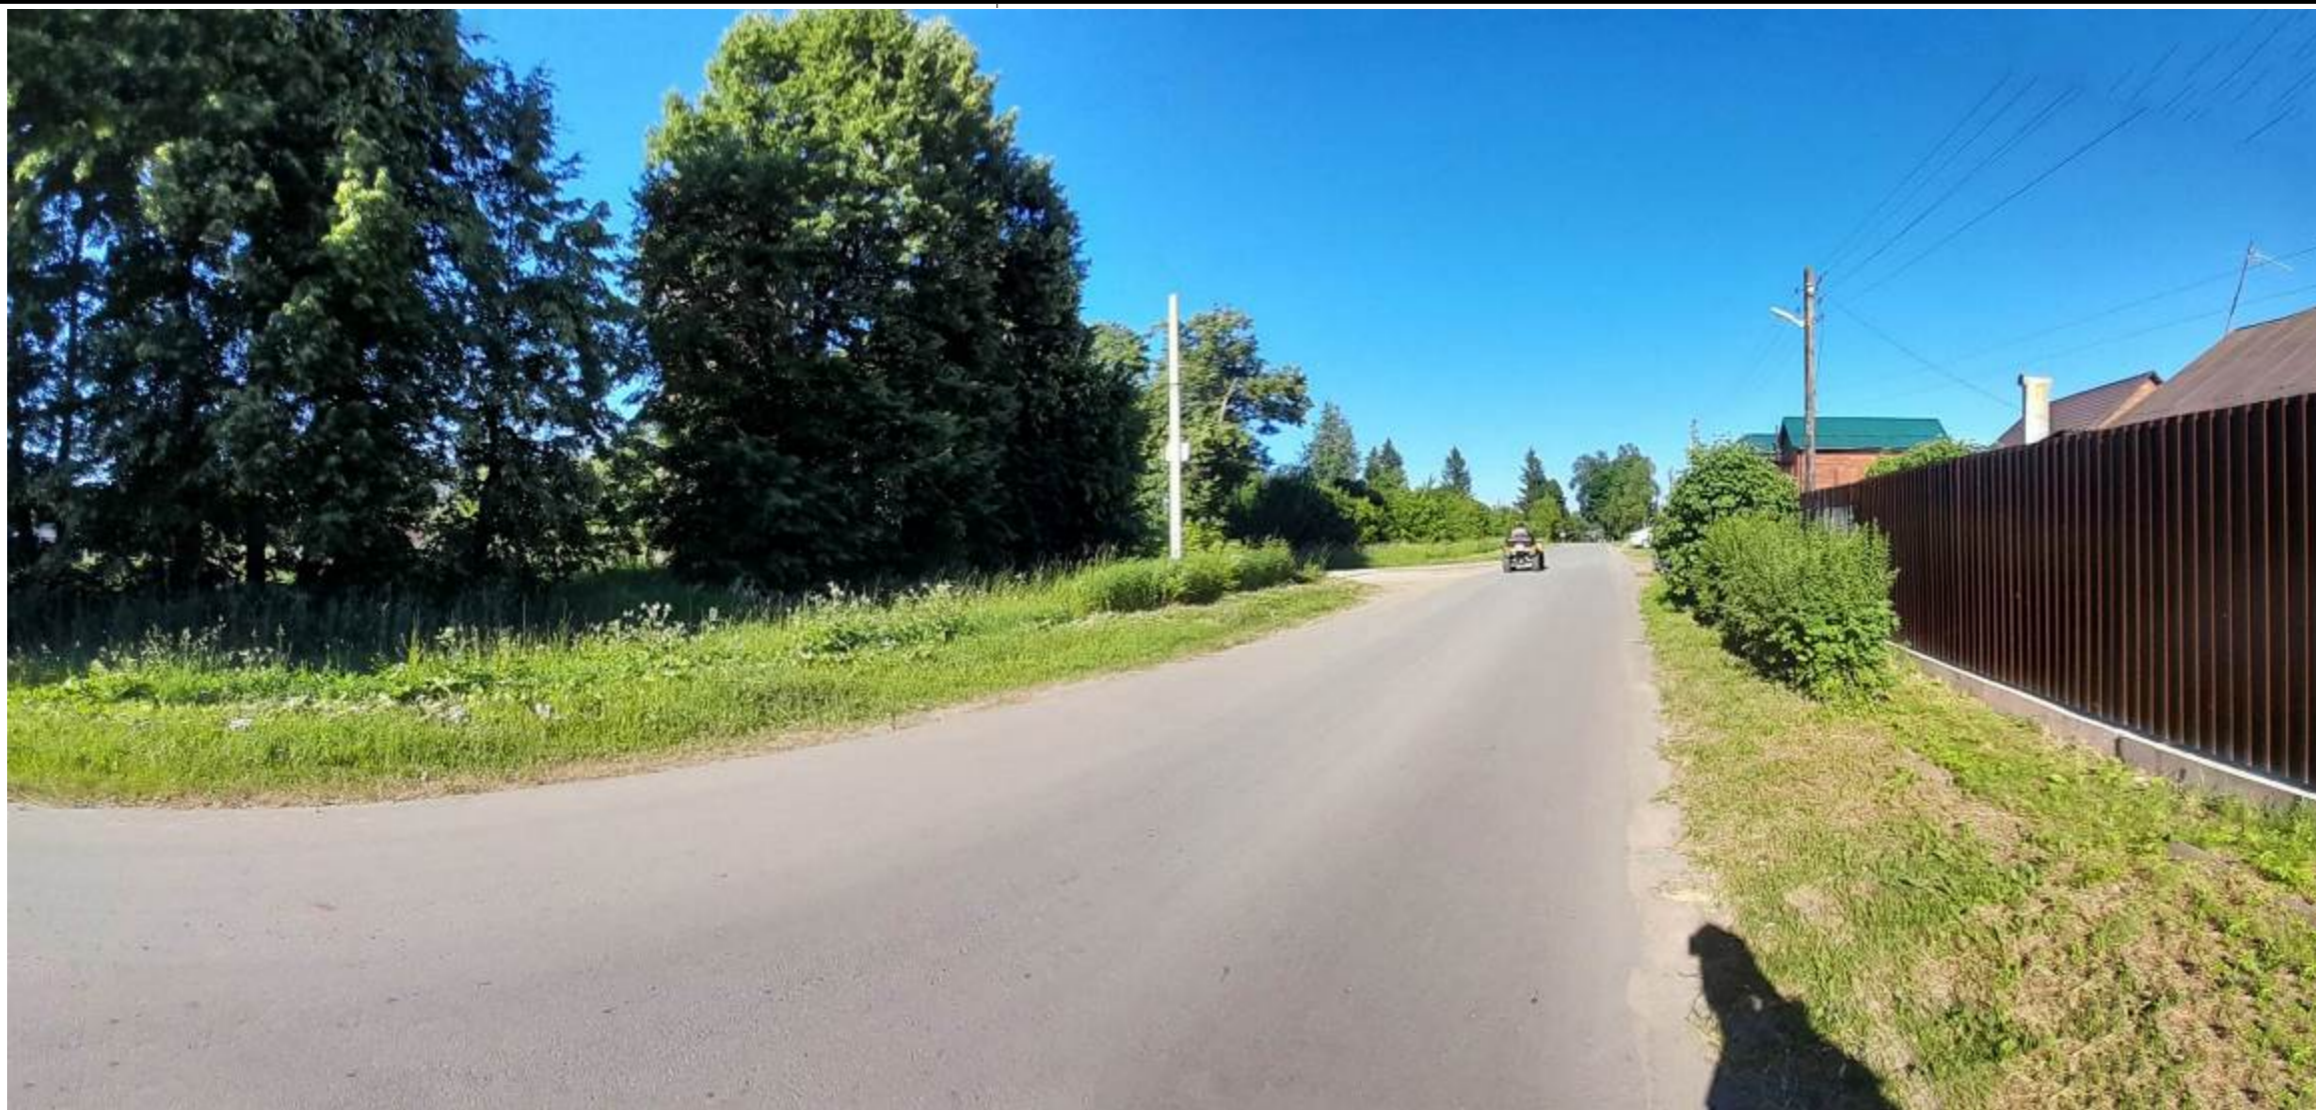
Фото 103. Развертка местности в северо-восточном направлении. Точка отсутствия возможности визуального восприятия рассматриваемого объекта культурного наследия.

Описание визуального восприятия объекта культурного наследия:

- Наличие элементов густого озеленения территории, препятствующих визуальному восприятию рассматриваемого объекта культурного наследия.
- Отсутствие возможности идентификации рассматриваемого объекта культурного наследия.
- Иные объекты капитального строительства, препятствующие визуальному восприятию рассматриваемого объекта культурного наследия.
